PŘIVAŘOVÁNÍ SPŘAHOVACÍCH TRNŮ SD 16 x 100 S355 na I profily. Lávka pro pěší, poliklinika Opatovská

<i>Termín</i>	15. KT/04/2018
<i>Dodavatel Svařovací práce provedl Svářečský dozor</i>	PROWELD Hana Pospíšilová Ing. David Pospíšil, IWE, Bc. Michal Karas, IWT Ing. David Pospíšil, IWE
<i>Dodavatel svařovacího stroje Výrobce spřahovacích trnů</i>	AS-Schöler-Bolte GmbH AS-Schöler-Bolte GmbH
<i>Typ svařovacího stroje a pistole</i>	POWER PACKAGE- 2xPRO-I 1300 a GD-22s
<i>Maximální nastavitelné parametry svařovacího stroje a pistole</i>	Svařovací proud: 2.100 A Svařovací čas: 1.500 msec Zdvih pistole: 6 mm
<i>Elektro připojení</i>	Jištění 63 A, 15 m prodloužení přívodní kabelace
<i>Rozměr přivařovaného trnu</i>	SD 16 x 100 S355J2+N
<i>Nastavené parametry</i>	Svařovací proud: 1.300 A Svařovací čas: 550 msec Předsazení trnu: 5,0 mm Zdvih: 3,5 mm

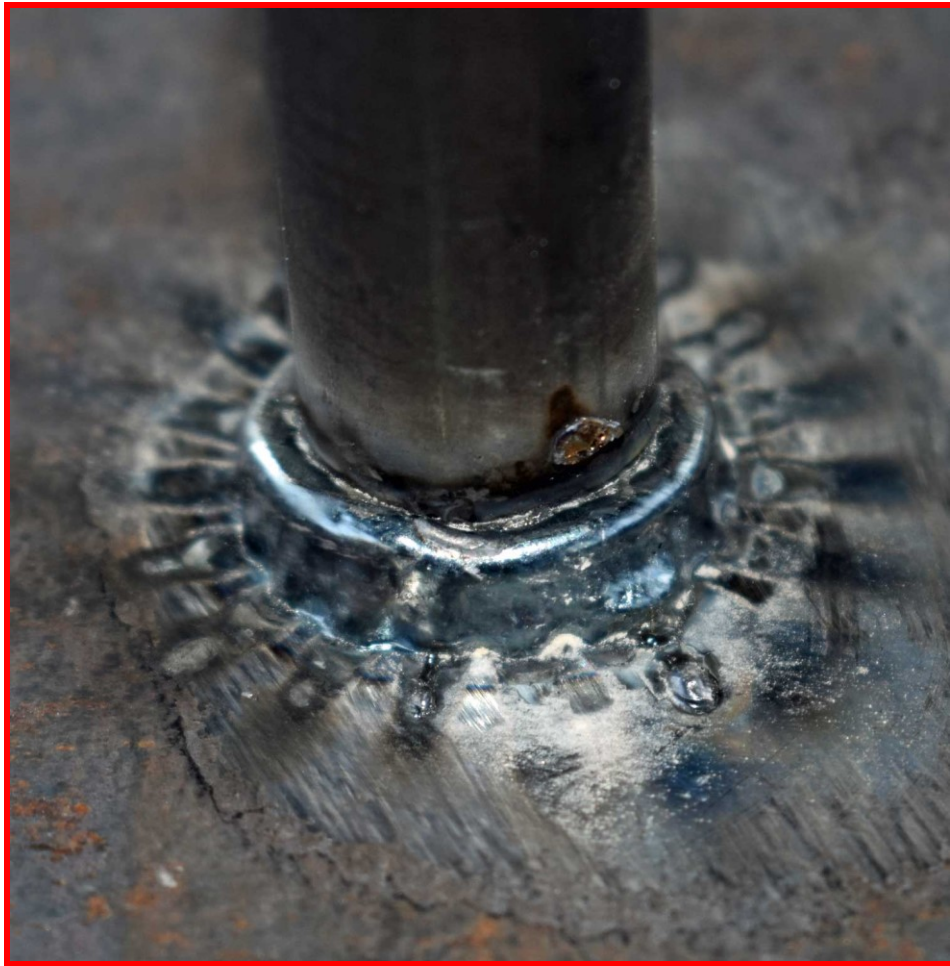
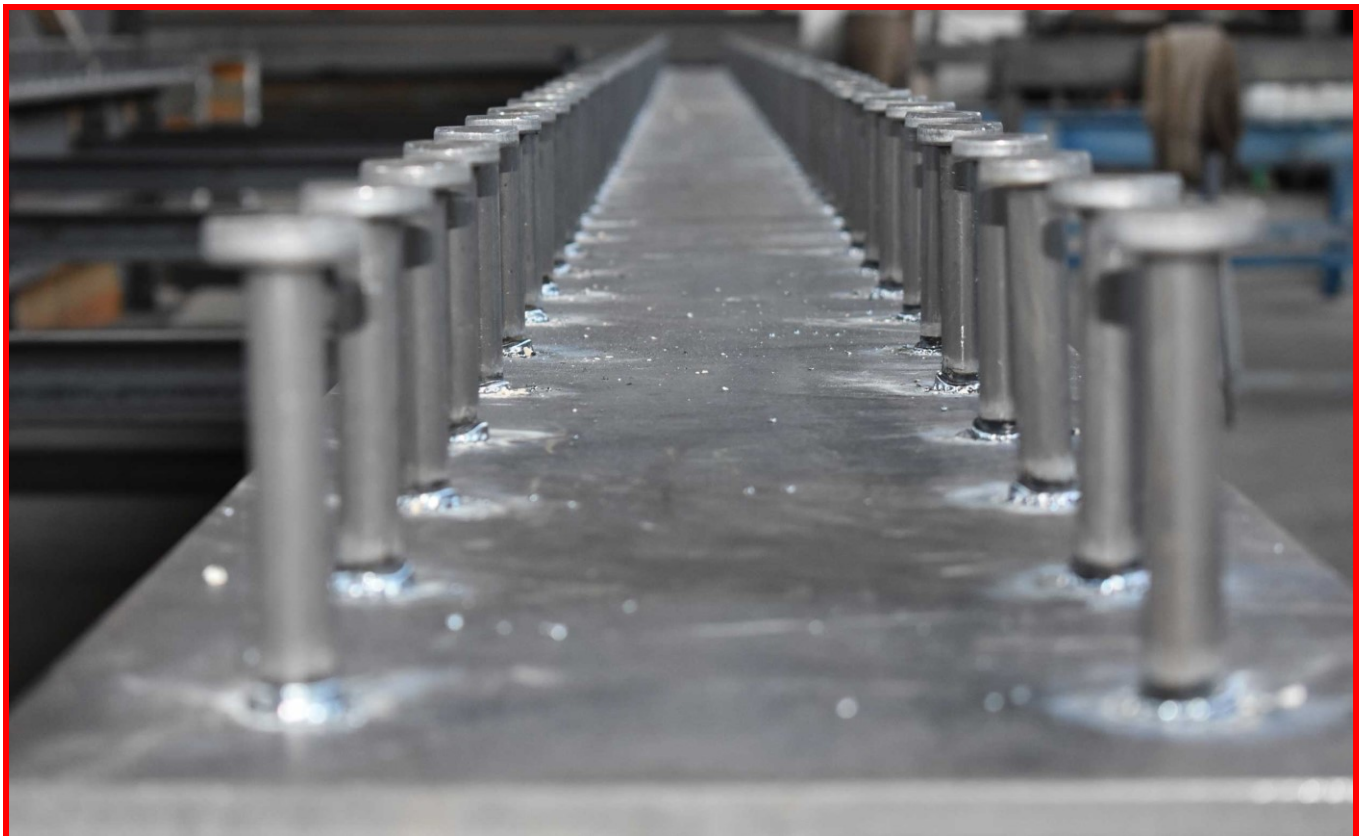
<i>Postup provádění</i>	<p>Provedena zjednodušená výrobní zkouška. Čtyři navařené trny v poloze podle výkresu, včetně důlčíku, zatíženy ohnutím na 60-45°. Ohybová i vizuální zkouška vyhovující, proto bylo započato se svařováním. Mimo to proveden řez svarem na pile, žádné vady nebyly vizuálně zjistitelné.</p> <p>S ohledem na pozitivní zkoušku, bylo započato s přivařováním na I profily ve dvou řadách, dle výkresu. Zemnění bylo připevněno na krajích, tedy na jedné i druhé straně.</p> <p>Vzhledem k obavě, poloha trnu směrem do hrany pásnice, z nedokonale provedených svarů foukáním oblouku, byla přikládána a posunována příložka stejné tloušťky plechu jako horní pásnice.</p> <p>Tímto způsobem bylo eventuální foukání oblouku eliminováno.</p> <p>S odkazem na ČSN EN ISO 14555, v případě neshody, možno provést opravu pomocí technologie MIG/MAG, obalenou elektrodou, apod.</p>
<i>Kontrola svarů/pevnost</i>	<p>U všech přivařených trnů byl odstraněn keramický kroužek a provedena vizuální kontrola. V případě výskytu nepravidelného výronu taveniny kolem, cca 1 trn, provedena zkouška ohybem na 15°.</p>
