PŘIVAŘOVÁNÍ SPŘAHOVACÍCH TRNŮ SD 16 x 80 S235 na I profily, skrz plech, a H profily.

Kancelářské prostory výrobní haly

<i>Termín</i>	10. KT/03/2018
<i>Dodavatel Svařovací práce provedl Svářečský dozor</i>	PROWELD Hana Pospíšilová Ing. David Pospíšil, IWE, Bc. Michal Karas, IWT Ing. David Pospíšil, IWE
<i>Dodavatel svařovacího stroje Výrobce spřahovacích trnů</i>	AS-Schöler-Bolte GmbH AS-Schöler-Bolte GmbH
<i>Typ svařovacího stroje a pistole</i>	POWER PACKAGE- 2xPRO-I 1300 a GD-22s
<i>Maximální nastavitelné parametry svařovacího stroje a pistole</i>	Svařovací proud: 2.100 A Svařovací čas: 1.500 msec Zdvih pistole: 6 mm
<i>Elektro připojení</i>	Jištění 100 A, 80 m prodloužení přívodní kabelace
<i>Rozměr přivařovaného trnu</i>	SD 16 x 80 S235J2+C450
<i>Nastavené parametry (první hodnoty skrz plech, druhé hodnoty SD 16 x 80 na H profil)</i>	Svařovací proud: 1.400 A Svařovací čas: 950 msec Předsazení trnu: 3,5 mm Zdvih: 3,7 mm Svařovací proud: 1.400 A Svařovací čas: 650 msec Předsazení trnu: 3,5 mm Zdvih: 3,5 mm

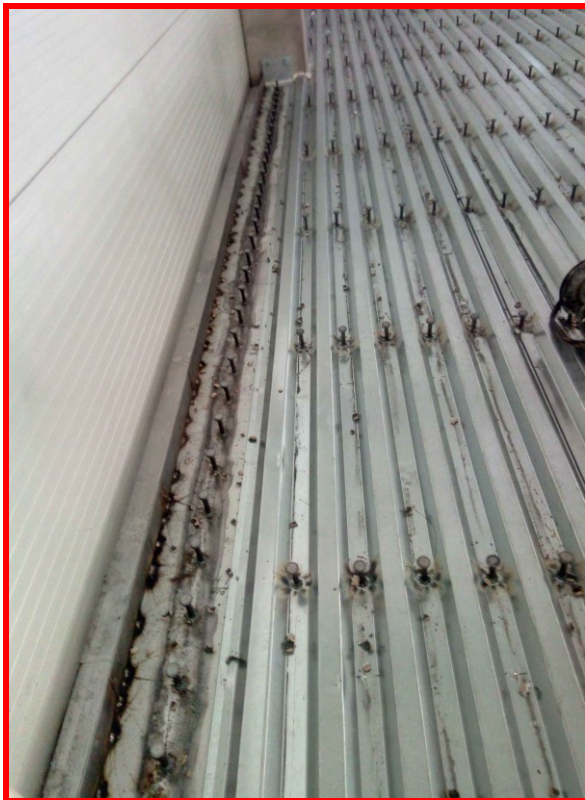
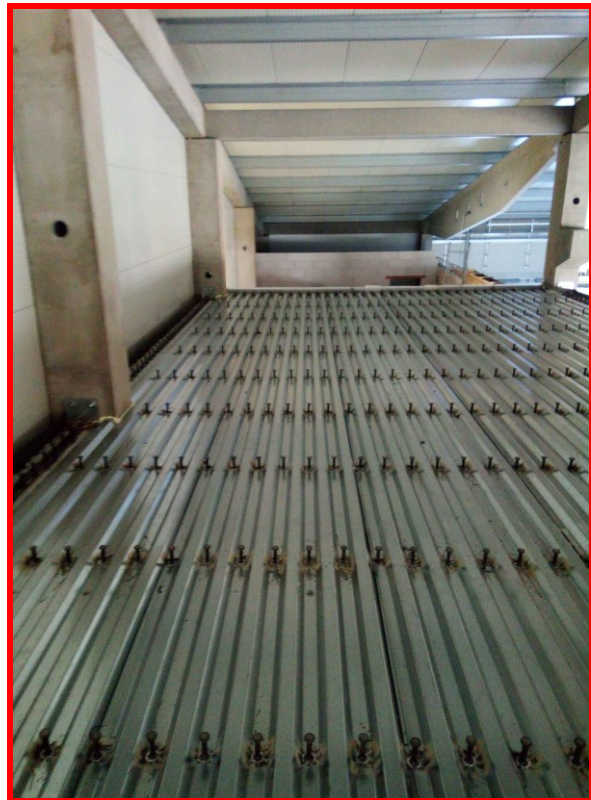
<p><i>Postup provádění</i></p>	<p>Provedena zjednodušená výrobní zkouška. Po jejím vyhodnocení byly trny přivařovány na I a H profily v jedné řadě. Na H profily byly trny přivařovány přímo na I profily skrz plech. Zemnění bylo připevňováno na jednotlivých I profilech. Podle výkresu mělo být osazeno/přivařeno 795 ks trnů. Celkem bylo přivařeno 850 ks. Mimo to se při svařování nevyskytly žádné problémy a docházelo pravidelně k zapálení EO a jeho hoření. Z uvedeného počtu trnů bylo opravováno 34 ks, a to v místech, kde trapézový plech neležel na I profilu a byl nadzvednut.</p>
<p><i>Kontrola svarů/pevnost</i></p>	<p>U všech přivařených trnů byl odstraněn keramický kroužek a provedeny jak vizuální kontrola, tak i kontrola poklepem kladivem. V případě výskytu nepravidelného výronu taveniny kolem trnu byla provedena zkouška ohybem na 15 °. V případě výskytu trhlin nebo jiných vad</p>

u takto zkoušených trnů bylo provedeno jejich odstranění a provedení nového svaru v místě vadného tehdy, bylo-li to z technických důvodů možné. V opačném případě byl svar proveden na jiném vhodném místě.

V případech, kde nebylo možné provést opravu jednotlivých svarů spřahovacích trnů, byla zadavateli doporučena oprava vhodnou svařovací metodou dle ČSN EN ISO 14555.
