PŘIVAŘOVÁNÍ SPŘAHOVACÍCH TRNŮ SD 19 x 100 S235 na I profily, skrz plech, Rekonstrukce a přístavba ZŠ Antonína Čermáka Praha Dejvice 3. etapa

| <i>Termín</i> | 7. KT/02/2018 |
| <i>Dodavatel Svařovací práce provedl Svářečský dozor</i> | PROWELD Hana Pospíšilová Ing. David Pospíšil, IWE, Bc. Michal Karas, IWT Ing. David Pospíšil, IWE |

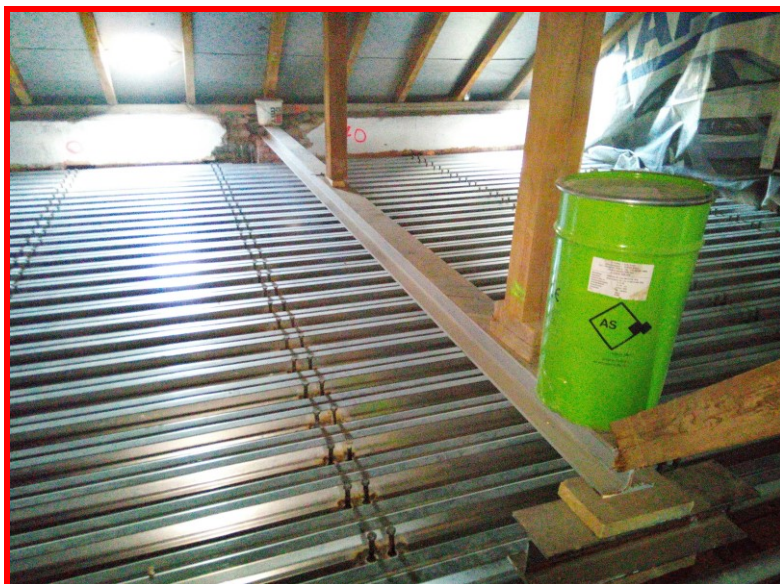
***Provedena zjednodušená výrobní zkouška.
Po jejím vyhodnocení byly trny přivařovány na I profily ve dvou řadách, dle výkresu. Zemnění bylo připevňováno na jednotlivých I profilech. Podle výkresu mělo být osazeno/přivařeno 1.350 ks trnů.
Plech na I profilech byly špatně položeny, navíc na I profilech byly zbytky sutí proto konečný počet přivařených trnů 1.430 ks.
Mimo to se při svařování nevyskytly žádné problémy a docházelo pravidelně k zapálení EO a jeho hoření. Z uvedeného počtu trnů bylo opravováno 120 ks, a to především v místech, kde trapézový plech neležel na I profilu a byl nadzvednut nebo bylo více vrstev plechů nad sebou.***

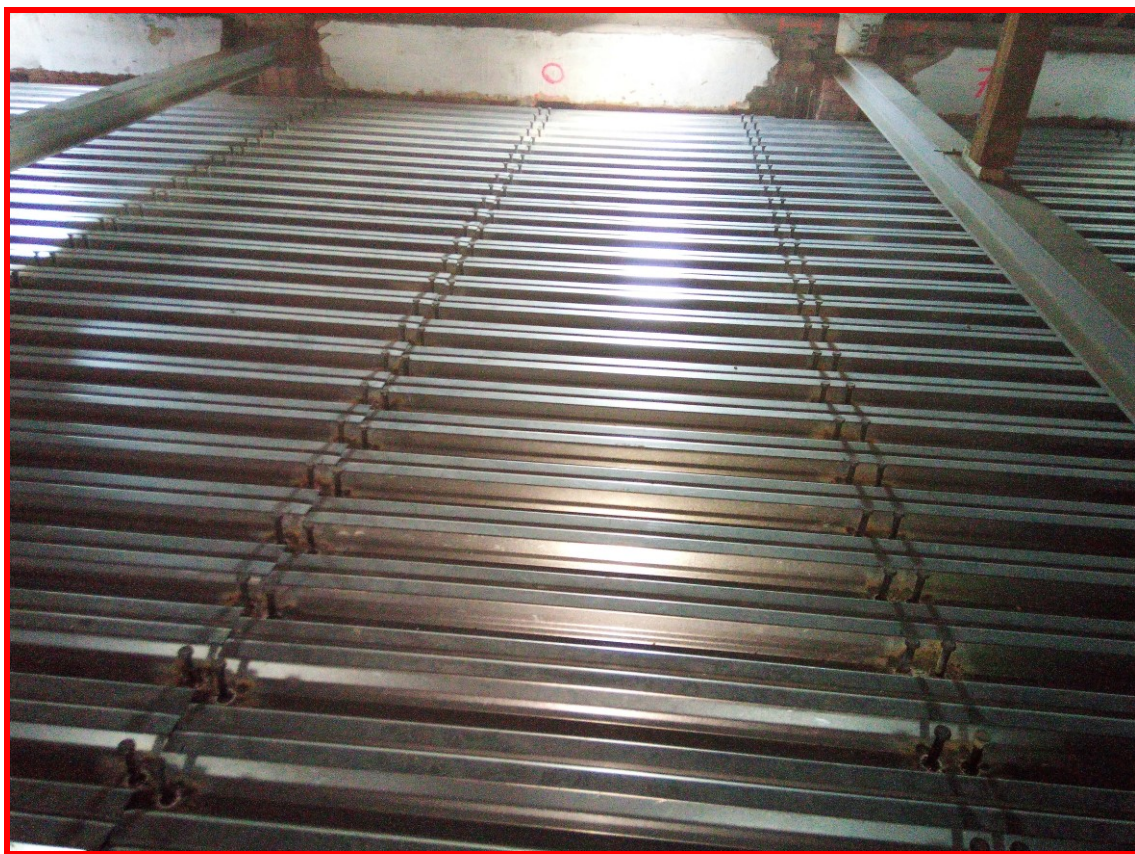
U všech přivařených trnů byl odstraněn keramický kroužek a provedeny jak vizuální kontrola, tak i kontrola poklepem kladivem. V případě výskytu nepravidelného

výronu taveniny kolem trnu byla provedena zkouška ohybem na 15 °. V případě výskytu trhlin nebo jiných vad u takto zkoušených trnů bylo provedeno jejich odstranění a provedení nového svaru v místě vadného tehdy, bylo- li to z technických důvodů možné. V opačném případě byl svar proveden na vhodném místě. V případech, kde nebylo možné provést opravu jednotlivých svarů spřahovacích trnů, byla zadavateli doporučena oprava vhodnou svařovací metodou dle ČSN EN ISO 14555.
