**PŘIVAŘOVÁNÍ SPŘAHOVACÍCH TRNŮ  
SD 19 x 60 S235 na I profily.  
Rekonstrukce Památníku národního  
písemnictví Praha Bubeneč**

<i>Termín</i>	<b>12. KT/03/2018</b>
<i>Dodavatel Svařovací práce provedl  Svářečský dozor</i>	<b>PROWELD Hana Pospíšilová Ing. David Pospíšil, IWE, Bc. Michal Karas, IWT Ing. David Pospíšil, IWE</b>
<i>Dodavatel svařovacího stroje Výrobce spřahovacích trnů</i>	<b>AS-Schöler-Bolte GmbH AS-Schöler-Bolte GmbH</b>
<i>Typ svařovacího stroje a pistole</i>	<b>POWER PACKAGE- 2xPRO-I 1300 a GD-22s</b>
<i>Maximální nastavitelné parametry svařovacího stroje a pistole</i>	<b>Svařovací proud: 2.100 A Svařovací čas: 1.500 msec Zdvih pistole: 6 mm</b>
<i>Elektro připojení</i>	<b>Jištění 63 A, 80 m prodloužení přívodní kabelace</b>
<i>Rozměr přivařovaného trnu</i>	<b>SD 19 x 60 S235J2+C450</b>
<i>Nastavené parametry</i>	<b>Svařovací proud: 1.700 A Svařovací čas: 850 msec Předsazení trnu: 3,7 mm Zdvih: 4,0 mm</b>

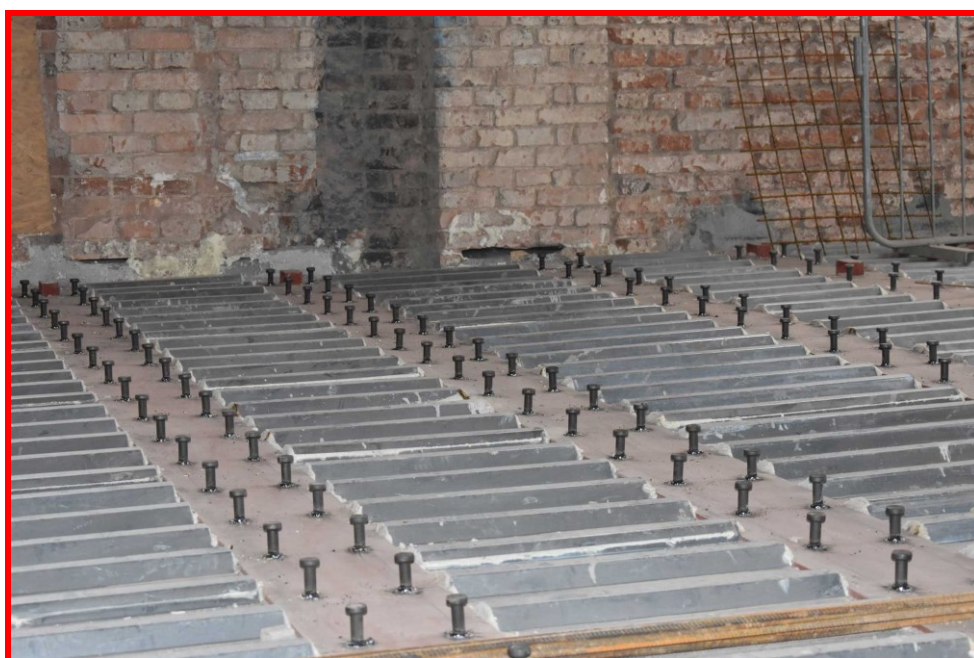
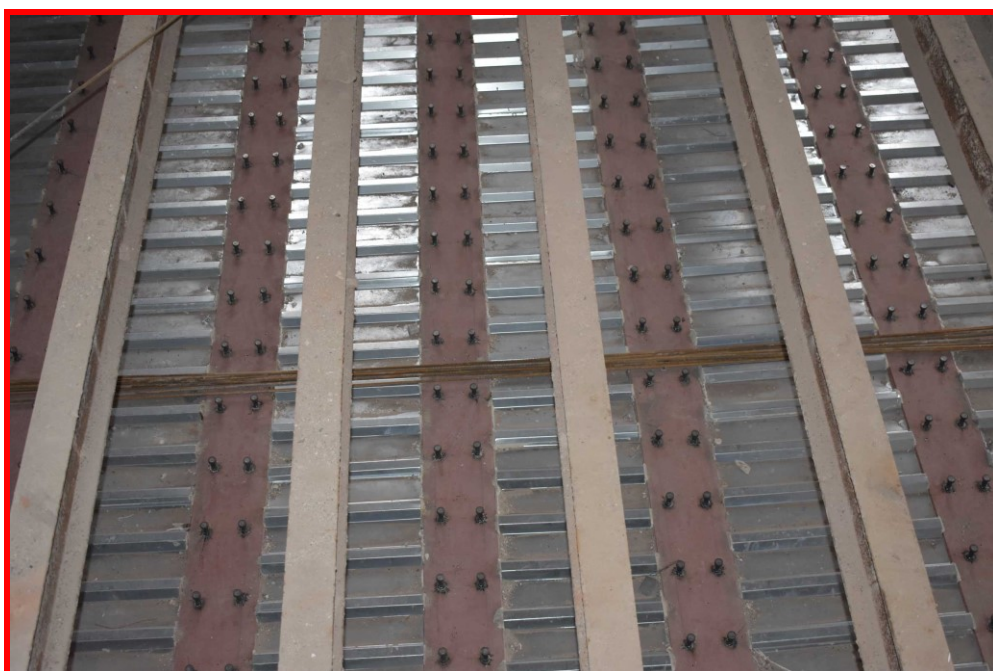
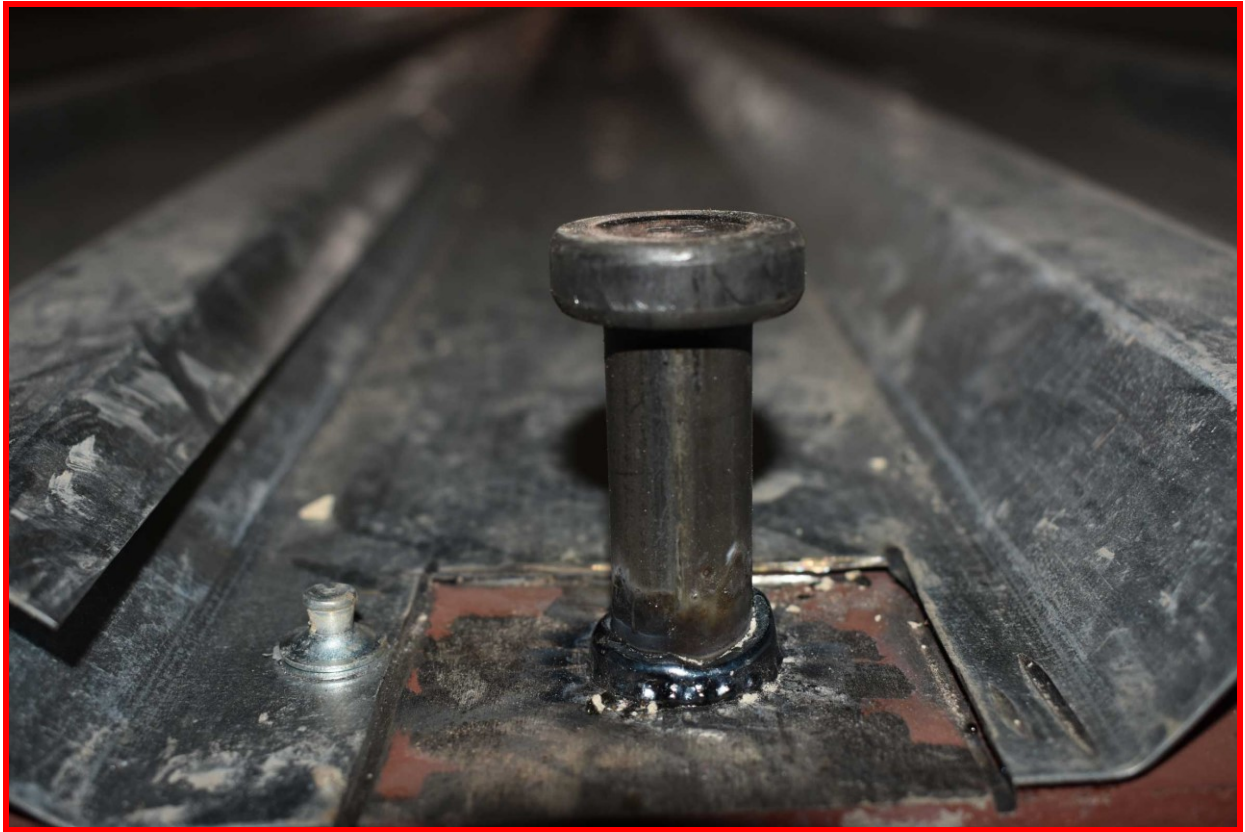
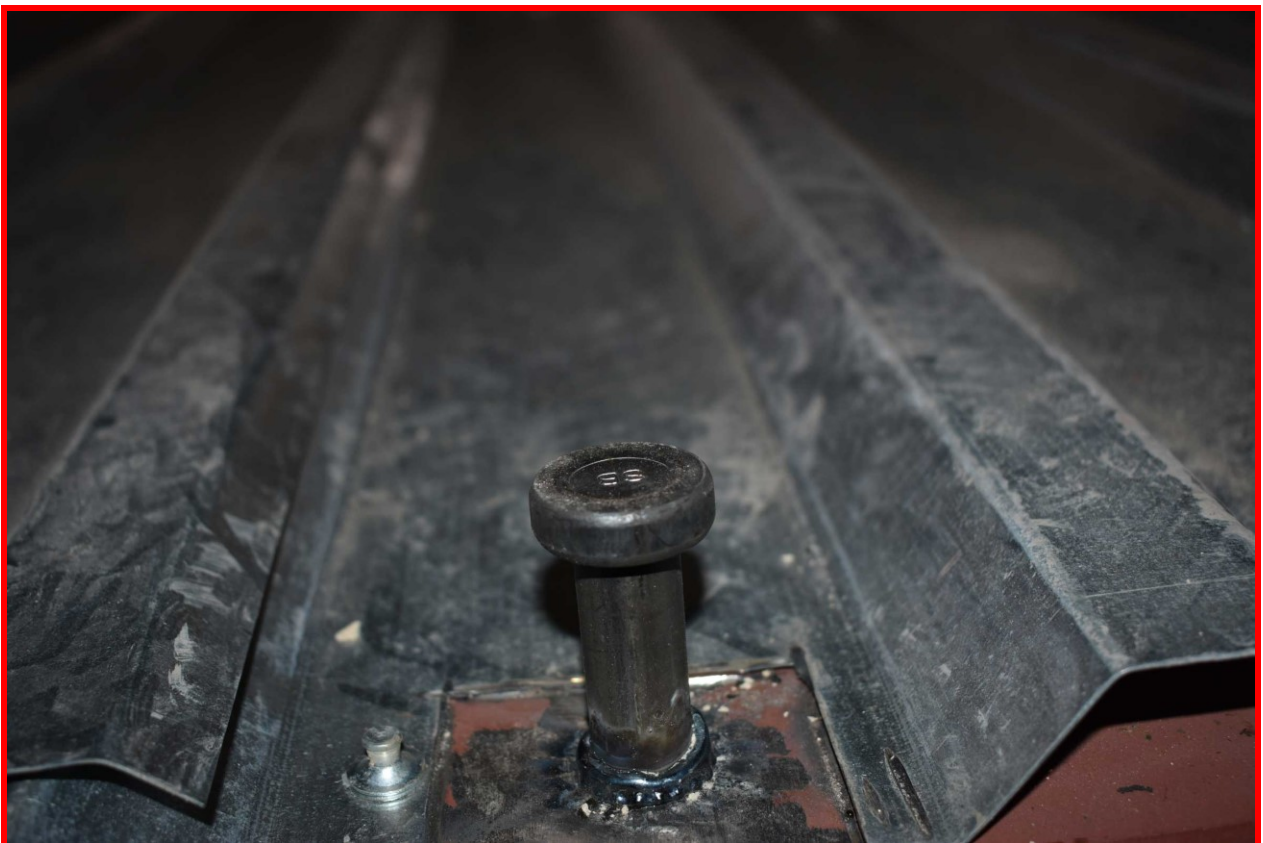
**Provedena zjednodušená výrobní zkouška.  
Po jejím vyhodnocení byly trny přivařovány na HEB profily ve dvou řadách, dle výkresu. Zemnění bylo připevněno na krajní profil. Montáž trnů byla provedena ve dvou místnostech a chodbě. I profily byly nabarveny, proto před svařováním bylo nutné tyto obrousit. Konečný počet přivařených trnů 495 ks. Při svařování se nevyskytly žádné problémy a docházelo pravidelně k zapálení EO a jeho hoření. Z uvedeného počtu trnů byl opravován 1 ks.**

**U všech přivařených trnů byl odstraněn keramický kroužek a provedeny jak vizuální kontrola, tak i kontrola poklepem kladivem. V případě výskytu nepravidelného výronu taveniny kolem trnu byla provedena zkouška ohybem na 15 °. V případě výskytu trhlin nebo jiných vad u takto zkoušených trnů bylo provedeno jejich odstranění a provedení nového svaru v místě vadného**

*tehdy, bylo- li to z technických důvodů možné. V opačném případě byl svar proveden na vhodném místě.*

*V případech, kde nebylo možné provést opravu jednotlivých svarů spřahovacích trnů, byla zadavateli doporučena oprava vhodnou svařovací metodou dle ČSN EN ISO 14555.*
