# **PŘIVAŘOVÁNÍ SPŘAHOVACÍCH TRNŮ SD 19 x 75 S235 na I profily, skrz plech, Rekonstrukce motlitebny Třinec**

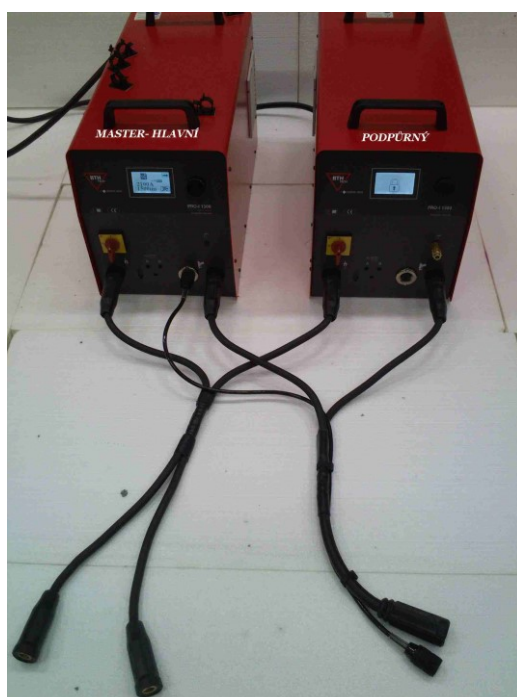
<i>Termín</i>	<b>43/2017</b>
<i>Dodavatel Svařovací práce provedl  Svářečský dozor</i>	<b>PROWELD Hana Pospíšilová Ing. David Pospíšil, IWE, Bc. Michal Karas, IWT Ing. David Pospíšil, IWE</b>
<i>Dodavatel svařovacího stroje Výrobce spřahovacích trnů</i>	<b>AS-Schöler-Bolte GmbH AS-Schöler-Bolte GmbH</b>
<i>Typ svařovacího stroje a pistole</i>	<b>POWER PACKAGE- 2xPRO-I 1300 a GD-22s</b>
<i>Maximální nastavitelné parametry svařovacího stroje a pistole</i>	<b>Svařovací proud: 2.100 A Svařovací čas: 1.500 msec Zdvih pistole: 6 mm</b>
<i>Elektro připojení</i>	<b>Jištění 80 A</b>
<i>Rozměr přivařovaného trnu</i>	<b>SD 19 x 75 S235J2+C450</b>
<i>Nastavené parametry</i>	<b>Svařovací proud: 1.500 A Svařovací čas: 1.350 msec Předsazení trnu: 5,0 mm Zdvih: 4,5 mm</b>
