PŘIVAŘOVÁNÍ SPŘAHOVACÍCH TRNŮ SD 22 x 175 S235 na I profily. Automobilový most, Mělník

<i>Termín</i>	7. KT/02/2018
<i>Dodavatel Svařovací práce provedl Svářečský dozor</i>	PROWELD Hana Pospíšilová Ing. David Pospíšil, IWE, Bc. Michal Karas, IWT Ing. David Pospíšil, IWE
<i>Dodavatel svařovacího stroje Výrobce spřahovacích trnů</i>	AS-Schöler-Bolte GmbH AS-Schöler-Bolte GmbH
<i>Typ svařovacího stroje a pistole</i>	POWER PACKAGE- 2xPRO-I 1300 a GD-22s
<i>Maximální nastavitelné parametry svařovacího stroje a pistole</i>	Svařovací proud: 2.100 A Svařovací čas: 1.500 msec Zdvih pistole: 6 mm
<i>Elektro připojení</i>	Jištění 63 A, 15 m prodloužení přívodní kabelace
<i>Rozměr přivařovaného trnu</i>	SD 22 x 175 S235J2+C450
<i>Nastavené parametry</i>	Svařovací proud: 2.050 A Svařovací čas: 1.050 msec Předsazení trnu: 6,0 mm Zdvih: 4,5 mm

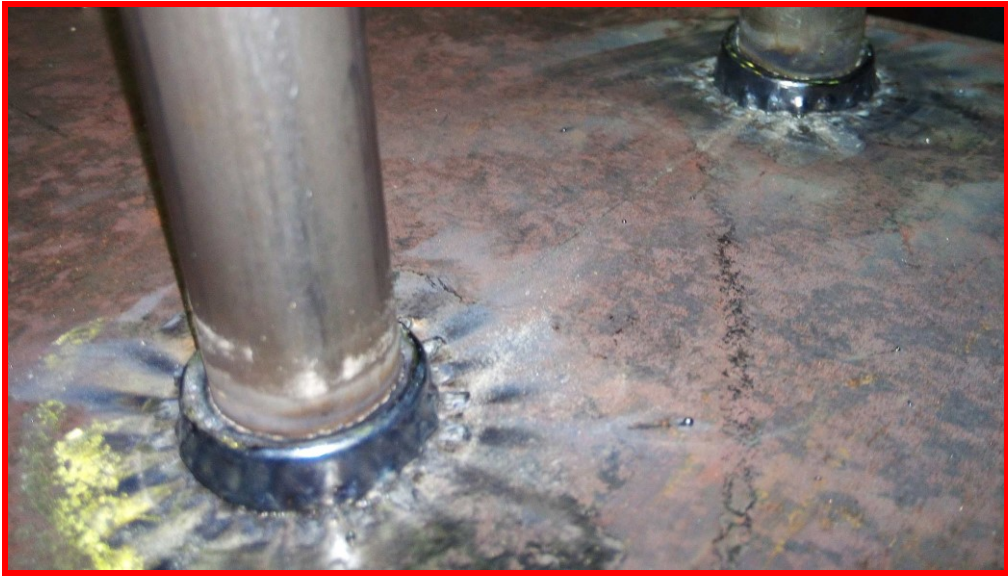
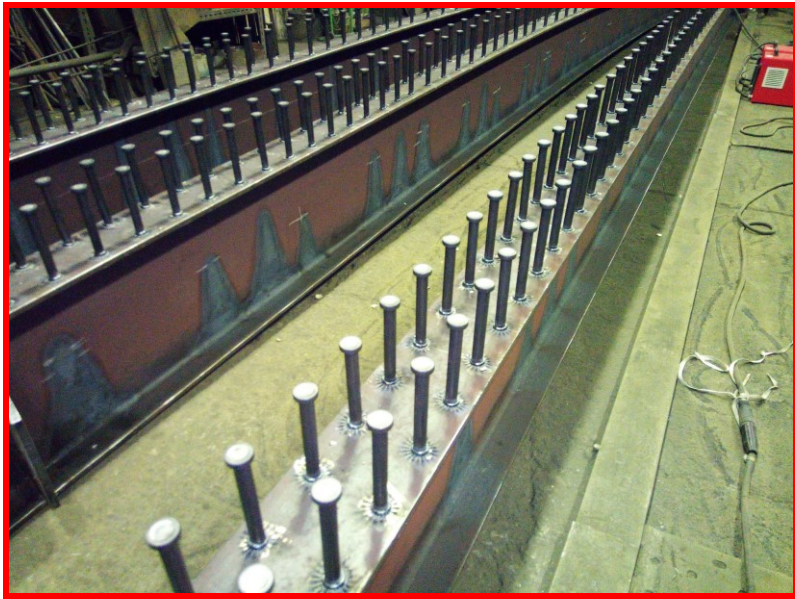
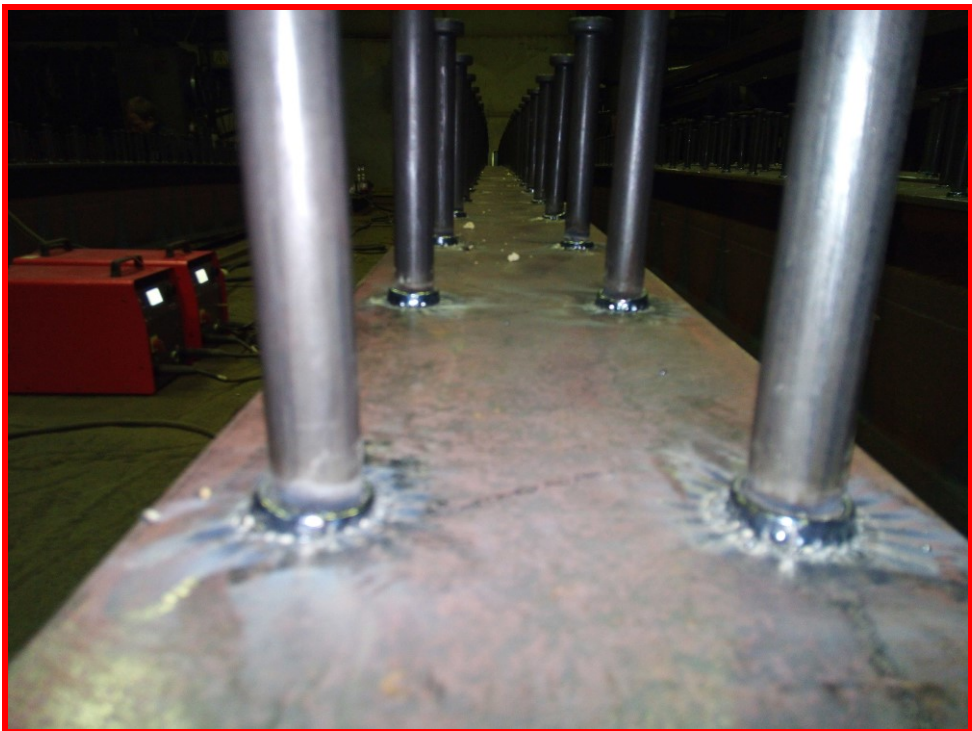
<i>Kontrola svarů/pevnost</i>	<p>U všech přivařených trnů byl odstraněn keramický kroužek a provedeny jak vizuální kontrola, tak i kontrola poklepem kladivem. V případě výskytu nepravidelného výronu taveniny kolem, cca 20 trnů, byly takové označeny a byla zadavateli doporučena oprava vhodnou svařovací metodou (ČSN EN ISO 14555).</p>
