# **PŘIVAŘOVÁNÍ SPŘAHOVACÍCH TRNŮ SD 19 x 150 na speciální konstrukci lávky, oboustranně proti sobě**

<i>Termín</i>	<b>26.KT/2021</b>
<i>Dodavatel</i> <i>Svařovací práce provedl</i> <i>Svářečský dozor</i>	<b>PROWELD STUD WELDING s.r.o.</b>  <b>Bc. Michal Karas, IWT Ing. David Pospíšil, IWE</b>  <b>Bc. Michal Karas, IWT Ing. David Pospíšil, IWE</b>
<i>Dodavatel svařovacího stroje</i> <i>Výrobce spřahovacích trnů</i>	<b>Bolte GmbH Bolte GmbH</b>
<i>Typ svařovacího stroje a pistole</i>	<b>POWER PACKAGE 2 x PRO-I 1300 a GD-22s</b>
<i>Maximální nastavitelné parametry svařovacího stroje a pistole</i>	<b>Svařovací proud: 2.100 A Svařovací čas: 1.500 msec Zdvih pistole: 0,5-6,0 mm</b>
<i>Elektro připojení</i>	<b>Generátor, 275 kVA</b>
<i>Rozměr přivařovaného trnu</i>	<b>SD 19 x 125 S235</b>

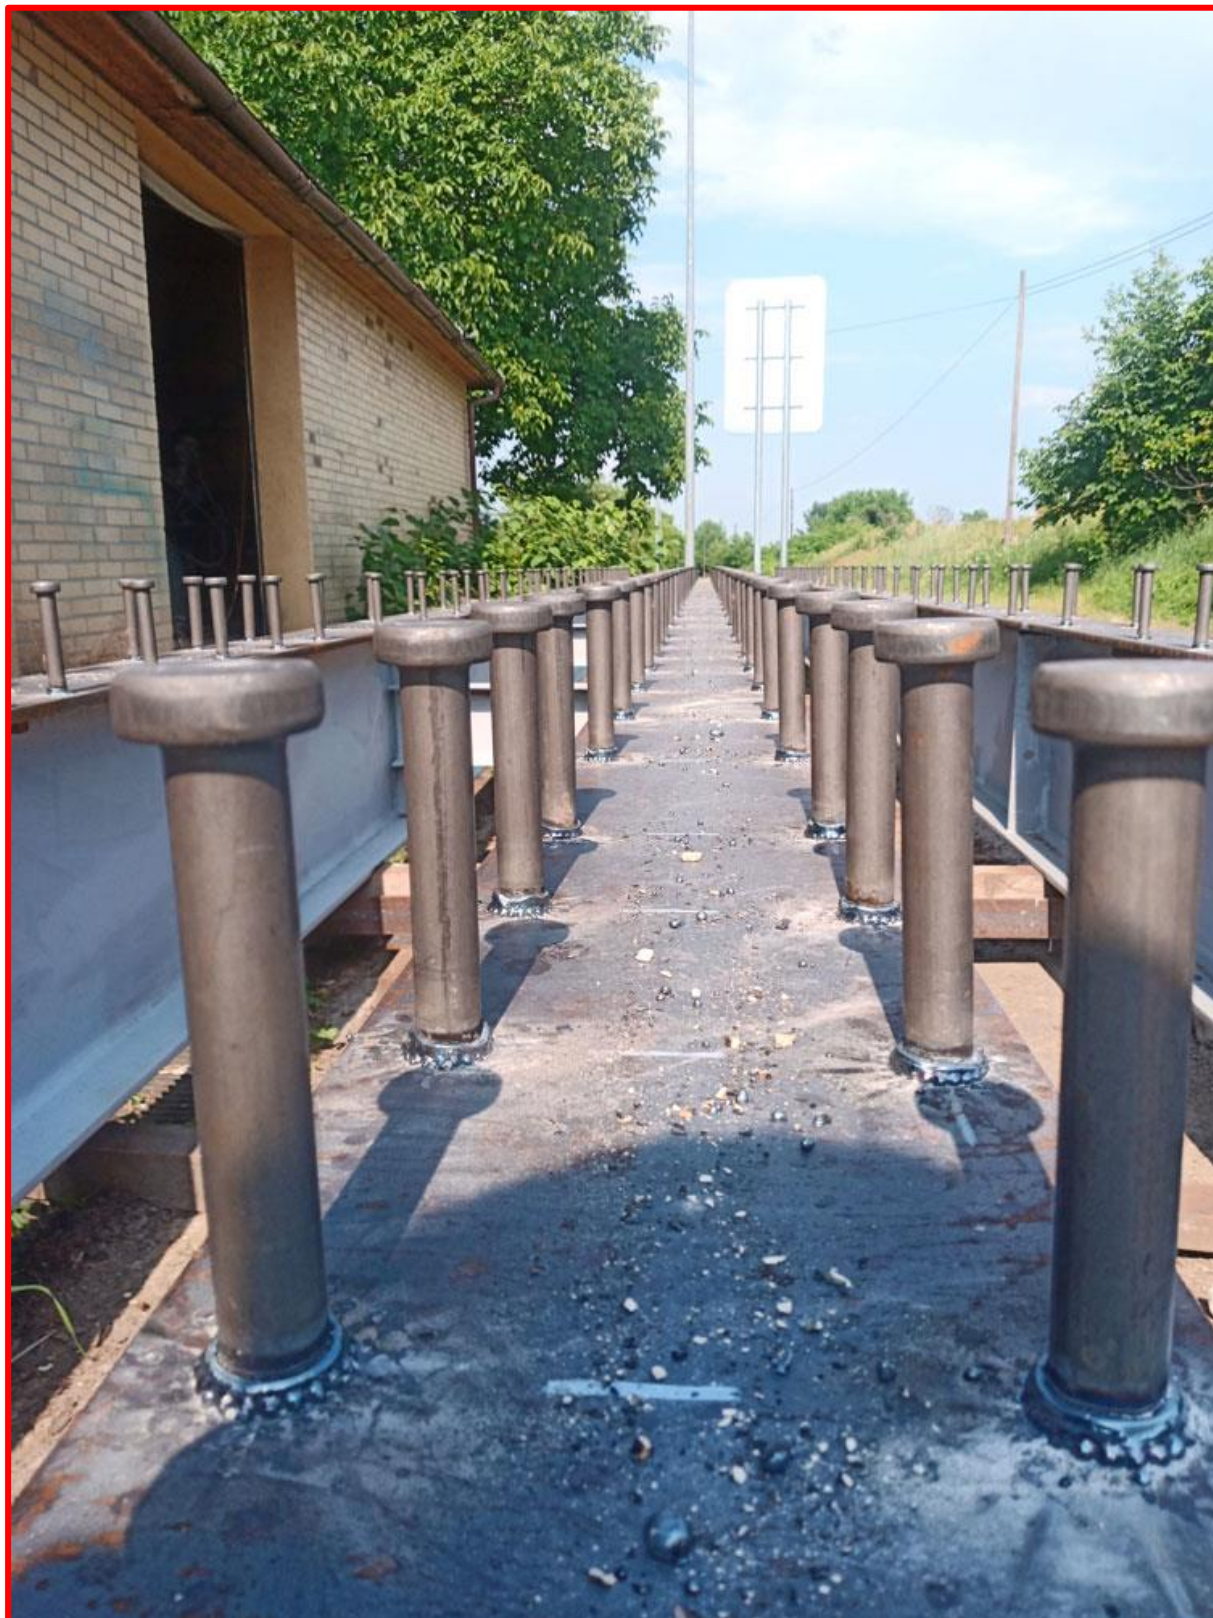
***Po dovaření jednotlivých dílů jsme odstranili keramický kroužek kvůli kontrole pravidelnosti výronu taveniny. Rozstříknutý kov kolem trnu jsme odstranili.***
