PŘIVAŘOVÁNÍ SPŘAHOVACÍCH TRNŮ SD 10 x 50 S235 na I profily skrz plech. Rekonstrukce objektu Praha

| <i>Termín</i> | 25.KT/2020 |
| <i>Dodavatel Svařovací práce provedl Svářečský dozor</i> | PROWELD Hana Pospíšilová Ing. David Pospíšil, IWE, Bc. Michal Karas, IWT Ing. David Pospíšil, IWE |

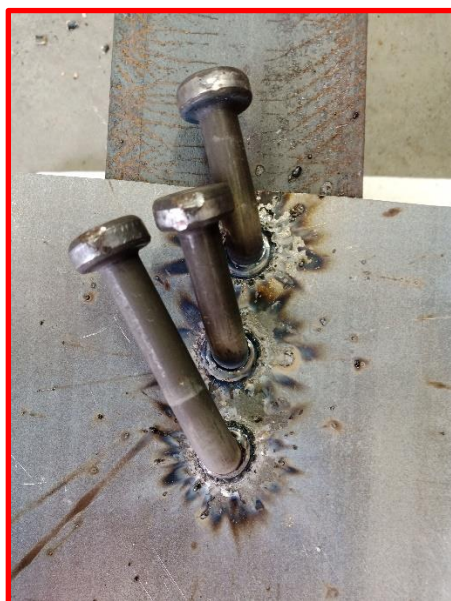
| Postup provádění a hodnocení | |
|---|---|
| <i>Postup provádění</i> | <p>Provedena zjednodušená výrobní zkouška. Pět navařených trnů v poloze PA. Ohybová i vizuální zkouška vyhovující, proto bylo započato se svařováním.</p> <p>Zemnění bylo připevněno na profily do kříže, na které se trny montovali. Postupně bylo nutno přemísťovat.</p> <p>U montáže trnů SD 10, probíhalo svařování bez problémů. Komplikace v případě styku více vrstev plechu. V případě vadného svaru odstraněn vícevrstvý plech a svařováno pouze skrz jeden.</p> <p>Spřahovací trny jsme namontovali se zmetkovitostí cca 2 %.</p> <p>S odkazem na ČSN EN ISO 14555, v případě neshody, možno provést opravu pomocí technologie MIG/MAG, obalenou elektrodou, apod.</p> |
| <i>Kontrola svarů/pevnost</i> | <p>U všech přivařených trnů byl odstraněn keramický kroužek a provedena vizuální kontrola. V případě výskytu nepravidelného výronu taveniny kolem, provedena zkouška ohybem na 15°.</p> <p>V místech styku dvou plechů provedena kontrola detailnější a v případě nesouladu byl trn zatížen. V případě, že se ohnul na požadovaný úhel, aniž by došlo k jeho vylomení, byl ponechán na místě, v případě, že se ulomil byla provedena oprava a nové přivaření trnu.</p> |
