# ***PŘIVAŘOVÁNÍ SPŘAHOVACÍCH TRNŮ SD 13 x 50 na profily ocelové konstrukce při rekonstrukci obytné budovy Brno***

| <i>Termín</i> | <b>31.KT/2025</b> |
| <i>Dodavatel</i><br><br><i>Svařovací práce provedl</i><br><br><i>Svářečský dozor</i> | <b>PROWELD STUD WELDING<br/>s.r.o.</b><br><br><b>Bc. Michal Karas, IWT<br/>Ing. David Pospíšil, IWE</b><br><br><b>Bc. Michal Karas, IWT<br/>Ing. David Pospíšil, IWE</b> |

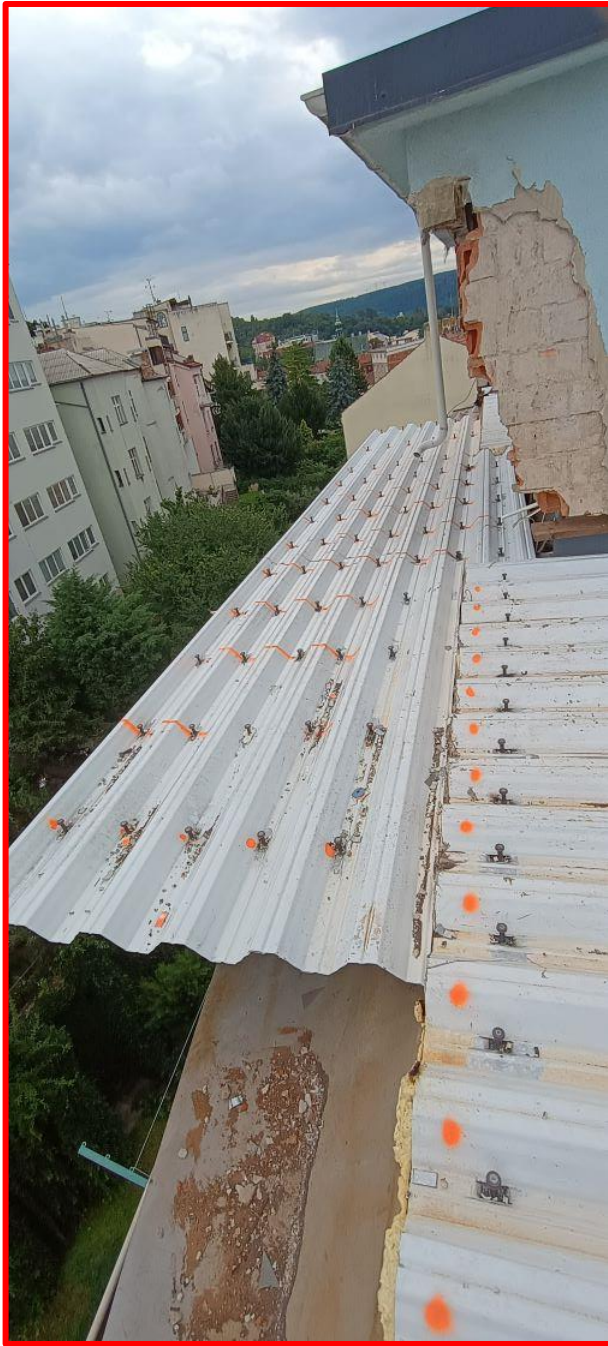
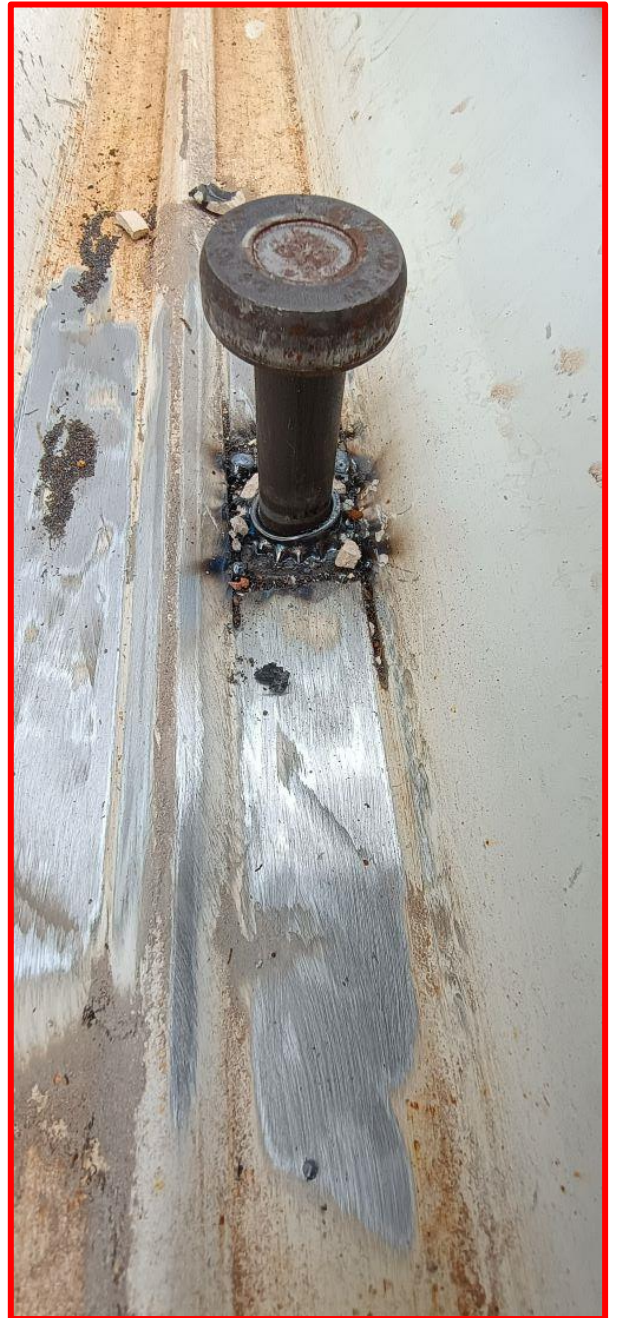
| <b>Postup provádění a hodnocení</b> | |
|---|---|
| <i>Postup provádění</i> | <b>Na profilech položený lakovaný vlnitý plech.</b><br><b>Po zkouškách trny nedržely.</b><br><b>Proto jsme doporučili, aby udělali v místě svaru do plechu díru a svařování se dělalo přímo na profil.</b><br><b>Po vysekání děr jsme zjistili, že profily pod plechy jsou na pásnici lakované. Proto bylo nutné je ještě obrousit.</b> |

| | <p><b><i>Nastavení stroje i pistole standardní, na základě zkušeností.</i></b></p> <p><b><i>Zkušební svar v rámci celé montáže provedeny 10 ks SD 13.</i></b></p> <p><b><i>Po úpravách na konstrukci již svařování bez problémů. Po cca 50 svarech ale vypadl jistič. Požadovali jsme 32 A char, D, v budově pouze jistič 20 A char. B.</i></b></p> <p><b><i>Při chodu výtahu, jistič vypadnul...</i></b></p> <p><b><i>Proto jsme objednali generátor firmy VALEON 100 kVA (80 kW).</i></b></p> <p><b><i>Svařování s generátorem bez problémů ve vysoké kadenci. 600 ks jsme svařovali cca 2 hod, tedy kadence 6 ks/minutu.</i></b></p> <p><b><i>Zemnicí kleště byly upnuty uhlopříčně na konstrukci profilů, která byla provařena/prošroubována.</i></b></p> <p><b><i>Počet oprav cca 20 ks.</i></b></p> |
| <b><i>Kontrola svarů/pevnost</i></b> | <p><b><i>U všech přivařených svorníků byl odstraněn keramický kroužek a provedena vizuální kontrola taveniny a kontrola kladivem.</i></b></p> <p><b><i>Pokud trn „nezvonil“ byl odstraněn a přivařen trn nový, viz. výše v celkovém počtu cca 20 ks.</i></b></p> |
