**PŘIVAŘOVÁNÍ SPŘAHOVACÍCH TRNŮ  
SD 16 x 100 na profily do otvorů ve  
vlnitém plechu rekonstrukce objektu  
Olomouc Chvalovice**

| <i>Termín</i> | <b>33.KT/2025</b> |

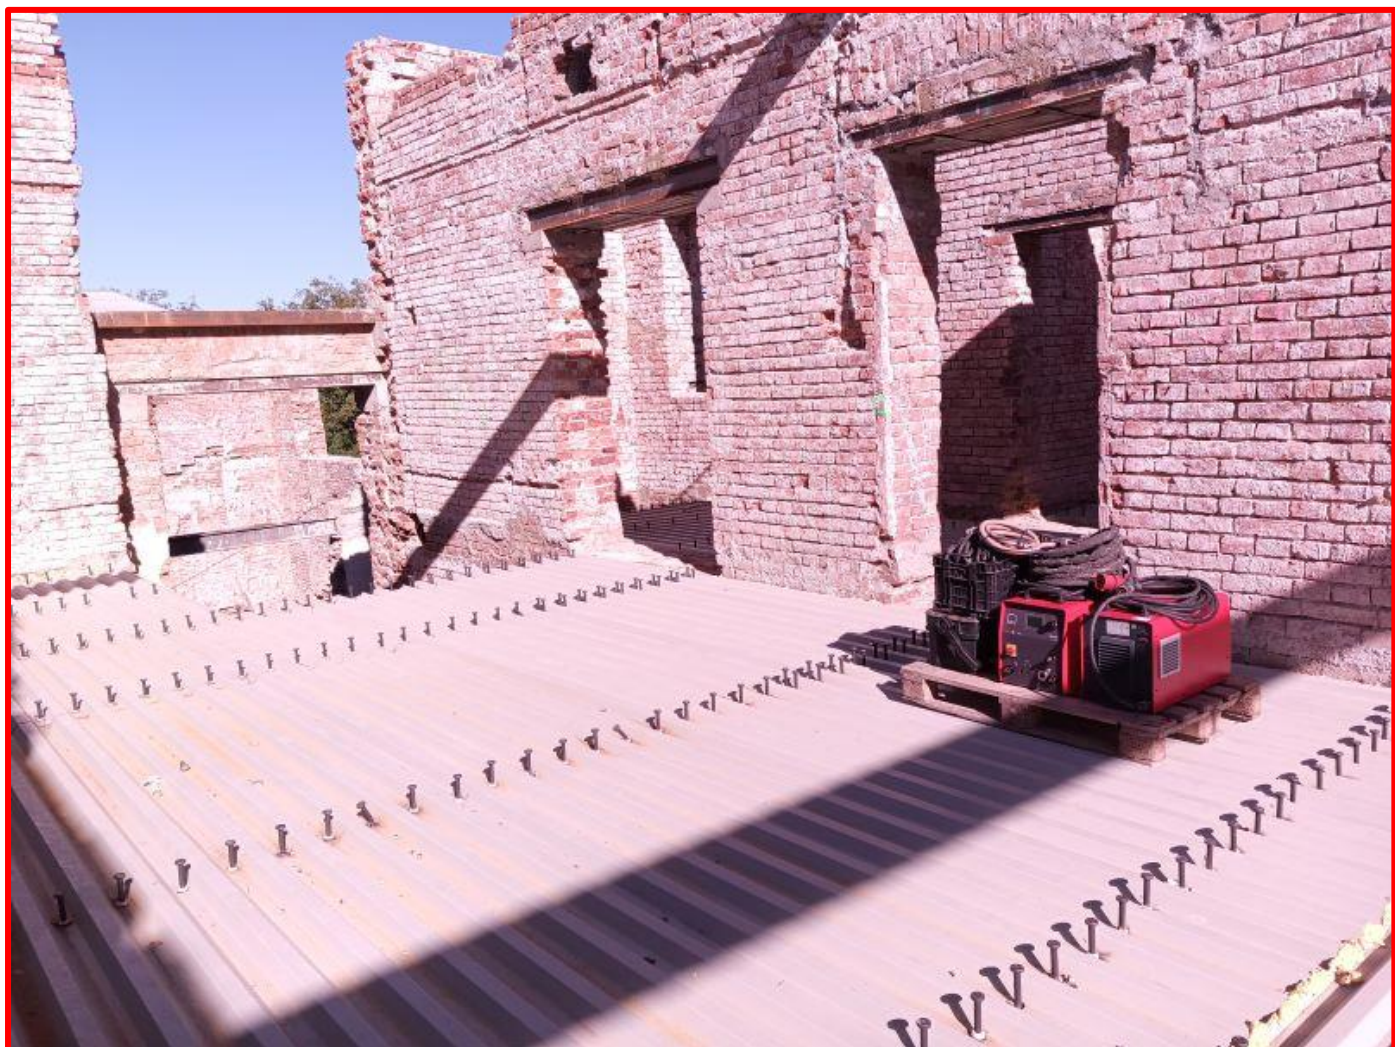
| <b>Postup provádění a hodnocení</b> | |
|---|---|
| <i>Postup provádění</i> | <p><b>Po nastavení stroje, podle nabízených hodnot software stroje, jsme nastavili pomocí elektronického vyhodnocovacího systému taky předsazení před keramickým kroužkem a velikost zdvihu.</b></p> <p><b>Svařování jsme prováděli do předvrtaných otvorů do plechu.</b><br/> <b>Původně se mělo svařovat skrz plechy, a v dalších etapách i bude, ale v tomto případě byly položeny plechy lakované. Vzhledem k tomu, že přes takové plechy není možné svařovat, bylo nutné vyvrtat do plechu díry větší, než průměr keramického kroužku.</b></p> <p><b>Přivařili jsme několik zkušebních svarů a jeden jsme ohnuli. U zbývajících jsme zkontrolovali kroužek kolem trnu a zkrácení.</b></p> <p><b>Zemnicí kleště byly upnuty na profilech na jedné i druhé straně a svařování bylo prováděno mezi zemnicími kleštěmi.</b><br/> <b>Většinou byl jeden trn na profilu, byla však i místa se dvěma trny vedle sebe.</b></p> <p><b>Celkem bylo přivařeno na 1.150 ks trnů. U všech trnů byla odstraněna tavenina a všechny trny byly zkontrolovány poklepem kladivem. V případě tupého zvuku byl trn uražen, místo vysekáno a přivařen trn nový.</b></p> |

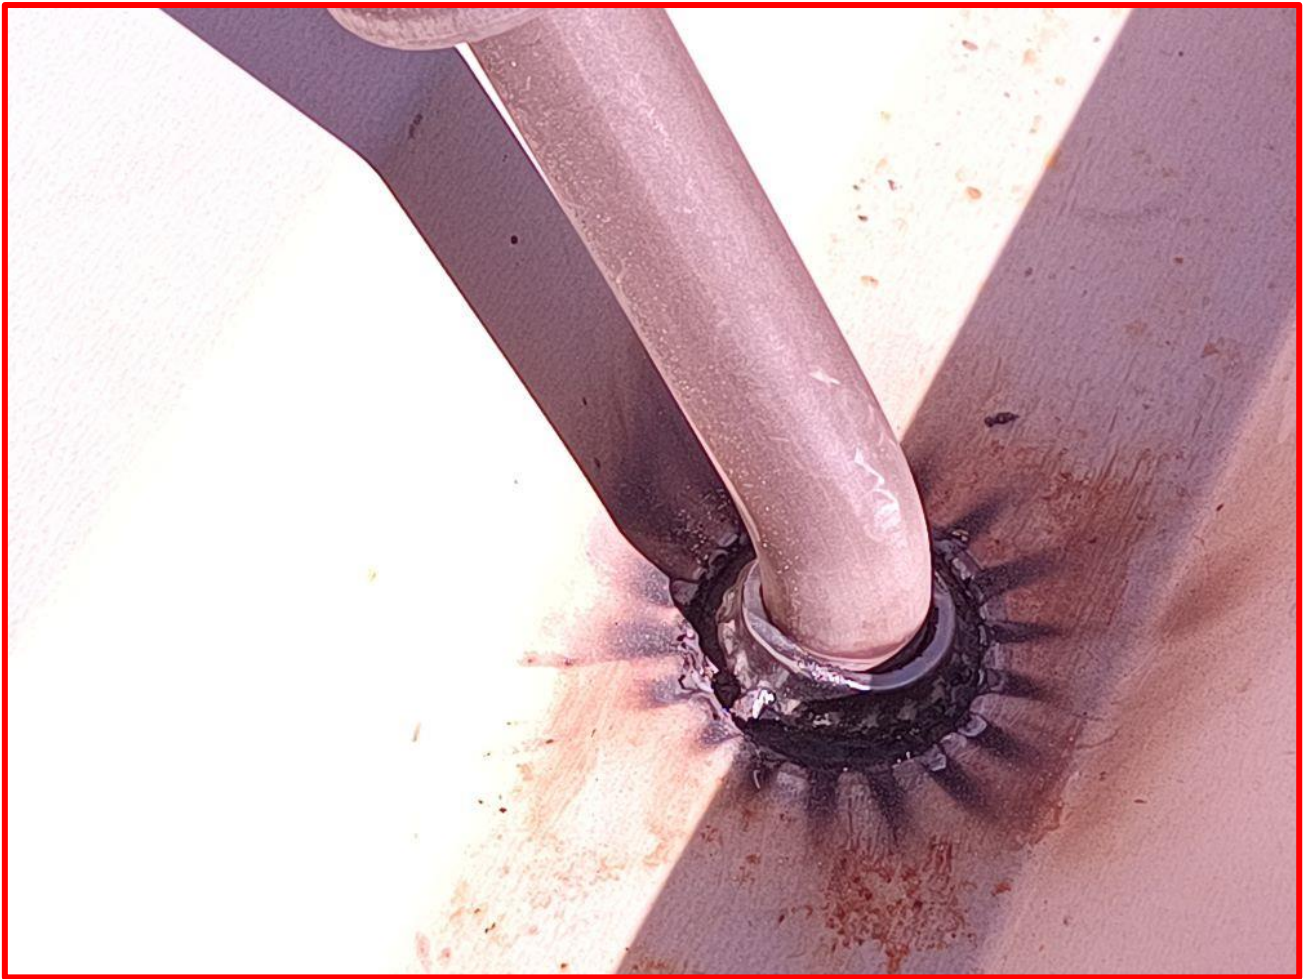
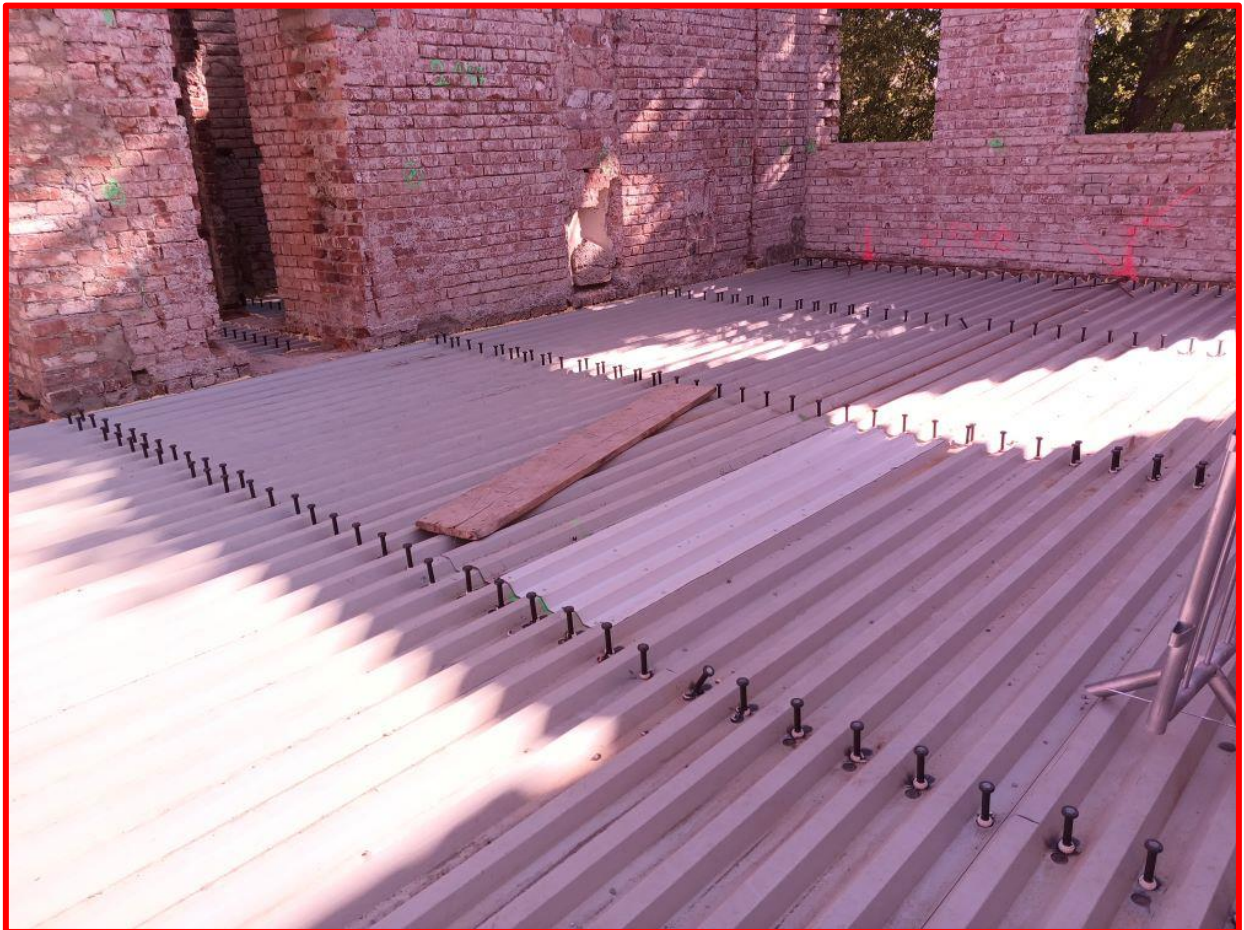
| <b>Postup provádění a hodnocení</b> | |
|---|---|
| <i>Kontrola svarů/pevnost</i> | <p><b>U všech přivařených svorníků byl odstraněn keramický kroužek a provedena vizuální kontrola a namátkově zkrácení trnů.</b><br/> <b>Cca 20 ks trnů ohnuto na 60°.</b></p> |
