**PŘIVAŘOVÁNÍ SPŘAHOVACÍCH TRNŮ
SD 16 x 100 skrz plech na konstrukci
profilů rekonstruované haly v závodě
Škoda a.s. Mladá Boleslav**

<i>Termín</i>	17.KT/2021
<i>Dodavatel</i> <i>Svařovací práce provedl</i> <i>Svářečský dozor</i>	PROWELD STUD WELDING s.r.o. Bc. Michal Karas, IWT Ing. David Pospíšil, IWE Bc. Michal Karas, IWT Ing. David Pospíšil, IWE
<i>Dodavatel svařovacího stroje</i> <i>Výrobce spřahovacích trnů</i>	Bolte GmbH Bolte GmbH
<i>Typ svařovacího stroje a pistole</i>	POWER PACKAGE 2 x PRO-I 1300 a GD-22s
<i>Maximální nastavitelné parametry svařovacího stroje a pistole</i>	Svařovací proud: 2.100 A Svařovací čas: 1.500 msec Zdvih pistole: 0,5-6,0 mm
<i>Elektro připojení</i>	2 x 32 A
<i>Rozměr přivařovaného trnu</i>	SD 16 x 100 S235

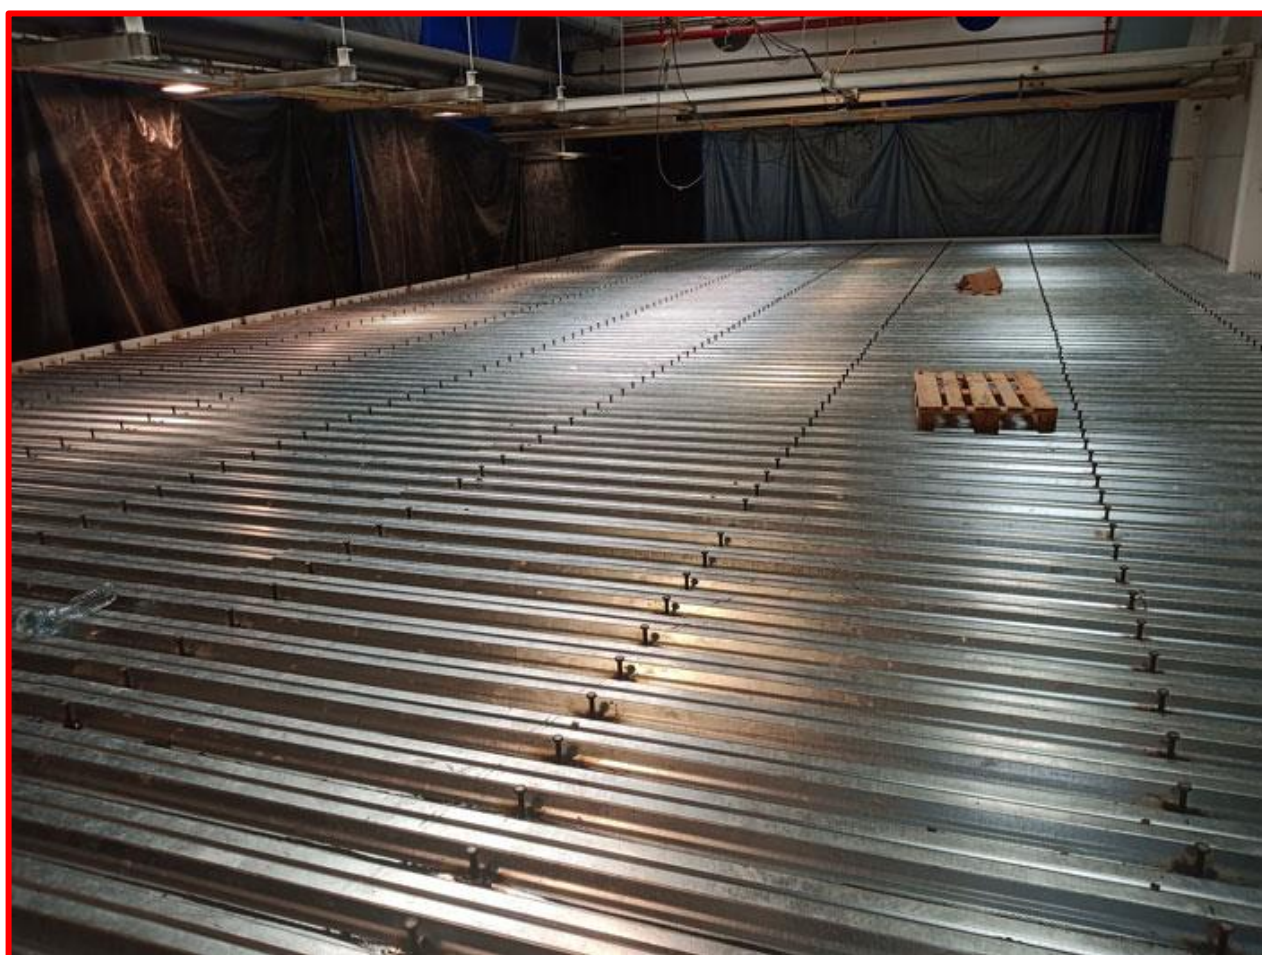
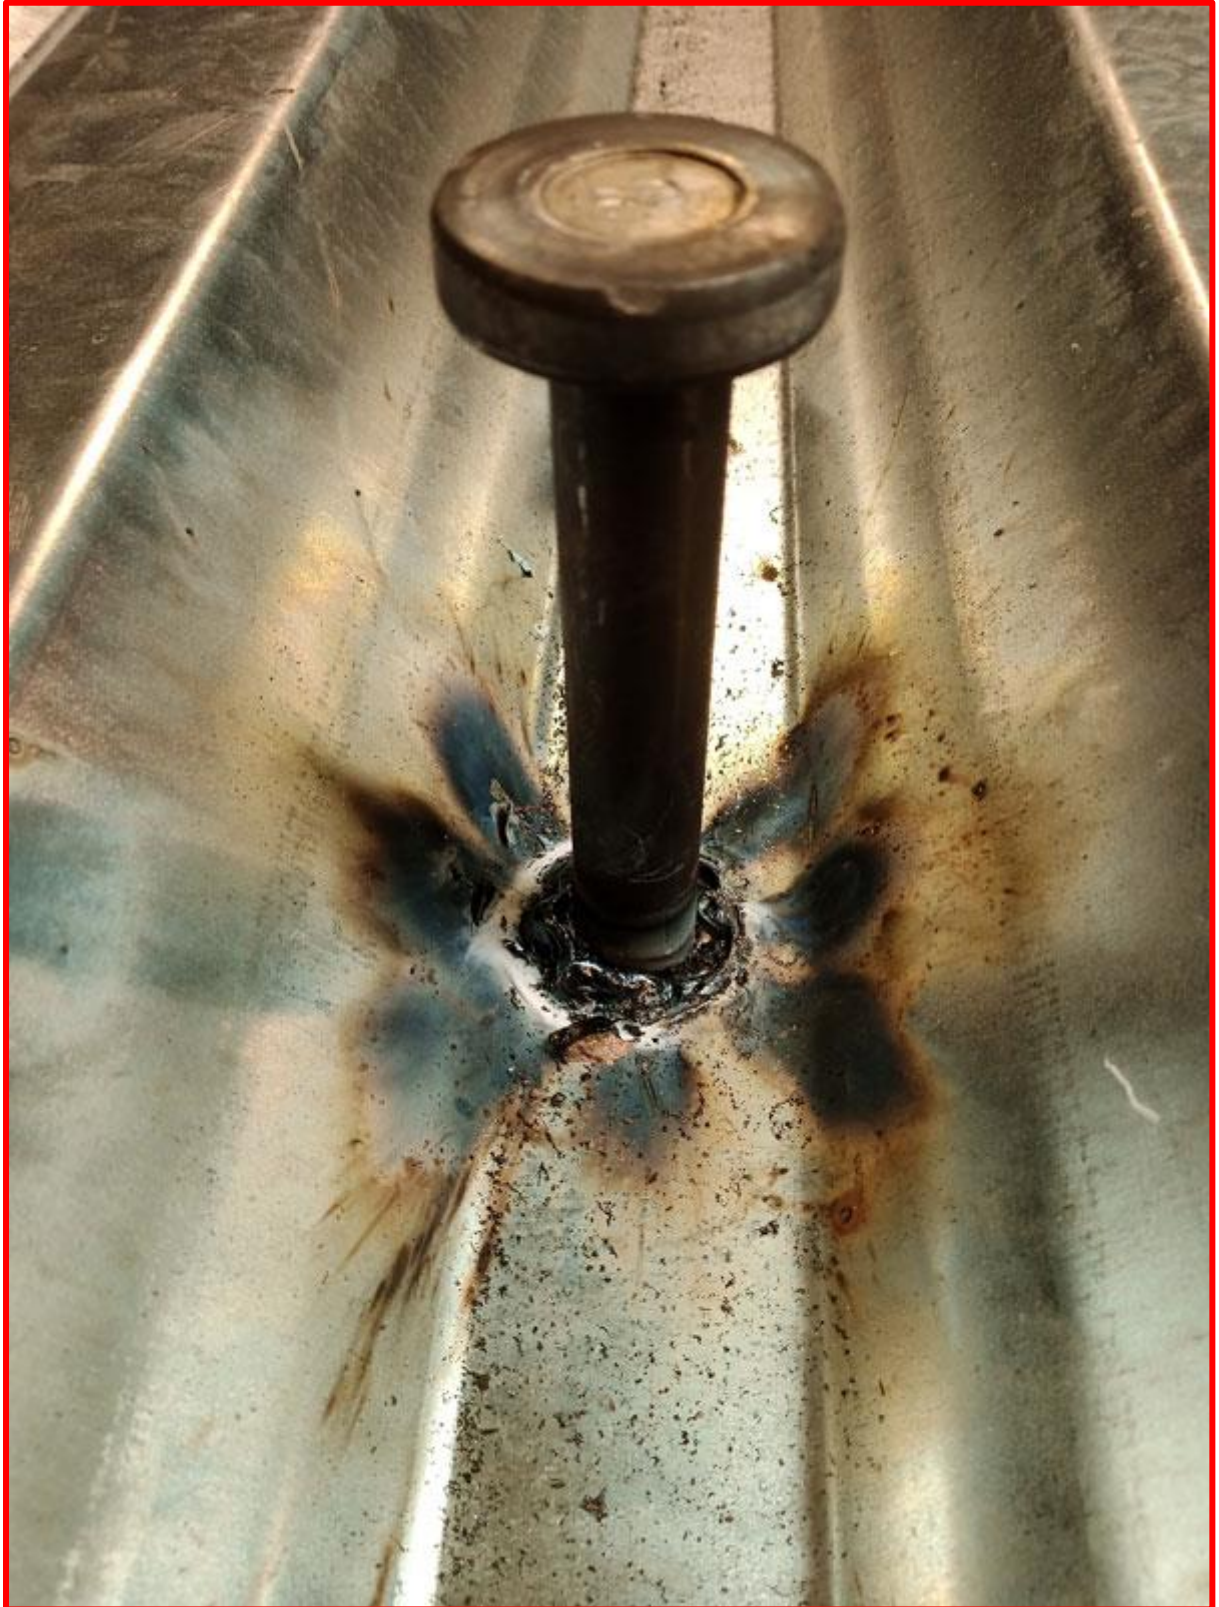
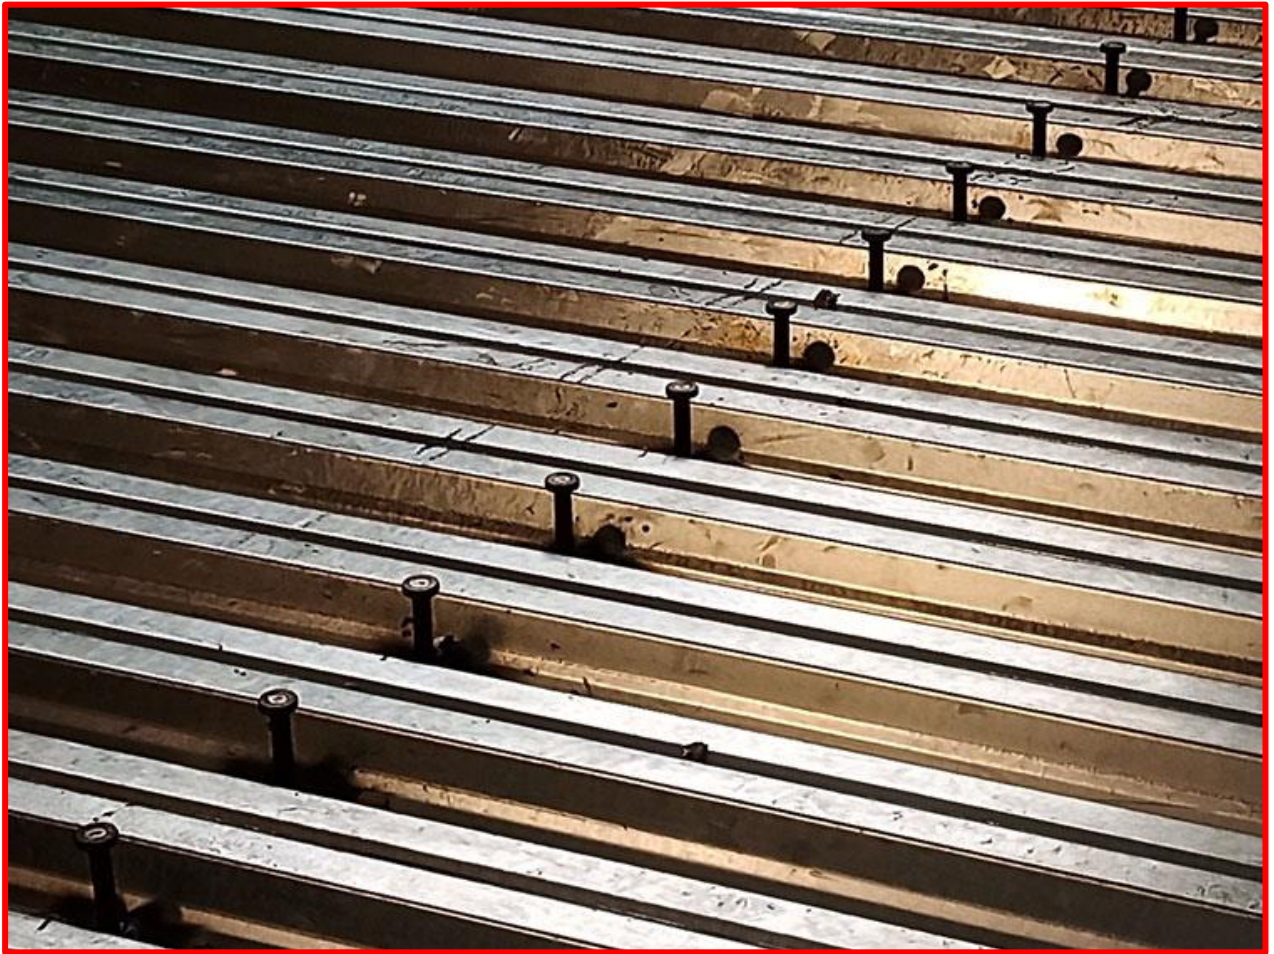
Postup provádění a hodnocení	
<i>Postup provádění</i>	<p>Provedena zjednodušená výrobní zkouška. Vzhledem k nepřipravenosti materiálu na tyto zkoušky, byly trny přivařeny na konečnou konstrukci a na nich provedena zkouška.</p> <p>Vizuální i ohybová zkouška vyhovující, proto bylo započato se svařováním.</p> <p>Vzhledem ke špatné přístupnosti k profilům, jsme zemnicí kleště v prvním případě na obvodovou konstrukci a následně na již přivařené trny.</p> <p>I přesto, že plech byl uložen relativně dobře, ve spojích více plechů docházelo k opravám. Hlavní důvod ale nebyly plechy, ale především zbytky barvy, případně barva, kterou byly profily natřeny.</p> <p>Oprava špatně přivařeného trnu znamenala vysekání plechů v místě opravy a potom přivaření na původní místo.</p>
<i>Kontrola svarů/pevnost</i>	<p>U všech přivařených svorníků byl odstraněn keramický kroužek a provedena vizuální kontrola a kontrola kladivem.</p> <p>Kontrolováno bylo také namátkově zkrácení trnů s výsledkem vyhovující.</p> <p>Trny byly zkráceny o cca 4,0 mm.</p>
