# **PŘIVAŘOVÁNÍ SPŘAHOVACÍCH TRNŮ SD 16 x 100 S235 na I profily skrz plech. Rekonstrukce ZŠ Tachlovice**

<i>Termín</i>	<b>26.KT/2020</b>
<i>Dodavatel Svařovací práce provedl  Svářečský dozor</i>	<b>PROWELD Hana Pospíšilová Ing. David Pospíšil, IWE, Bc. Michal Karas, IWT Ing. David Pospíšil, IWE</b>
<i>Dodavatel svařovacího stroje Výrobce spřahovacích trnů</i>	<b>Bolte GmbH Bolte GmbH</b>
<i>Typ svařovacího stroje a pistole</i>	<b>POWER PACKAGE- 2xPRO-I 1300 a GD-22s</b>
<i>Maximální nastavitelné parametry svařovacího stroje a pistole</i>	<b>Svařovací proud: 2.100 A Svařovací čas: 1.500 msec Zdvih pistole: 6 mm</b>
<i>Elektro připojení</i>	<b>Generátor 220 kVA, 172 kW, 15 (+25) m prodloužení přívodní kabelace</b>
<i>Rozměr přivařovaného trnu</i>	<b>SD1 16 x 100</b>
<i>Nastavené parametry</i>	<b>Svařovací proud: 1.400 A Svařovací čas: 1.150 msec Předsazení trnu: 5,0 mm Zdvih: 4,0 mm</b>

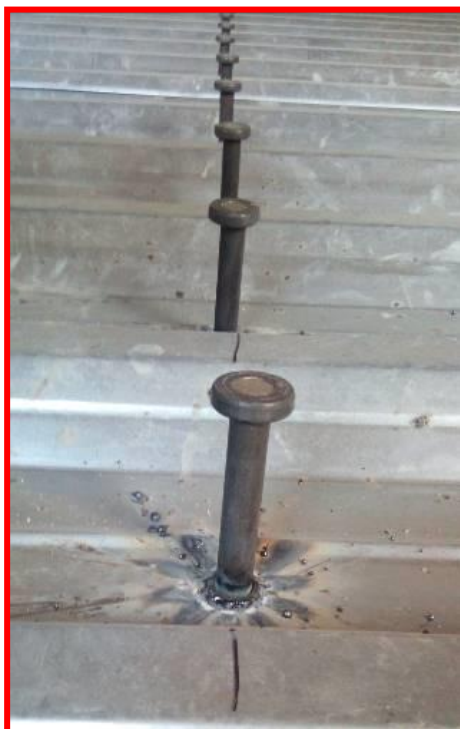
<b>Postup provádění a hodnocení</b>	
<i>Postup provádění</i>	<p><b>Provedena zjednodušená výrobní zkouška. Pět navařených trnů v poloze PA. Ohybová i vizuální zkouška vyhovující, proto bylo započato se svařováním.</b></p> <p><b>Zemnění bylo připevňováno na jednotlivé I profily, na které se trny montovali.</b></p> <p><b>U montáže trnů SD 16, probíhalo svařování bez problémů. Komplikace v případě styku více vrstev plechu. V případě vadného svaru odstraněn vícevrstvý plech a svařováno pouze skrz jeden.</b></p> <p><b>Spřahovací trny jsme namontovali se zmetkovitostí cca 2,5 %.</b></p> <p><b>S odkazem na ČSN EN ISO 14555, v případě neshody, možno provést opravu pomocí technologie MIG/MAG, obalenou elektrodou, apod.</b></p>
<i>Kontrola svarů/pevnost</i>	<p><b>U všech přivařených trnů byl odstraněn keramický kroužek a provedena vizuální kontrola. V případě výskytu nepravidelného výronu taveniny kolem, provedena zkouška ohybem na 15°.</b></p> <p><b>V místech styku dvou plechů provedena kontrola detailnější a v případě nesouladu byl trn zatížen. V případě, že se ohnul na požadovaný úhel, aniž by došlo k jeho vylomení, byl ponechán na místě, v případě, že se ulomil byla provedena oprava a nové přivaření trnu.</b></p>
