PŘIVAŘOVÁNÍ SPŘAHOVACÍCH TRNŮ SD 19 x 125 na profily lávky v Rumburku

<i>Termín</i>	28.KT/2021
<i>Dodavatel</i> <i>Svařovací práce provedl</i> <i>Svářečský dozor</i>	PROWELD STUD WELDING s.r.o. Bc. Michal Karas, IWT Ing. David Pospíšil, IWE Bc. Michal Karas, IWT Ing. David Pospíšil, IWE
<i>Dodavatel svařovacího stroje</i> <i>Výrobce spřahovacích trnů</i>	Bolte GmbH Bolte GmbH
<i>Typ svařovacího stroje a pistole</i>	POWER PACKAGE 2 x PRO-I 1300 a GD-22s
<i>Maximální nastavitelné parametry svařovacího stroje a pistole</i>	Svařovací proud: 2.100 A Svařovací čas: 1.500 msec Zdvih pistole: 0,5-6,0 mm
<i>Elektro připojení</i>	Jištění 63 A
<i>Rozměr přivařovaného trnu</i>	SD 19 x 125 S235
<i>Nastavené parametry</i>	Svař. proud: 1.650 A Svařovací čas: 880 sec Předsazení trnu: 5,0 mm Zdvih: 4,0 mm

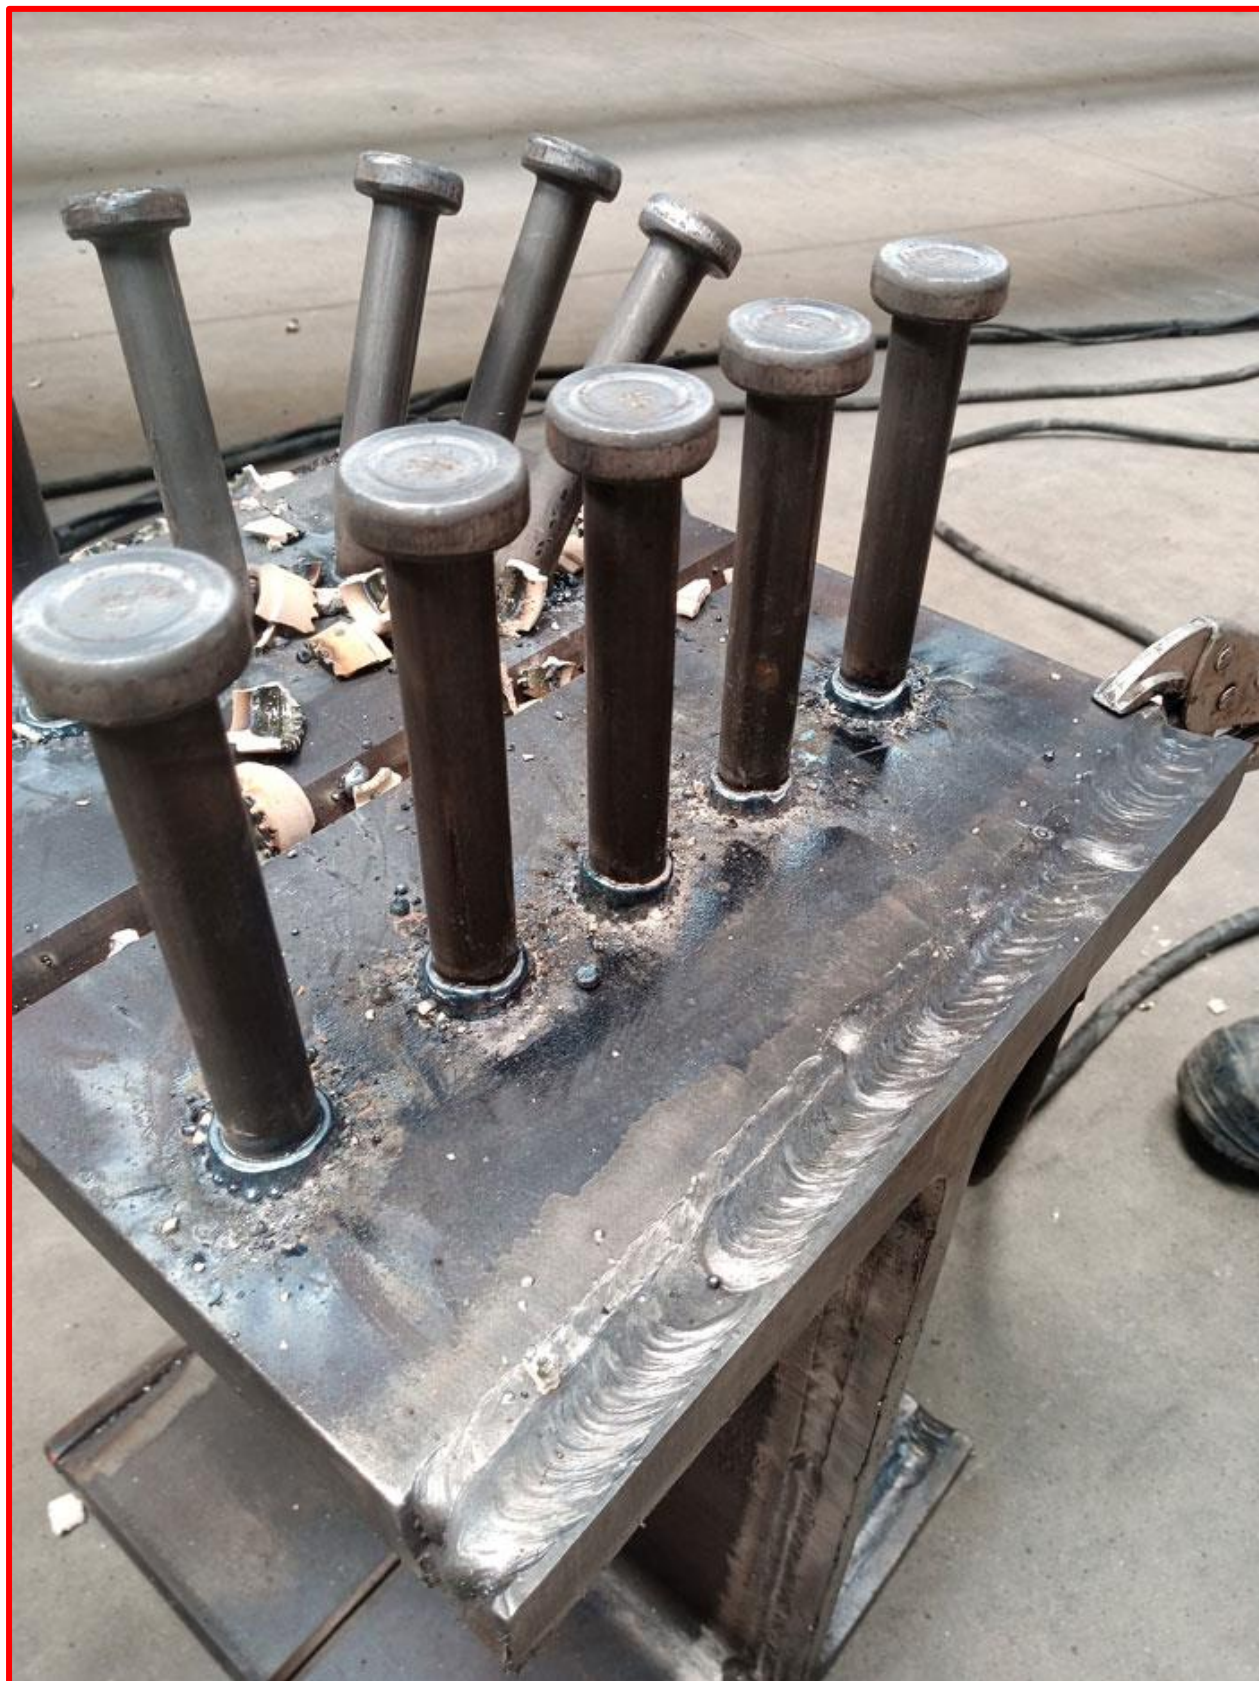
<p><i>Postup provádění</i></p>	<p>Provedena zjednodušená výrobní zkouška. Trny byly přivařeny na ocelový profil, který byl obroušený v počtu 5 ks. Trny byly ohnuty pomocí trubky. Vizuelní i ohybová zkouška vyhovující, proto bylo započato se svařováním.</p> <p>Zemnicí kleště byly připevňovány na profily vždy na oba dva konce na horní pásnici.</p> <p>Profily pískované, tedy čisté. Z celkového počtu 494 ks trnů bylo nutné 1 ks opravovat tavným svařováním MIG. Jednalo se o trn přivařený blízko svaru a je tedy možné umístění do místa tepelného ovlivnění. Místo svaru označeno pomocí značek, bez nutnosti dodržení vysoké přesnosti.</p>
<p><i>Kontrola svarů/pevnost</i></p>	<p>U všech přivařených svorníků byl odstraněn keramický kroužek a provedena vizuelní kontrola a namátkově kontrola kladivem. Při svaru docházelo k většímu rozstříku v okolí vně keramického kroužku. Příčinou bylo mírně vyšší nastavení předsazení trnu před keramický kroužek. U mostních konstrukcí toto nastavení provádíme standardně, z důvodu vyšší kvality provaření. Navíc nevzniká problém s neuzavřením taveniny okolo celého průměru trnu.</p> <p>Po dovaření jednotlivých dílů jsme odstranili keramický kroužek kvůli kontrole</p>

*pravidelnosti výroby taveniny.
Rozstříknutý kov kolem trnu jsme odstranili.*
