PŘIVAŘOVÁNÍ SPŘAHOVACÍCH TRNŮ SD 19 x 150 na speciální konstrukci lávky, oboustranně proti sobě

<i>Termín</i>	38.KT/2021
<i>Dodavatel</i> <i>Svařovací práce provedl</i> <i>Svářečský dozor</i>	PROWELD STUD WELDING s.r.o. Bc. Michal Karas, IWT Ing. David Pospíšil, IWE Bc. Michal Karas, IWT Ing. David Pospíšil, IWE
<i>Dodavatel svařovacího stroje</i> <i>Výrobce spřahovacích trnů</i>	Bolte GmbH Bolte GmbH
<i>Typ svařovacího stroje a pistole</i>	POWER PACKAGE 2 x PRO-I 1300 a GD-22s
<i>Maximální nastavitelné parametry svařovacího stroje a pistole</i>	Svařovací proud: 2.100 A Svařovací čas: 1.500 msec Zdvih pistole: 0,5-6,0 mm
<i>Elektro připojení</i>	2 x 32 A
<i>Rozměr přivařovaného trnu</i>	SD 19 x 80 S235

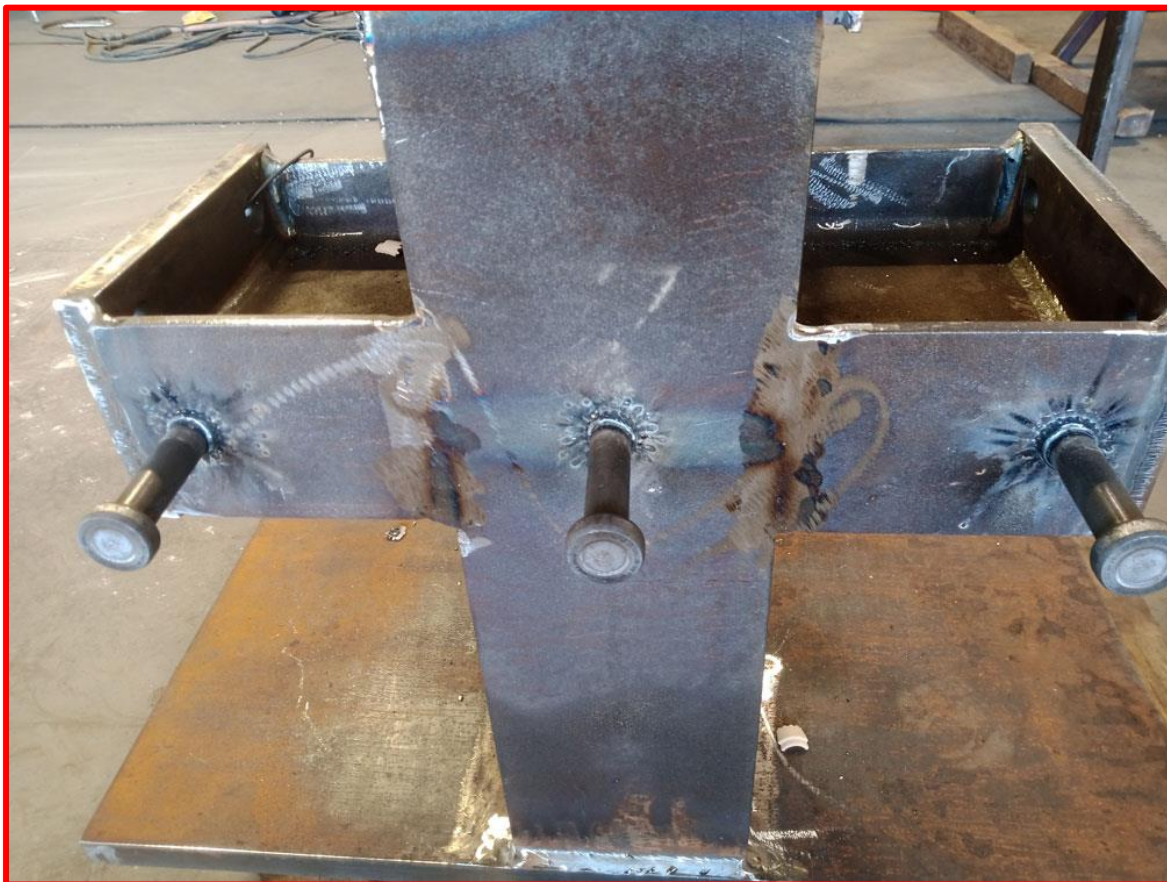
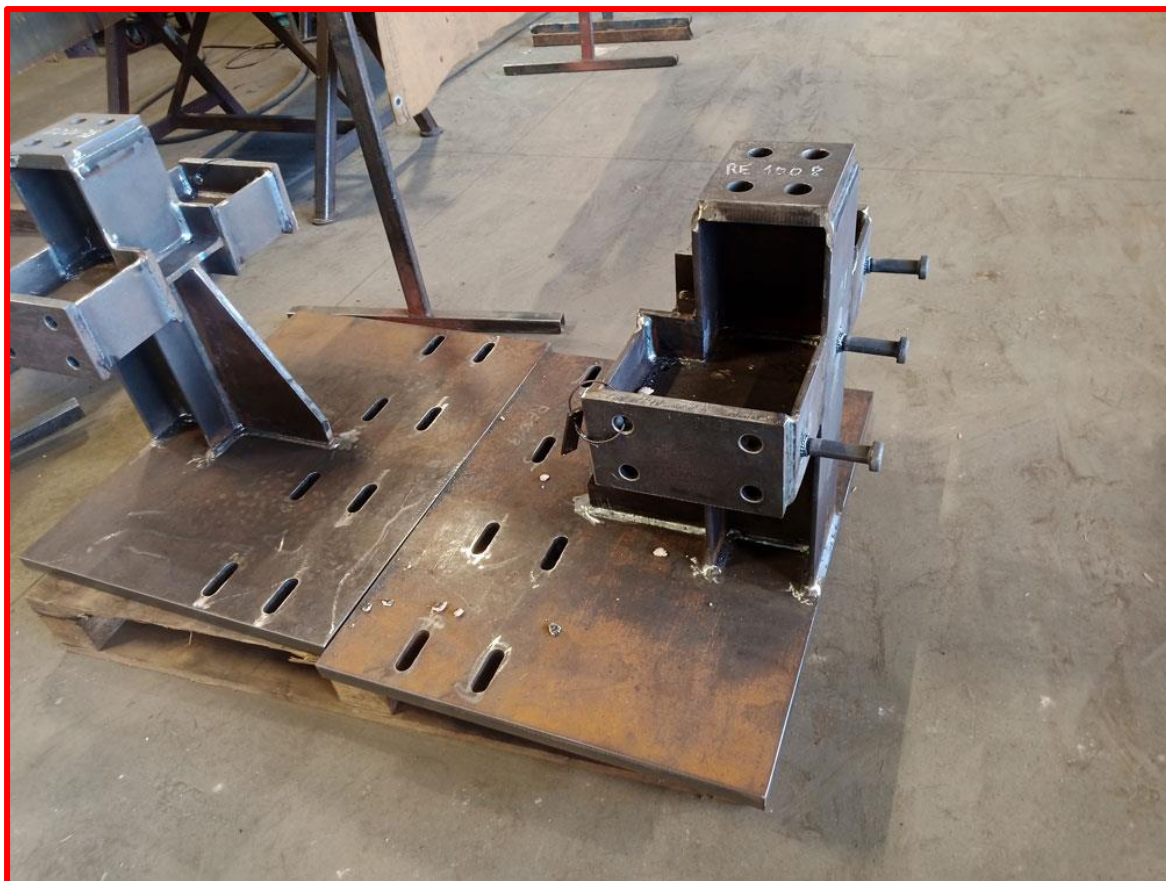
V těchto místech při přivařování trnů došlo k většímu rozstříku a v 8 případech nedotažení taveniny kolem celého průměru.
