# ***PŘIVAŘOVÁNÍ SPŘAHOVACÍCH TRNŮ SD 19 x 125 rekonstrukce mostu u obce Olbramkostel***

| <i>Termín</i> | <b>30.KT/2025</b> |

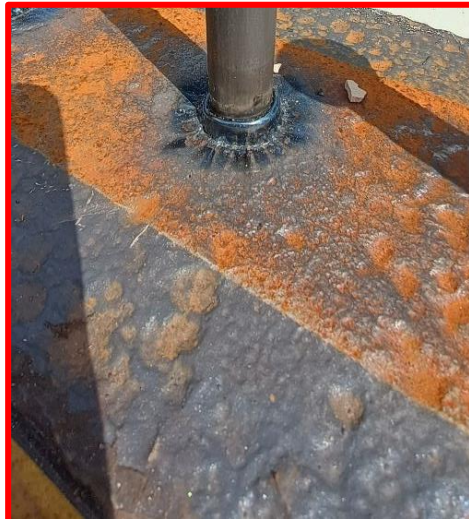
***Důvodem bylo to, že profily po cca 80 letech měly i po otrýskání na povrchu důlky.***

***Po zahájení svařování na otrýskaný profil jsme ještě protahovali svařovací čas na 850 msec.***

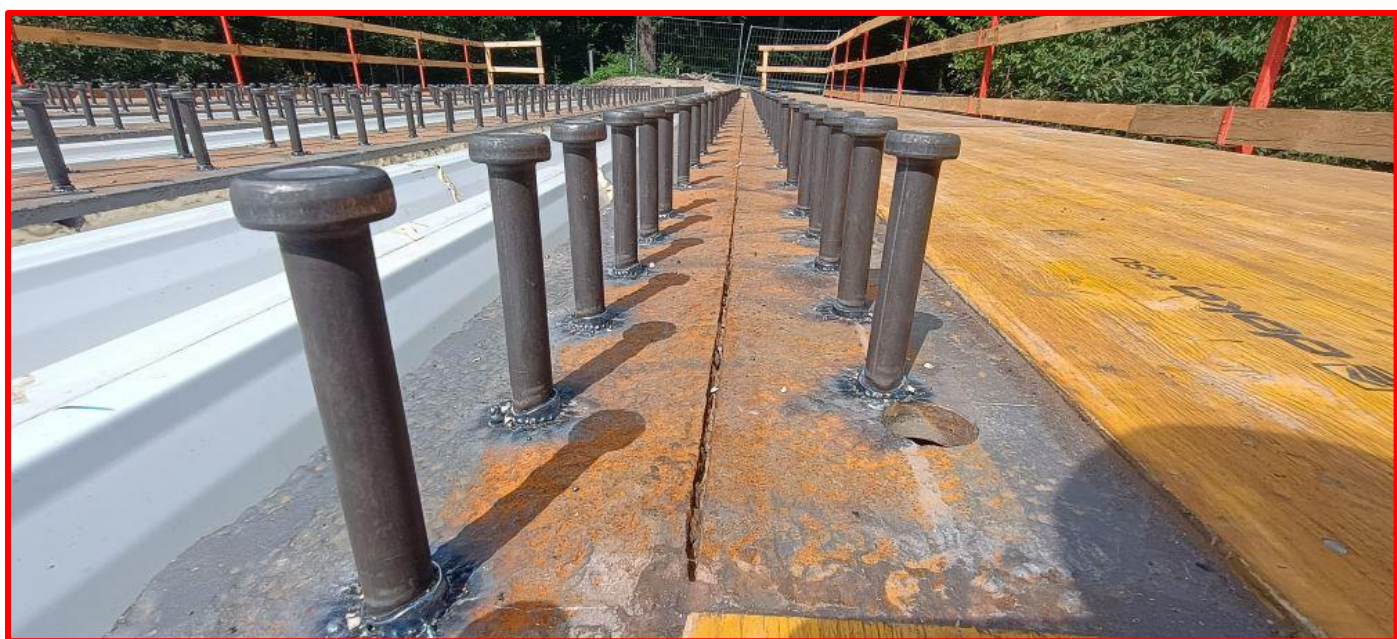
| | <p><b><i>Celkem bylo přivařeno na cca 850 ks trnů.<br/>Z tohoto množství cca 30 ks s nedotaženou,<br/>otevřenou, taveninou.<br/>Oprava pomocí metody MMA.<br/>Ostatní trny měly uzavřený kroužek taveniny<br/>kolem trnu.</i></b></p> |
| <p><i>Kontrola<br/>svarů/pevnost</i></p> | <p><b><i>U všech přivařených svorníků byl odstraněn<br/>keramický kroužek a provedena vizuální<br/>kontrola a namátkově zkrácení trnů.</i></b></p> |
