PŘIVAŘOVÁNÍ SPŘAHOVACÍCH TRNŮ SD 19 x 100 a SD 19 x 75 S235 na profily konstrukce lávky Lučina

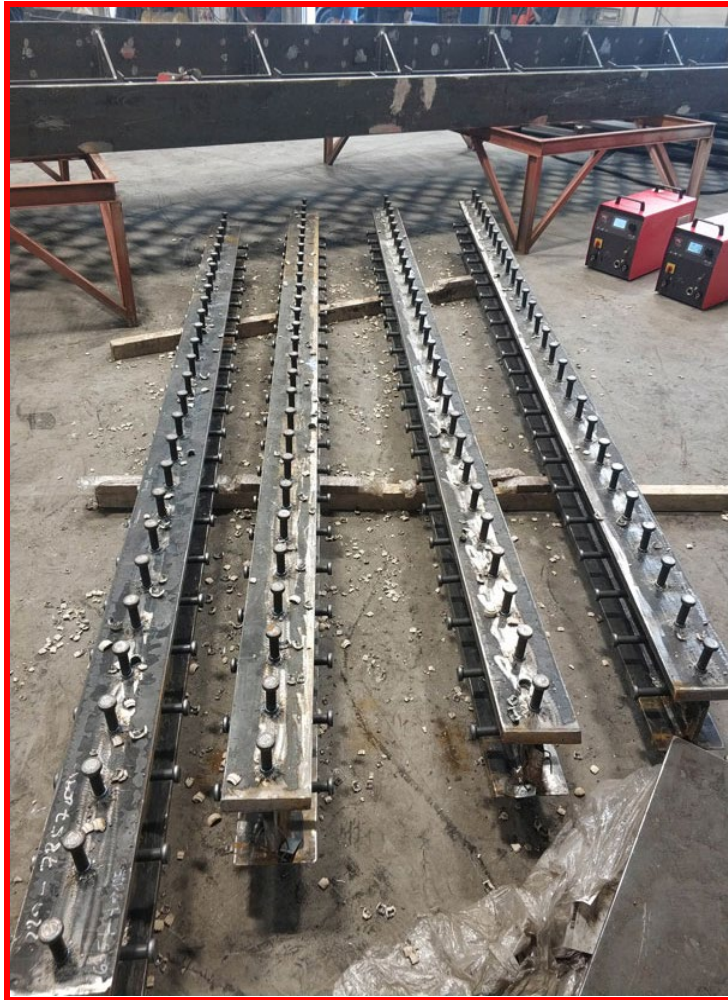
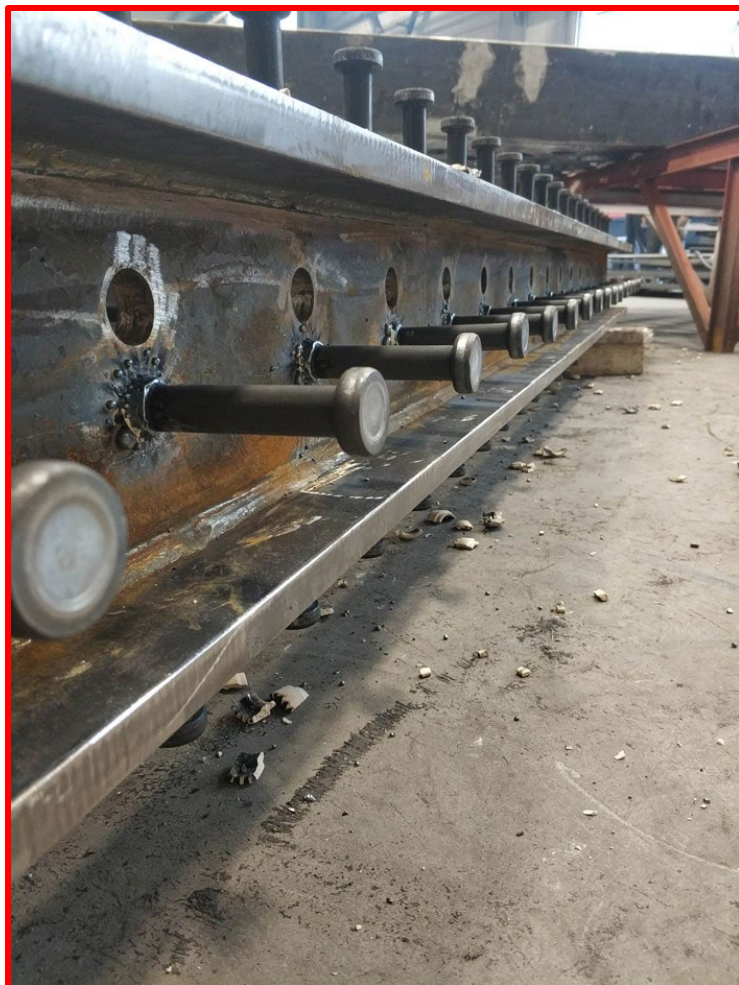
Postup provádění a hodnocení	
<i>Postup provádění</i>	<p>Provedena zjednodušená výrobní zkouška. Vizuální i ohybová zkouška vyhovující, proto bylo započato se svařováním. Přivařeno bylo dohromady 10 ks trnů, které byly ohnuty pomocí trubky.</p> <p>Zemnění bylo připevněno na kraje profilů, případně svařence. U montáže trnů SD 19 probíhalo svařování bez problémů.</p> <p>Ve dvou případech vystříkla tavenina více, a tím z keramického kroužku, a tím došlo k neuzavření taveniny okolo trnu. Ve dvou případech byly trny odbroušeny a na to samé místo přivařeny trny nové. Ve dvou dalších případech tavenina však byla doplněna metodou MMA, tedy obalenou elektrodou. Tato možnost opravy je dána ČSN EN ISO 14555, v případě neshody, možno provést opravu pomocí technologie MIG/MAG, obalenou elektrodou, apod.</p>
<i>Kontrola svarů/pevnost</i>	<p>U všech přivařených trnů byl odstraněn keramický kroužek a provedena vizuální kontrola. V případě výskytu nepravidelného výronu taveniny kolem, provedena oprava metodou MMA, viz. výše.</p> <p>Kontrolováno bylo také namátkově zkrácení trnů s výsledkem vyhovující. Trny byly zkráceny o cca 5 mm.</p>
