PŘIVAŘOVÁNÍ SPŘAHOVACÍCH TRNŮ SD 19 x 150 na speciální konstrukci lávky, oboustranně proti sobě

<i>Termín</i>	9.KT/2021
<i>Dodavatel</i> <i>Svařovací práce provedl</i> <i>Svářečský dozor</i>	PROWELD STUD WELDING s.r.o. Bc. Michal Karas, IWT Ing. David Pospíšil, IWE Bc. Michal Karas, IWT Ing. David Pospíšil, IWE
<i>Dodavatel svařovacího stroje</i> <i>Výrobce spřahovacích trnů</i>	Bolte GmbH Bolte GmbH
<i>Typ svařovacího stroje a pistole</i>	POWER PACKAGE 2 x PRO-I 1300 a GD-22s
<i>Maximální nastavitelné parametry svařovacího stroje a pistole</i>	Svařovací proud: 2.100 A Svařovací čas: 1.500 msec Zdvih pistole: 0,5-6,0 mm
<i>Elektro připojení</i>	2 x 32 A
<i>Rozměr přivařovaného trnu</i>	SD 19 x 150 S235

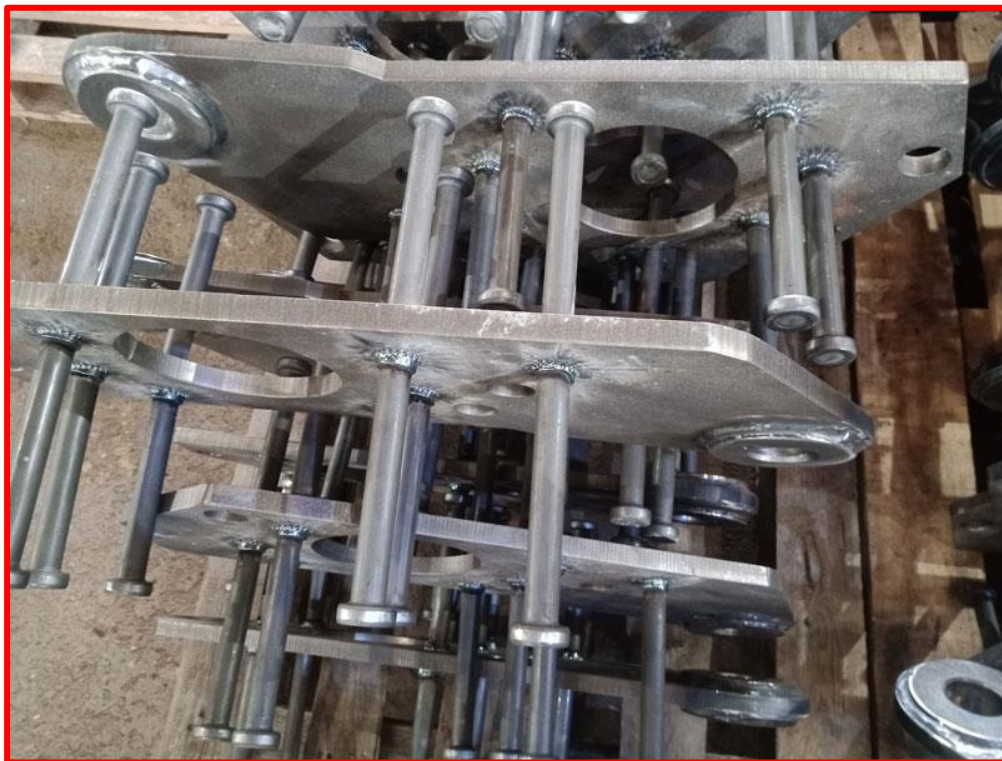
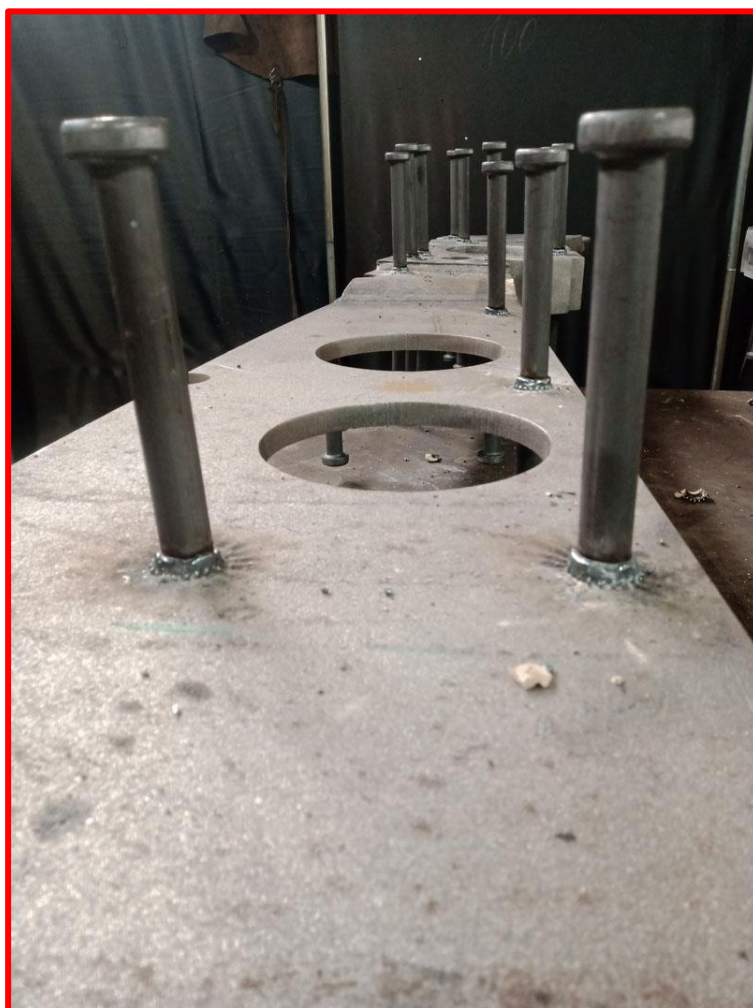
Postup provádění a hodnocení	
<i>Postup provádění</i>	<p>Provedena zjednodušená výrobní zkouška. Trny byly přivařeny na ocelovou desku. Vizuální i ohybová zkouška vyhovující, proto bylo započato se svařováním.</p> <p>Zemnicí kleště byly připevňovány v případě menších dílů na ocelový stůl, uhlopříčně. U větších dílů potom přímo na konstrukci.</p> <p>Všechny díly, na které se trny přivařovaly byly očištěny trýskáním. Z celkového počtu 785 ks trnů byly 3 ks opravovány tavným svařováním MIG. Svařování bylo prováděno na důlčík a bylo v případě menších i větších dílů oboustranné.</p>
<i>Kontrola svarů/pevnost</i>	<p>U všech přivařených svorníků byl odstraněn keramický kroužek a provedena vizuální kontrola a kontrola kladivem. Při svaru docházelo k většímu rozstříku v okolí vně keramického kroužku. Příčinou bylo mírně vyšší nastavení předsazení trnu před keramický kroužek. U mostních konstrukcí toto nastavení provádíme standardně, z důvodu vyšší kvality provaření. Navíc nevzniká problém s neuzavřením taveniny okolo celého průměru trnu..</p> <p>Po dovaření jednotlivých dílů jsme odstranili</p>

***keramický kroužek kvůli kontrole
pravidelnosti výronu taveniny.
Rozstříknutý kov kolem trnu jsme odstranili.***
