PŘIVAŘOVÁNÍ SPŘAHOVACÍCH TRNŮ SD 22 x 125 S235 na I profily. Cyklolávka Olomouc

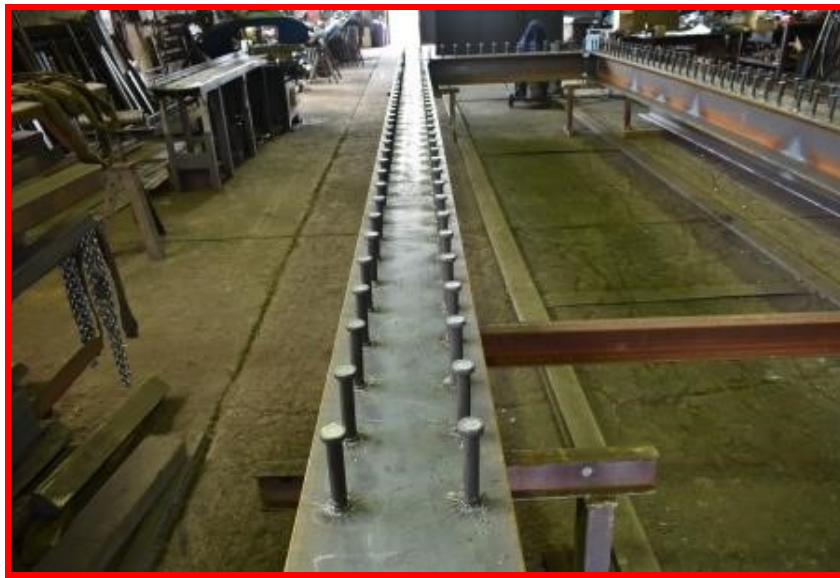
<p><i>Postup provádění</i></p>	<p>Provedena zjednodušená výrobní zkouška. Pět navařených trnů na I profilu, zatíženy ohnutím na 60-45°. Ohybová i vizuální zkouška vyhovující, proto bylo započato se svařováním. S ohledem na pozitivní zkoušku, bylo započato s přivařováním na I profily, dle výkresu a označení.</p> <p>Zemnění bylo připevněno na konstrukci vždy na obou koncích profilu.</p> <p>Svařování probíhalo bez problémů, pouze v krajních polohách a v místech, kde nebylo možno položit příložku nebyl svarový kov po celém průměru.</p> <p>Svarová tavenina ve většině případů byla pravidelná a při kontrole poklepem i vizuálně bylo vše vyhovující.</p> <p>S odkazem na ČSN EN ISO 14555, v případě neshody, možno provést opravu pomocí technologie MIG/MAG, obalenou elektrodou, apod.</p>
<p><i>Kontrola svarů/pevnost</i></p>	<p>U všech přivařených trnů byl odstraněn keramický kroužek a provedena vizuální kontrola. V případě výskytu nepravidelného výronu taveniny kolem, doporučena oprava v návaznosti na ČSN EN ISO 14555.</p>
