# **PŘIVAŘOVÁNÍ SVORNÍKŮ MPF 8x25, MPF 10x35 a MPF 12x35 S235 na plechy segmentů pece kolem otvorů**

<i>Termín</i>	<b>31.KT/2021</b>
<i>Dodavatel</i>  <i>Svařovací práce provedl</i>  <i>Svářečský dozor</i>	<b>PROWELD STUD WELDING s.r.o.</b>  <b>Bc. Michal Karas, IWT</b> <b>Ing. David Pospíšil, IWE</b>  <b>Bc. Michal Karas, IWT</b> <b>Ing. David Pospíšil, IWE</b>
<i>Dodavatel svařovacího stroje</i> <i>Výrobce spřahovacích trnů</i>	<b>Bolte GmbH</b> <b>Bolte GmbH</b>
<i>Typ svařovacího stroje a pistole</i>	<b>PRO-I 1300 a GD-12 wms</b>
<i>Maximální nastavitelné parametry svařovacího stroje a pistole</i>	<b>Svařovací proud: 1.050 A</b> <b>Svařovací čas: 1 sec</b> <b>Zdvih pistole: 0,5-2,5 mm</b>
<i>Elektro připojení</i>	<b>Jištění 32A, pevný rozvod</b>
<i>Rozměr přivařovaného trnu</i>	<b>MPF 8x25</b> <b>MPF 10 x 35</b> <b>MPF 12 x 35</b>
<i>Nastavené parametry</i>	<b>Svař. proud: 450 A</b> <b>600 A</b>

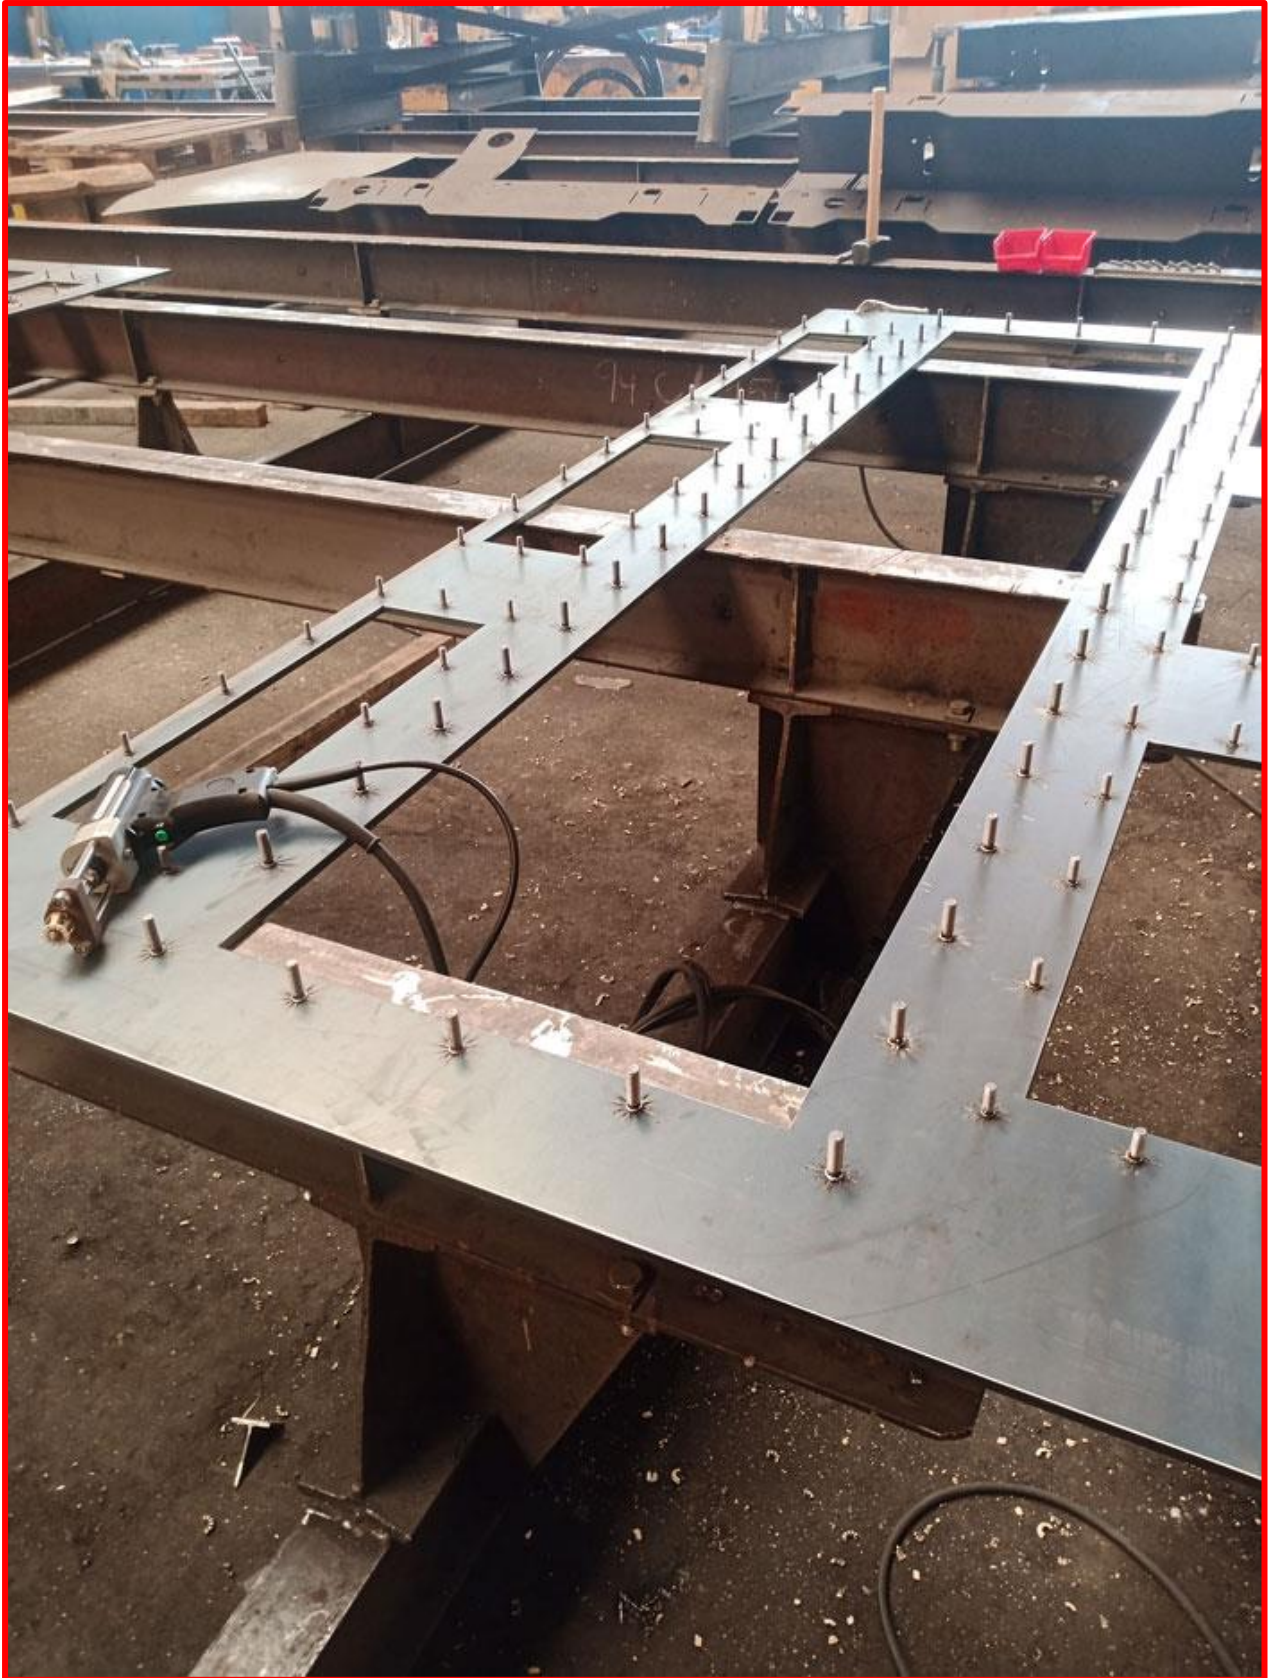
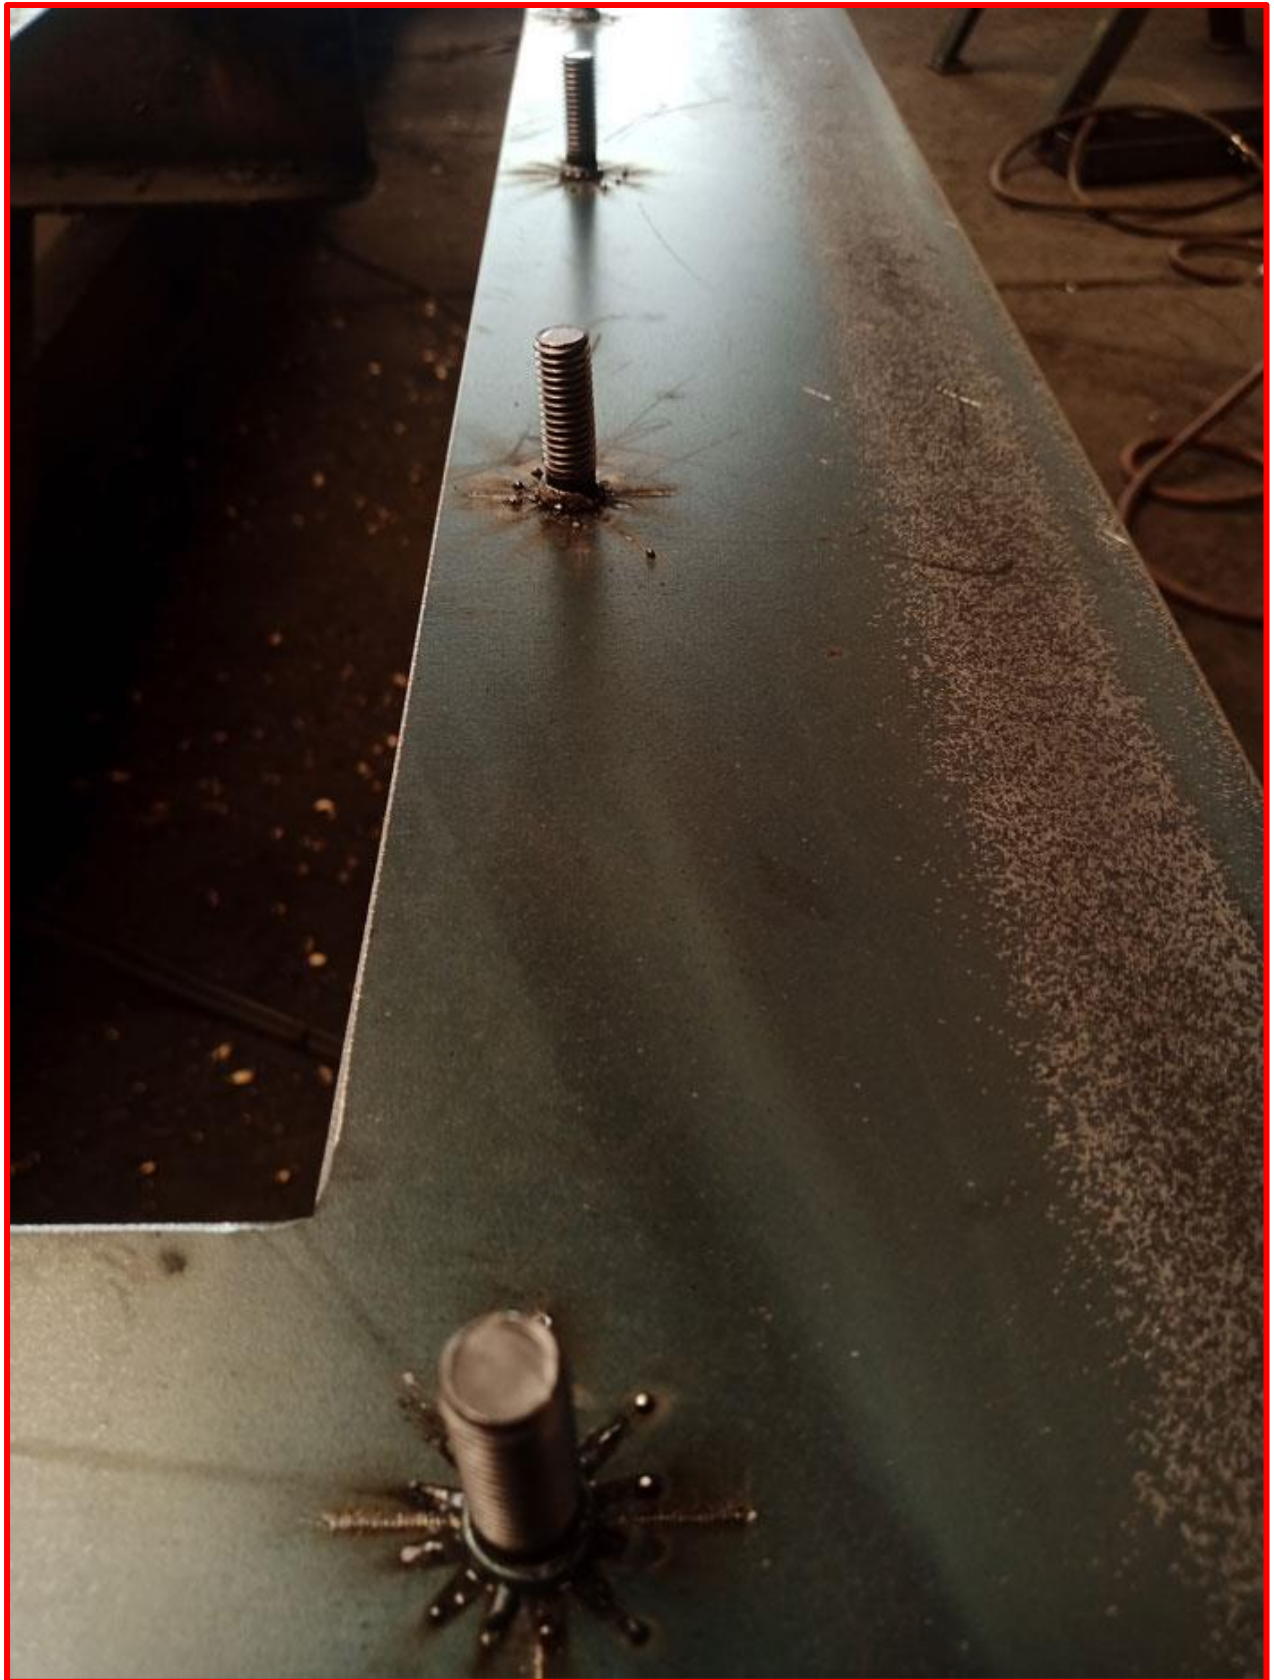
<p><i>Kontrola svarů/pevnost</i></p>	<p><b><i>U všech přivařených svorníků byl odstraněn keramický kroužek a provedena vizuální kontrola.</i></b> <b><i>Při svaru docházelo k většímu rozstříku v okolí vně keramického kroužku. Příčinou množství okují pod svarem.</i></b></p> <p><b><i>Po dovaření jednotlivých dílů jsme odstranili keramický kroužek kvůli kontrole pravidelnosti výronu taveniny.</i></b> <b><i>Rozstříknutý kov kolem trnu jsme odstranili.</i></b></p>
------------------------------------------	---------------------------------------------------------------------------------------------------------------------------------------------------------------------------------------------------------------------------------------------------------------------------------------------------------------------------------------------------------------------------------------------------------------------------------------------------
