PŘIVAŘOVÁNÍ SVORNÍKŮ SE ZÁVITEM MR 16 x 35 na ocelový svařenec ventilátoru, kolem otvoru

<i>Termín</i>	45.KT/2020
<i>Dodavatel</i> <i>Svařovací práce provedl</i> <i>Svářečský dozor</i>	PROWELD Hana Pospíšilová Bc. Michal Karas, IWT Ing. David Pospíšil, IWE Bc. Michal Karas, IWT Ing. David Pospíšil, IWE
<i>Dodavatel svařovacího stroje</i> <i>Výrobce spráhovacích trnů</i>	AS-Schöler-Bolte GmbH AS-Schöler-Bolte GmbH
<i>Typ svařovacího stroje a pistole</i>	PRO-I 1300 a GD-22s
<i>Maximální nastavitelné parametry svařovacího stroje a pistole</i>	Svařovací proud: 1.050 A Svařovací čas: 1.000 msec Zdvih pistole: 0,5-6,0 mm
<i>Elektro připojení</i>	Jištění 32 A
<i>Rozměr přivařovaného trnu</i>	MR 16 x 35 S235
<i>Nastavené parametry</i>	Svař. proud: 1.000 A Svařovací čas: 450 msec Předsazení trnu: 4,0 mm Zdvih: 3,0 mm

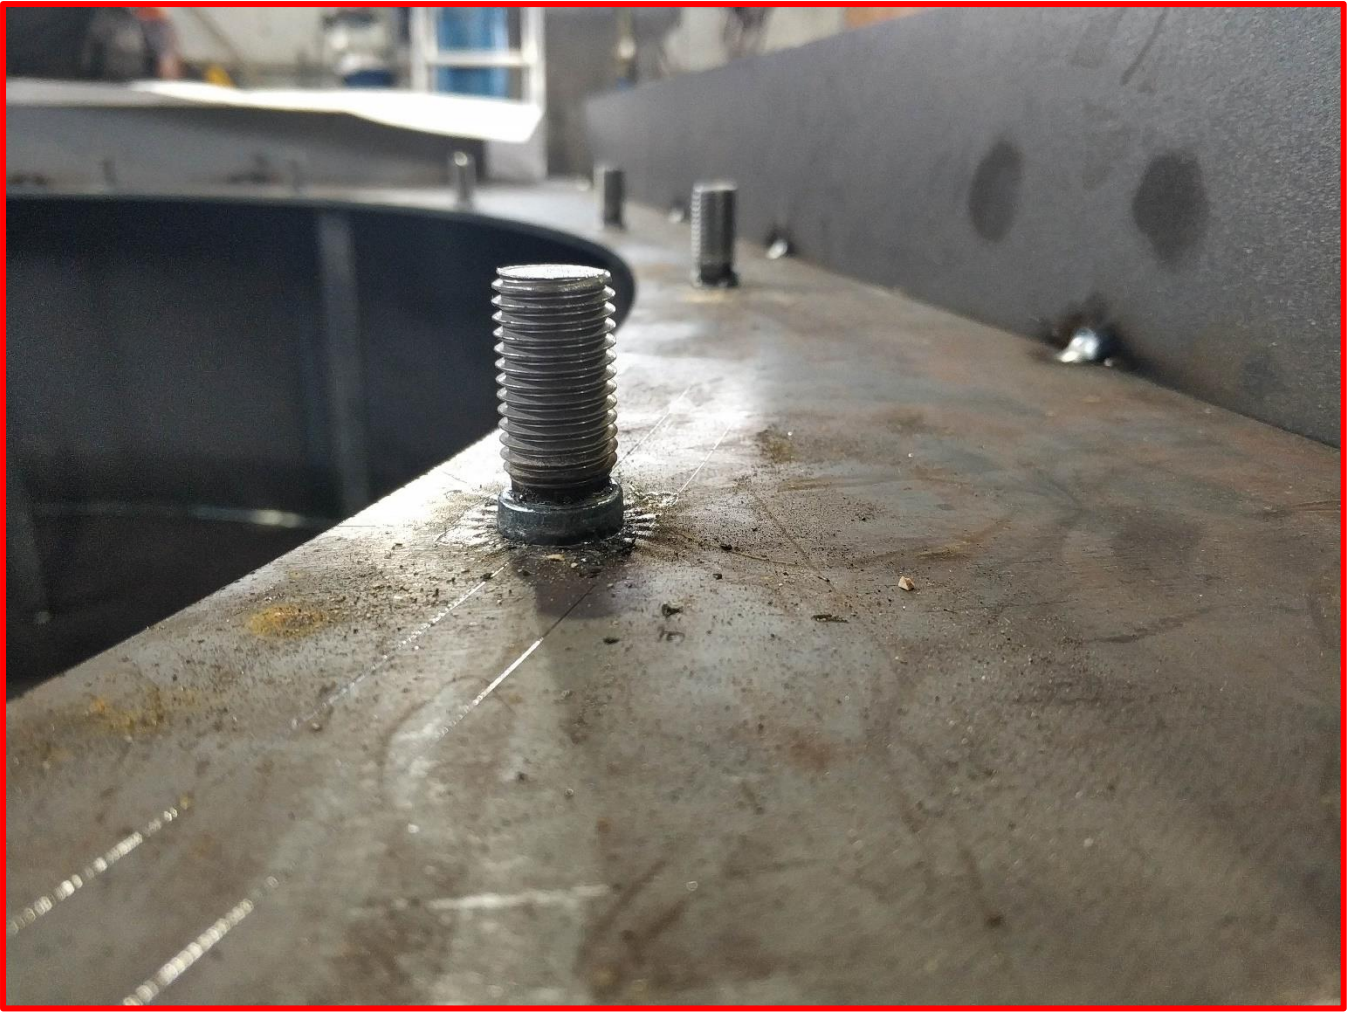
Postup provádění a hodnocení	
<i>Postup provádění</i>	<p>Provedena zjednodušená výrobní zkouška. Vizualní i ohybová zkouška vyhovující, proto bylo započato se svařováním. Přivařeno bylo dohromady 5 ks trnů, které byly ohnuty kladiva.</p> <p>Zemnicí kleště byly připevněny vně ventilátoru a postupně posunovány.</p> <p>Vzhledem k umístění svorníků u okraje otvoru jsme přikládali příložku z důvodu obavy z jednostranného foukání elektrického oblouku a tím vzniku nerovnoměrné taveniny okolo průměru.</p> <p>Svařování bez problému mimo jeden svorník, kdy došlo k zadrhnutí o keramický kroužek. Vadně přivařený svorník jsme uřezali, místo zabrousili a po novém označení jsme svorník znovu přivařili.</p>
<i>Kontrola svarů/pevnost</i>	<p>U všech přivařených svorníků byl odstraněn keramický kroužek a provedena vizualní kontrola. V případě výskytu nepravidelného výronu provedena oprava formou odbroušení a přivaření nového svorníku.</p> <p>Kontrolováno bylo také namátkově zkrácení trnů s výsledkem vyhovující. Trny byly zkráceny o cca 3,0 mm.</p>
