# **PŘIVAŘOVÁNÍ SVORNÍKŮ MR 8 x 20 1.4301 na plech tl. 1,5 mm nerez**

<i>Termín</i>	<b>13.KT/2026</b>
<i>Dodavatel</i>  <i>Svařovací práce provedl</i>  <i>Svářečský dozor</i>	<b>PROWELD STUD WELDING s.r.o.</b>  <b>Bc. Michal Karas, IWT Ing. David Pospíšil, IWE</b>  <b>Bc. Michal Karas, IWT Ing. David Pospíšil, IWE</b>
<i>Dodavatel svařovacího stroje Výrobce spřahovacích trnů</i>	<b>Bolte GmbH Bolte GmbH</b>
<i>Typ svařovacího stroje a pistole</i>	<b>POWER PACKAGE PRO-I 1300 a GD-12wms</b>
<i>Maximální nastavitelné parametry svařovacího stroje a pistole</i>	<b>Svařovací proud: 1.050 A Svařovací čas: 1 sec Zdvih pistole: 0,25-2,0 mm</b>
<i>Elektro připojení Prodloužení síť. kabelace</i>	<b>32 A bez</b>
<i>Rozměr přivařovaného trnu</i>	<b>MR 8 x 20 1.4301</b>

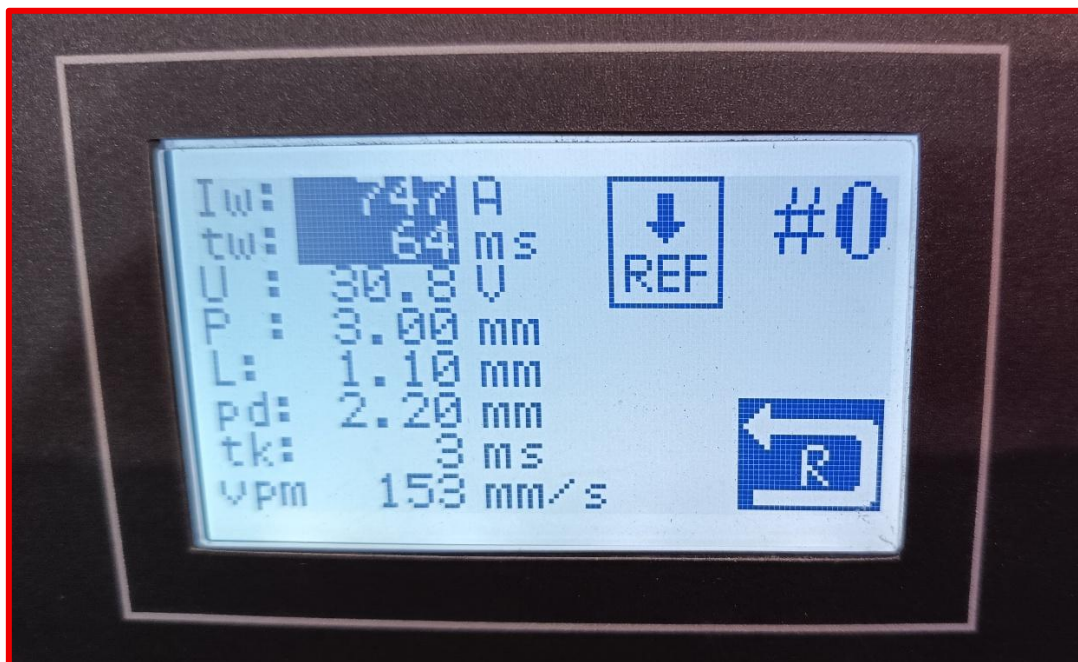
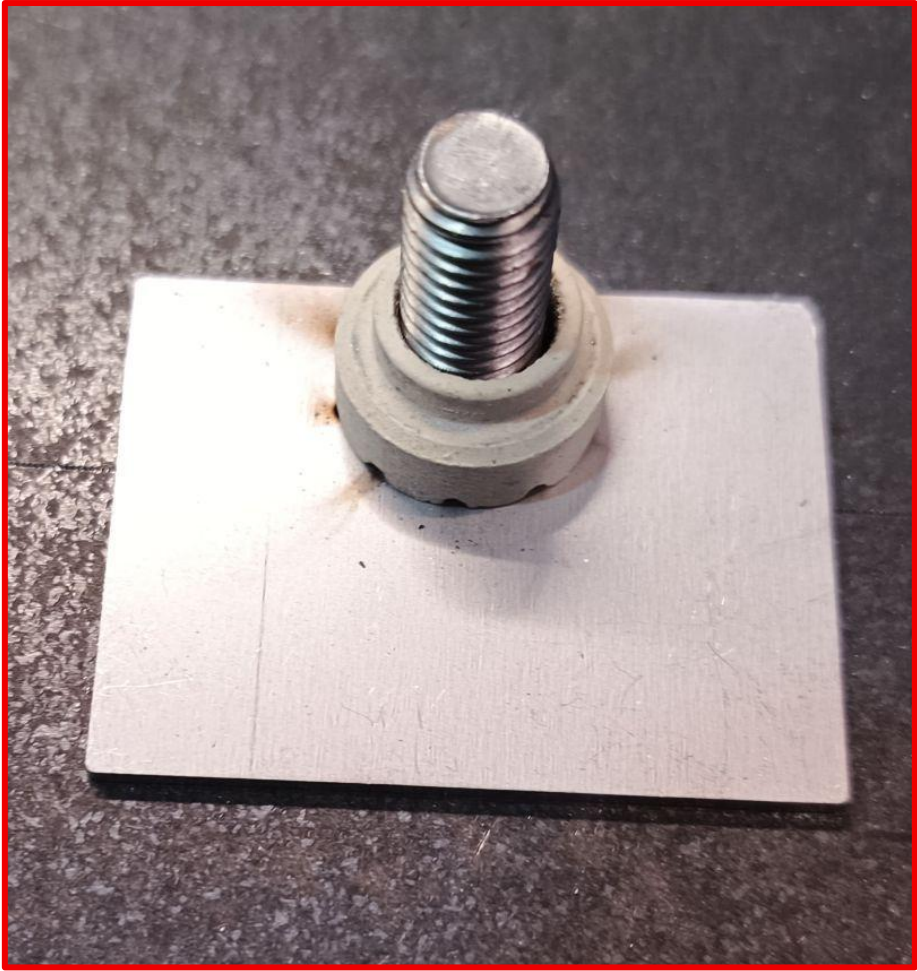
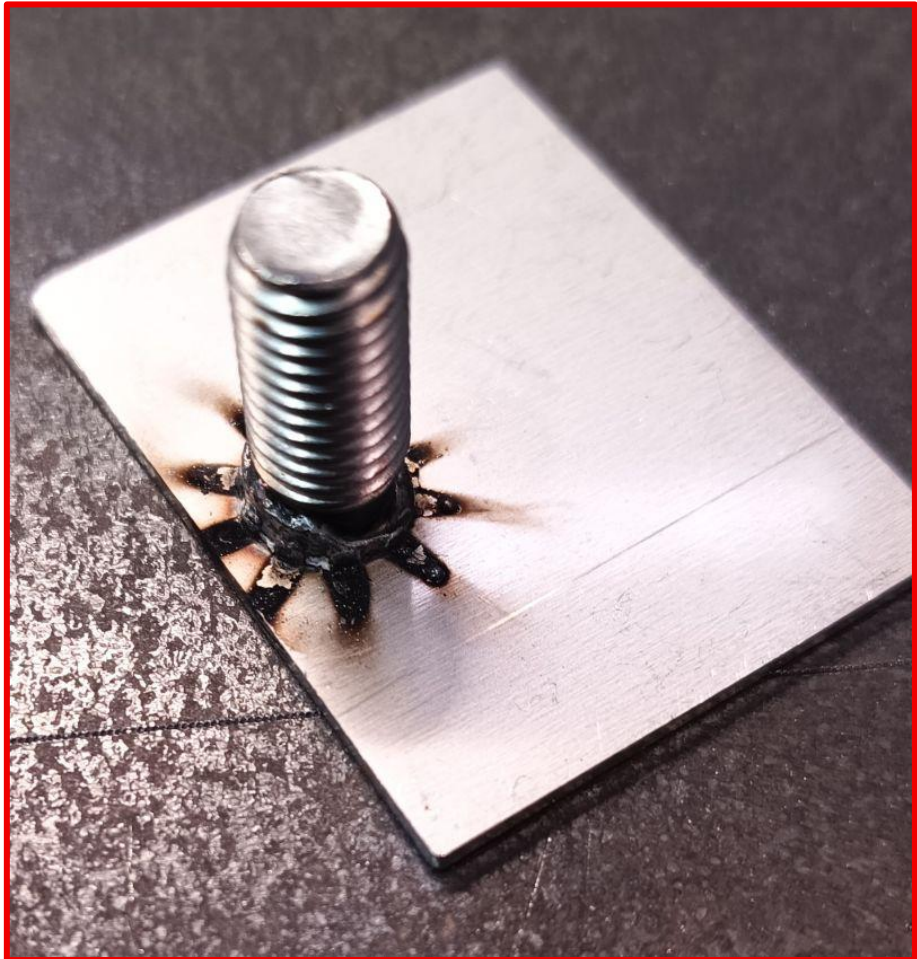
<i>Kontrola svarů/pevnost</i>	<p><b>U všech přivařených svorníků byl odstraněn keramický kroužek a provedena vizuální kontrola.</b></p>
<i>Opatření k nápravě</i>	<p><b>V případě vadných svarů (pórovitost, neúplný nebo nerovnoměrný výronek, nepřijatelná prstencová zkouška, délka trnu</b></p>

**po přivaření mimo stanovenou délku) musí být na tomto trnu provedena zkouška ohybem (15°). Nesmí dojít k vylomení trnu. Opatření k nápravě buď odstranění a opakování přivaření svorníku nebo oprava vhodnou svařovací metodou.**
