PŘIVAŘOVÁNÍ SVORNÍKŮ SE ZÁVITEM MR 8 x 25 na ocelový svařenec plošiny

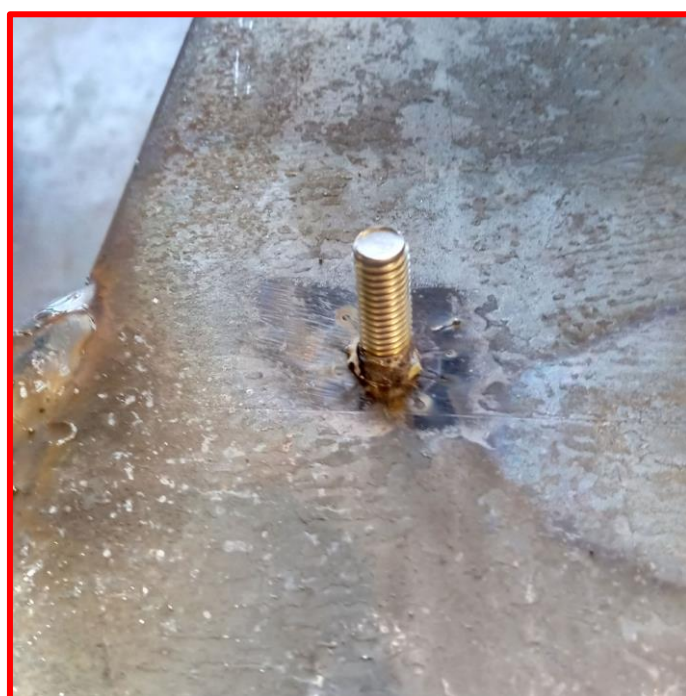
Postup provádění a hodnocení	
<i>Postup provádění</i>	<p>Provedena zjednodušená výrobní zkouška. Vizuální i ohybová zkouška vyhovující, proto bylo započato se svařováním. Přivařeno bylo dohromady 5 ks trnů, které byly ohnuty kladiva.</p> <p>Zemnění bylo připevněno postupně na různá místa svařence.</p> <p>U montáže trnů MR 8 probíhalo svařování bez problémů i přesto, že se jednalo o přivařování nerezových svorníků na ocelovou konstrukci. Všechna místa svarů však byla obroušena.</p> <p>V jednom případě vystříkla tavenina a svorník tudíž neměl výron okolo celého průměru. Tento jsme odbrousili a na jeho místo přivařili nový.</p>
<i>Kontrola svarů/pevnost</i>	<p>U všech přivařených svorníků byl odstraněn keramický kroužek a provedena vizuální kontrola. V případě výskytu nepravidelného výronu provedena oprava formou odbroušení a přivaření nového svorníku.</p> <p>Kontrolováno bylo také namátkově zkrácení trnů s výsledkem vyhovující.</p> <p>Trny byly zkráceny o cca 2,5 mm.</p>
