PŘIVAŘOVÁNÍ SPŘAHOVACÍCH TRNŮ SD 16 x 100 na profily skrz plech

| <i>Termín</i> | 16.KT/2026 |
| <i>Dodavatel</i> <i>Svařovací práce provedl</i> <i>Svářečský dozor</i> | PROWELD STUD WELDING s.r.o. Bc. Michal Karas, IWT Ing. David Pospíšil, IWE Bc. Michal Karas, IWT Ing. David Pospíšil, IWE |

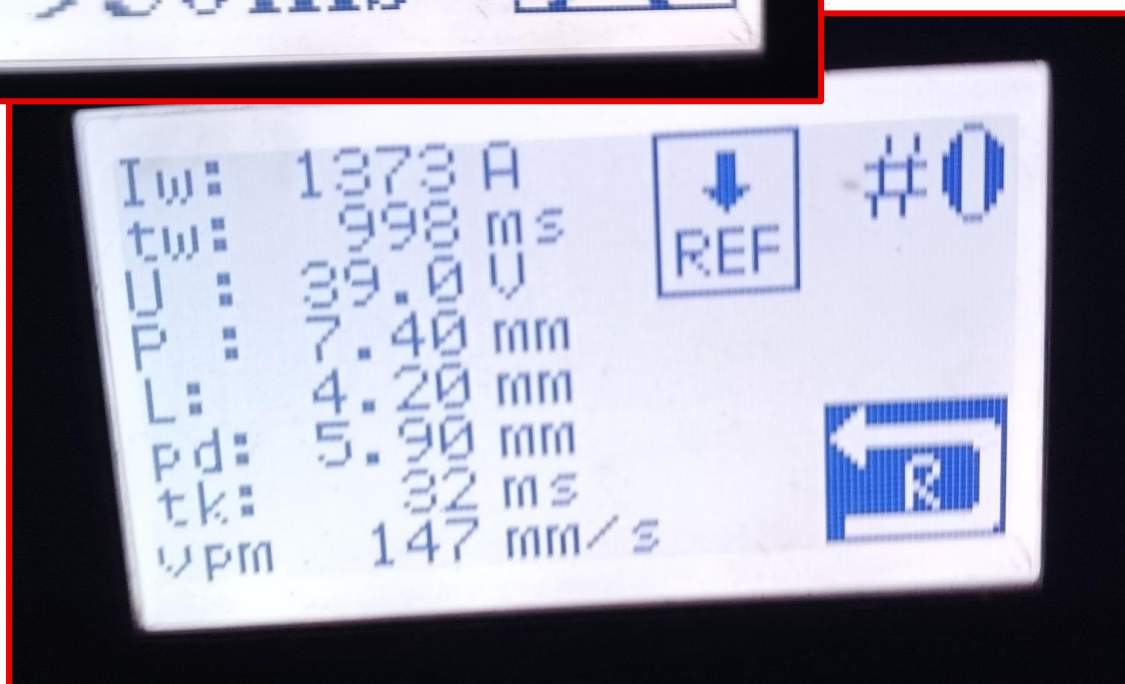
| <p><i>Nastavené parametry</i></p> <p><i>Vyhodnocovač stroje:</i></p> | <p>Svař. proud: 1.330 A Svařovací čas: 950 msec Předsazení trnu: 7,5 mm Zdvih: 4,0 mm</p> <p>Svař. proud: 1.373 A Svař. čas: 998 msec Předsazení trnu: 7,4 mm Zdvih: 4,0 mm Hloubka průvaru: 5,9 mm</p> |

Nastavení stroje dle přednastavených svařovacích parametrů uložených v software, svařovací čas upraven na přivařování skrz plech, tedy 950 msec. Nastavení předsazení a zdvihu jsme zvýšili, protože máme odzkoušeno, že to funguje. Předsazení před keramický kroužek cca 7,5 mm, zdvih 4,0 mm. Vyhodnocovač stroje ukazoval předsazení 7,4 a zdvih přesně 4,2 mm.

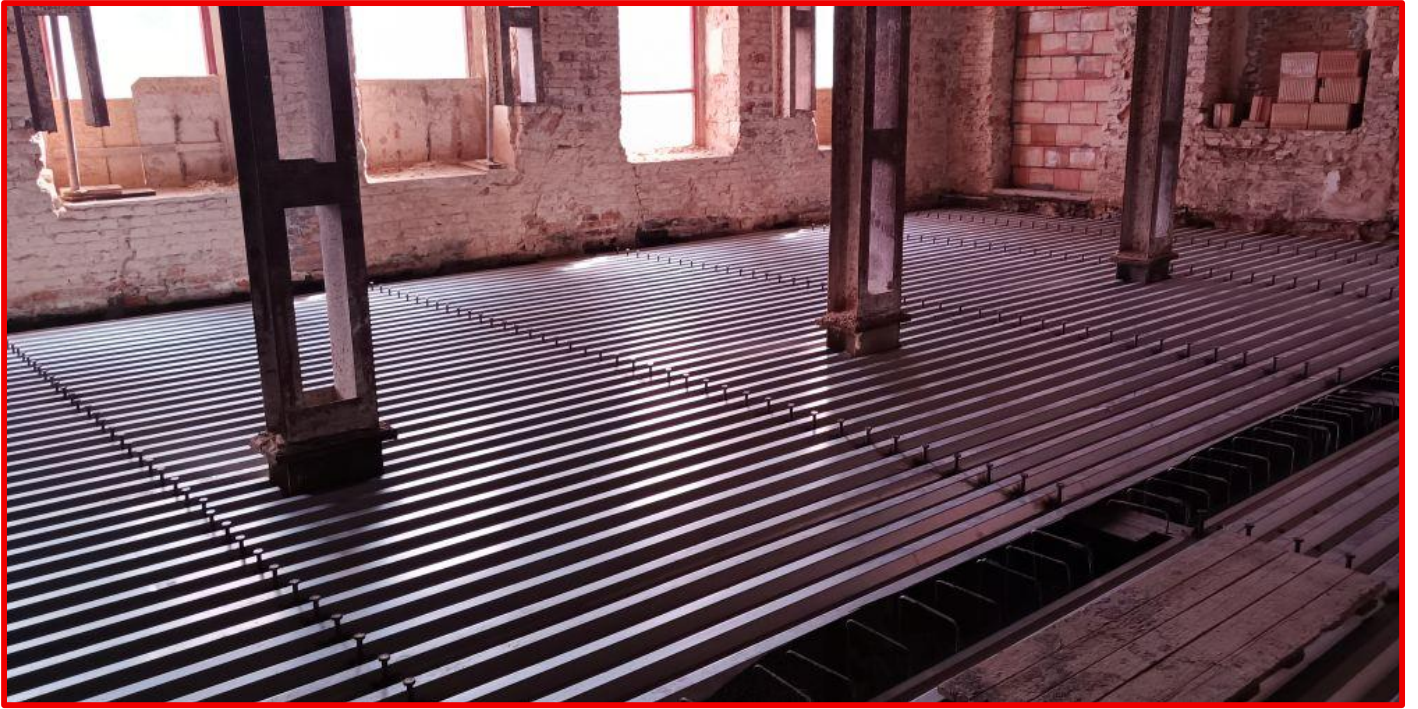
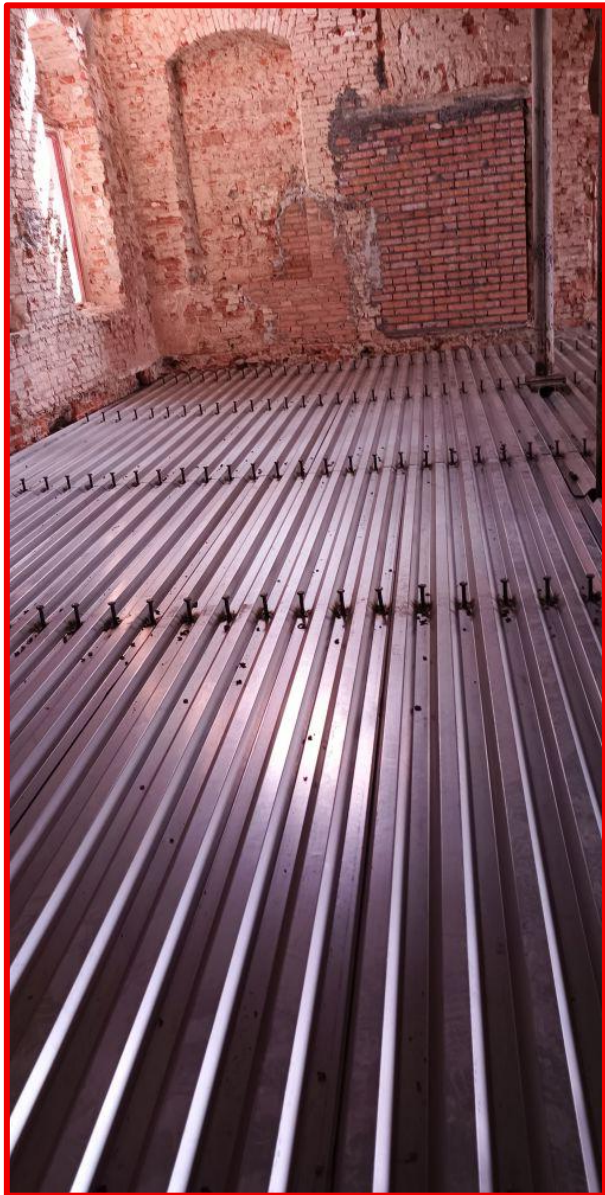
Svařování probíhalo bez problémů. Problémy s přeložením dvou a více plechů nebyly, protože plech byl tl. 0,8 mm a to umožňuje bezchybné svařování i při přeložení 2 plechů. Navíc plechy byly čisté a celkově velmi dobře položené. V pěti případech byla tavenina nízká,

| <p><i>Kontrola svarů/pevnost</i></p> <p><i>Opatření k nápravě</i></p> | <p><i>proto jsme trny odstranili a přivařili nové. Ostatní svary v pořádku s uzavřenou taveninou kolem průměru trnu.</i></p> <p><i>U všech přivařených svorníků byl odstraněn keramický kroužek a provedena vizuální kontrola a prstencová zkouška, tedy kontrola poklepem kladivem (ČSN EN ISO 14555). Trny jsou správně přivařeny, pokud po úderu kladivem „zvoní“.</i></p> <p><i>V případě vadných svarů (pórovitost, neúplný nebo nerovnoměrný výronek, nepřijatelná prstencová zkouška, délka trnu po přivaření mimo stanovenou délku) musí být na tomto trnu provedena zkouška ohybem (15°). Nesmí dojít k vylomení trnu. Opatření k nápravě buď odstranění a opakování přivaření svorníku nebo oprava vhodnou svařovací metodou.</i></p> |
