PŘIVAŘOVÁNÍ SPŘAHOVACÍCH TRNŮ SD 16 x 50 S235, rekonstrukce loftového bytu v objektu pivovaru Holešovice

<i>Termín</i>	36.KT/2021
<i>Dodavatel</i> <i>Svařovací práce provedl</i> <i>Svářečský dozor</i>	PROWELD STUD WELDING s.r.o. Bc. Michal Karas, IWT Ing. David Pospíšil, IWE Bc. Michal Karas, IWT Ing. David Pospíšil, IWE
<i>Dodavatel svařovacího stroje</i> <i>Výrobce spřahovacích trnů</i>	Bolte GmbH Bolte GmbH
<i>Typ svařovacího stroje a pistole</i>	POWER PACKAGE 2 x PRO-I 1300 a GD-22s
<i>Maximální nastavitelné parametry svařovacího stroje a pistole</i>	Svařovací proud: 2.100 A Svařovací čas: 1.500 msec Zdvih pistole: 0,5-6,0 mm
<i>Elektro připojení</i>	Generátor 270 kVA
<i>Rozměr přivařovaného trnu</i>	SD 16 x 50 S235

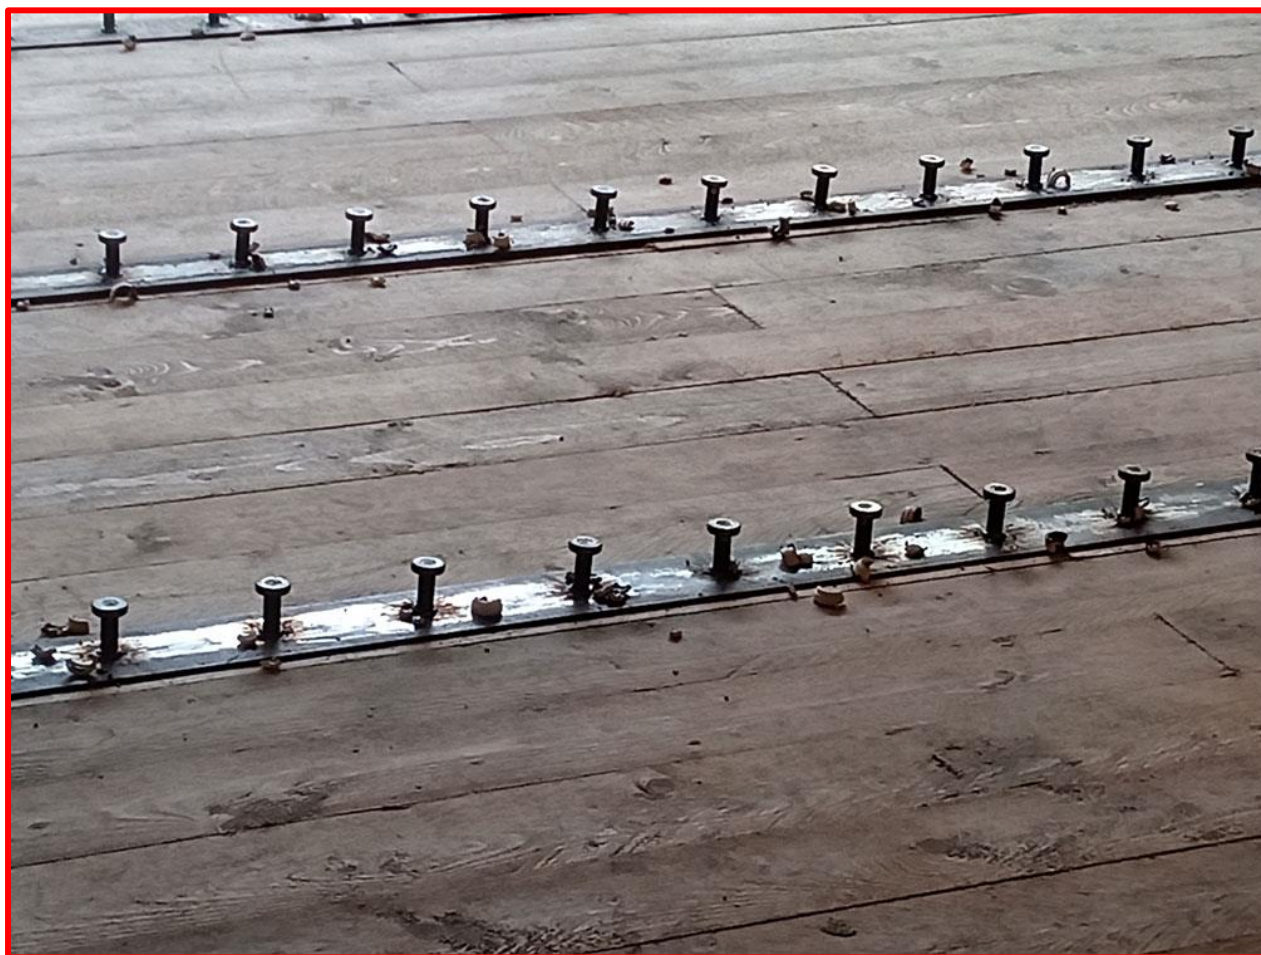
<i>Nastavené parametry</i>	Svař. proud: 1.350 A Svařovací čas: 650 msec Předsazení trnu: 4,0 mm Zdvih: 3,5 mm
<i>Prodloužení kabelace</i>	Síťová: 50 m Svařovací: 10 m

Postup provádění a hodnocení	
<i>Postup provádění</i>	<p>Po nastavení svařovací pistole byla provedena zkouška na profil v počtu 5 ks. Přivařené trny jsme zkontrolovali vizuálně a následně ohnuli na cca 60°.</p> <p>Zkouška byla vyhovující, bez vad, proto jsme započali se svařováním.</p> <p>Zemnicí kleště jsme připevňovali zespoda na profil a druhé na přivařený trn.</p> <p>Část profilů byla obroušená, část s okujemi. U broušených profilů vznikal při svařování minimální rozstřík, u profilů nebroušených s okujemi občas docházelo k většímu rozstříku na nižšímu výronu taveniny kolem trnu. Ta byla ale vždycky uzavřená. Jinak svařování bez problémů vždy došlo k zapálení EO a svaru bez jeho přerušování. Primární proud, při zážehu EO a začátku svaru cca 100-110 A (ukazatel generátoru)</p> <p>Celkem přivařeno cca 500 svarů, bez oprav.</p>
<i>Kontrola svarů/pevnost</i>	<p>U všech přivařených svorníků byl odstraněn keramický kroužek a provedena vizuální kontrola a kontrola kladivem.</p> <p>Nastavení svařovacího stroje i pistole bylo standardní, rozstřík taveniny byl normální s ohledem na prováděné svařování.</p>
