PŘIVAŘOVÁNÍ SPŘAHOVACÍCH TRNŮ SD 16 x 100 S235 na ocelové profily a svařenec konstrukce kostela Barrandov

<i>Termín</i>	32.KT/2019
<i>Dodavatel Svařovací práce provedl Svářečský dozor</i>	PROWELD Hana Pospíšilová Ing. David Pospíšil, IWE, Bc. Michal Karas, IWT Ing. David Pospíšil, IWE
<i>Dodavatel svařovacího stroje Výrobce spřahovacích trnů</i>	AS-Schöler-Bolte GmbH AS-Schöler-Bolte GmbH
<i>Typ svařovacího stroje a pistole</i>	POWER PACKAGE- 2xPRO-I 1300 a GD-22s
<i>Maximální nastavitelné parametry svařovacího stroje a pistole</i>	Svařovací proud: 2.100 A Svařovací čas: 1.500 msec Zdvih pistole: 6 mm
<i>Elektro připojení</i>	Jištění 2x32 A, nezávisle na sobě
<i>Rozměr přivařovaného trnu</i>	SD1 16 x 100 S235
<i>Nastavené parametry</i>	Svař. proud: 1.300 A Svařovací čas: 820 msec Předsazení trnu: 4,0 mm Zdvih: 3,5 mm

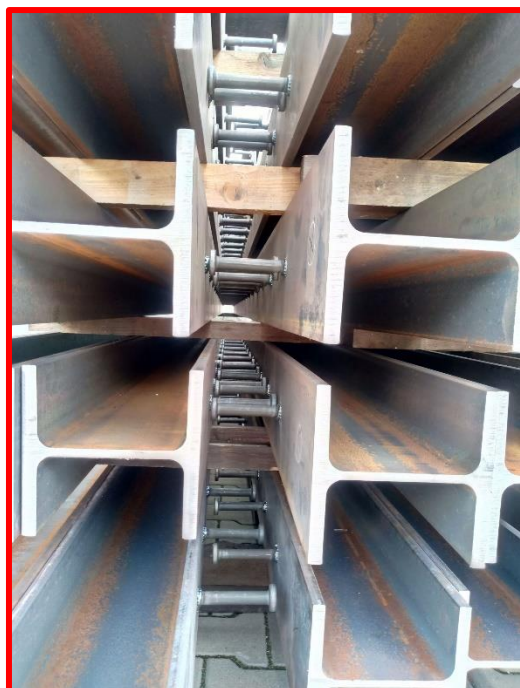
Postup provádění a hodnocení	
<i>Postup provádění</i>	<p>Provedena zjednodušená výrobní zkouška. Vizuální i ohybová zkouška vyhovující, proto bylo započato se svařováním. Přivařeno bylo dohromady 10 ks trnů, které byly ohnuty pomocí trubky.</p> <p>Zemnění bylo připevněno na kraje profilů, případně svařence. U montáže trnů SD 16 probíhalo svařování bez problémů.</p> <p>Ve dvou případech vystříkla tavenina více, a tím z keramického kroužku, a tím došlo k neuzavření taveniny okolo trnu. Tavenina však byla doplněna metodou MMA, tedy obalenou elektrodou. Tato možnost opravy je dána ČSN EN ISO 14555, v případě neshody, možno provést opravu pomocí technologie MIG/MAG, obalenou elektrodou, apod.</p>
<i>Kontrola svarů/pevnost</i>	<p>U všech přivařených trnů byl odstraněn keramický kroužek a provedena vizuální kontrola. V případě výskytu nepravidelného výronu taveniny kolem, provedena oprava metodou MMA, viz. výše.</p> <p>Kontrolováno bylo také namátkově zkrácení trnů s výsledkem vyhovující. Trny byly zkráceny o cca 5 mm.</p>
