# **PŘIVAŘOVÁNÍ SPŘAHOVACÍCH TRNŮ SD 16 x 80 S235 na ocelové profily skrz pozinkovaný tvarovaný plech**

<i>Termín</i>	<b>25.KT/2019</b>
<i>Dodavatel Svařovací práce provedl Svářečský dozor</i>	<b>PROWELD Hana Pospíšilová Ing. David Pospíšil, IWE, Bc. Michal Karas, IWT Ing. David Pospíšil, IWE</b>
<i>Dodavatel svařovacího stroje Výrobce spřahovacích trnů</i>	<b>AS-Schöler-Bolte GmbH AS-Schöler-Bolte GmbH</b>
<i>Typ svařovacího stroje a pistole</i>	<b>POWER PACKAGE- 2xPRO-I 1300 a GD-22s</b>
<i>Maximální nastavitelné parametry svařovacího stroje a pistole</i>	<b>Svařovací proud: 2.100 A Svařovací čas: 1.500 msec Zdvih pistole: 6 mm</b>
<i>Elektro připojení</i>	<b>Jištění 63 A</b>
<i>Rozměr přivařovaného trnu</i>	<b>SD1 16 x 80</b>
<i>Nastavené parametry</i>	<b>Svař. proud: 1.350 A Svařovací čas: 1.000 msec Předsazení trnu: 4,5 mm Zdvih: 3,9 mm</b>

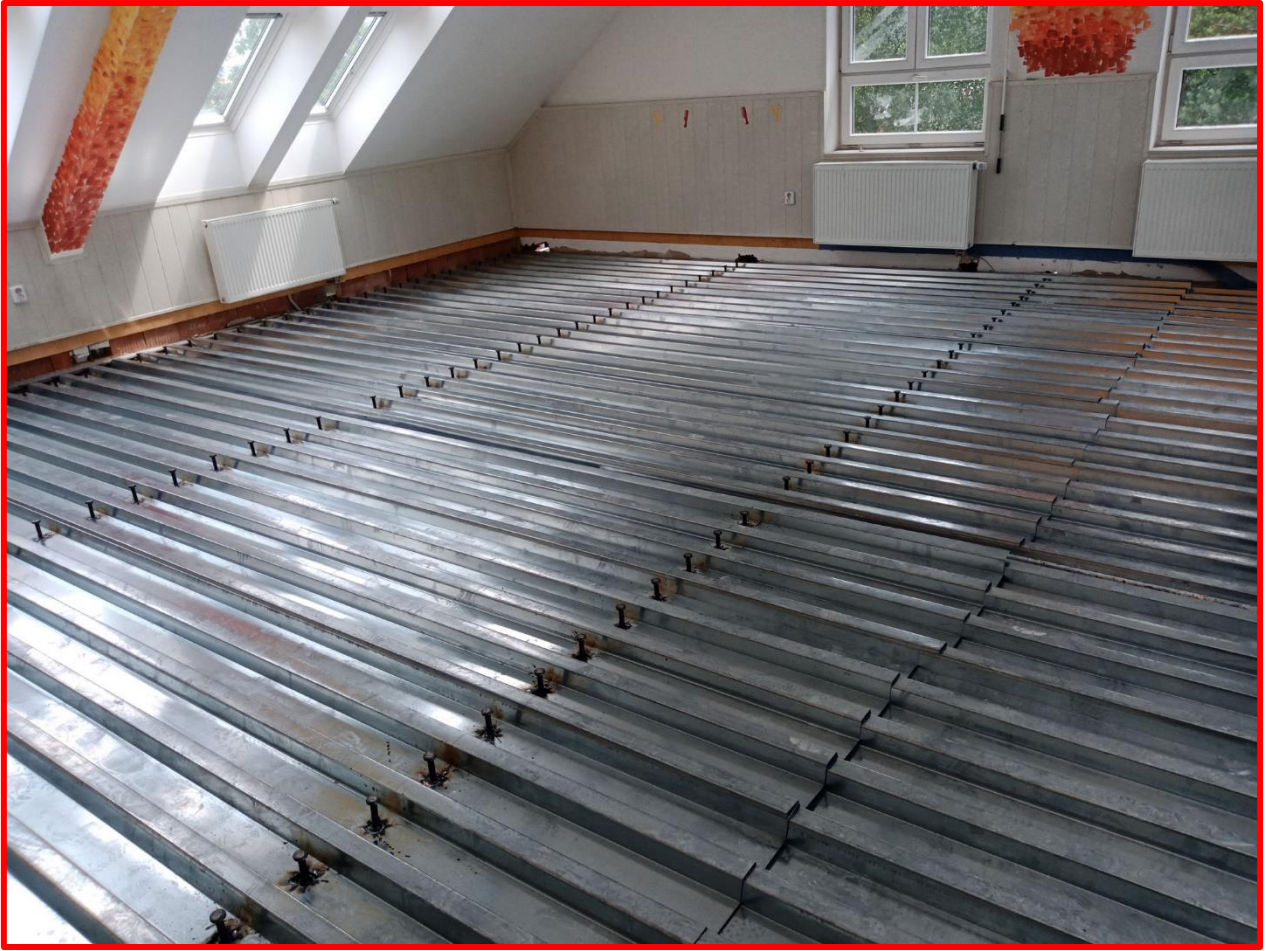
<b>Postup provádění a hodnocení</b>	
<i>Postup provádění</i>	<p><b>Provedena zjednodušená výrobní zkouška. Vizuální zkouška vyhovující, proto bylo započato se svařováním. Zemnění bylo připevněno na ocelovou svařenou konstrukci a v některých místech na již navařené trny. U montáže trnů SD 19 probíhalo svařování bez problémů. Pokud byly dva plechy přeplátované přes sebe a v asi 5 ks trnů, kde byly plechy přeplátovány i 3-4 nad sebou, jsme raději vysekali plechy. Plechy ve větší vzdálenosti nad sebou a byla mezi nimi mezera cca až 2 cm.</b></p> <p><b>S odkazem na ČSN EN ISO 14555, v případě neshody, možno provést opravu pomocí technologie MIG/MAG, obalenou elektrodou, apod.</b></p>
<i>Kontrola svarů/pevnost</i>	<p><b>U všech přivařených trnů byl odstraněn keramický kroužek a provedena vizuální kontrola. V případě výskytu nepravidelného výronu taveniny kolem, provedena zkouška ohybem na 15°. tuto nebylo nutné provádět, protože buď byl svar v pořádku, nebo byl po odlomení znovu přivařen. Kontrolováno bylo také namátkově zkrácení trnů s výsledkem vyhovující.</b></p>
