# ***PŘIVAŘOVÁNÍ SPŘAHOVACÍCH TRNŮ SD 19 x 150 na profily a části konstrukce***

| <i>Termín</i> | <b>51.KT/2025</b> |
| <i>Dodavatel</i><br><br><i>Svařovací práce provedl</i><br><br><i>Svářečský dozor</i> | <b>PROWELD STUD WELDING<br/>s.r.o.</b><br><br><b>Bc. Michal Karas, IWT<br/>Ing. David Pospíšil, IWE</b><br><br><b>Bc. Michal Karas, IWT<br/>Ing. David Pospíšil, IWE</b> |

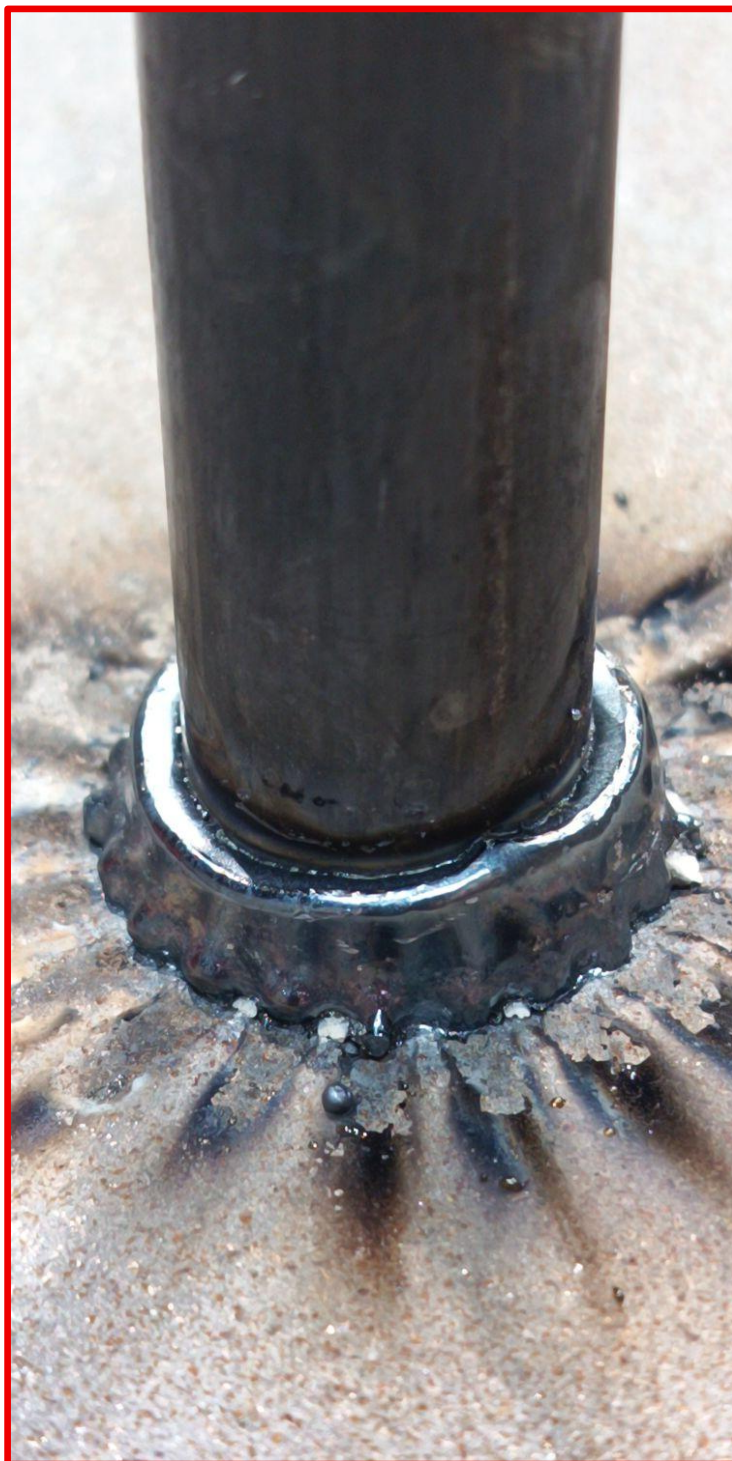
| <b>Postup provádění a hodnocení</b> | |
|---|---|
| <i>Postup provádění</i> | <p><b>Nastavení stroje dle přednastavených svařovacích parametrů uložených v software.</b></p> <p><b>Nastavení předsazení a zdvihu potom podle našich zkušeností, předsazení před keramický kroužek cca 8 mm, zdvih 4,0 mm.</b></p> <p><b>Přivařili jsme, jako předvýrobní zkoušku, 5 ks trnů, které jsme zkontrolovali vizuálně, kontrolou zkrácení trnu po svaru.</b></p> <p><b>Navíc jsme ohnuli trny trubkou o <math>\geq 60^\circ</math>.</b></p> <p><b>Kontrolovali jsme zkrácení trnu a vizuálně kroužek kolem trnu u prvního profilu (celkový počet 18).</b></p> <p><b>Zemnicí kleště jsme upínali na obou stranách profilu tak, aby byly uhlopříčně.</b></p> <p><b>Všechny svary jsme kontrolovali vizuálně (po odstranění keramického kroužku pravidelná tavenina).</b></p> <p><b>Ve dvou případech byla tavenina nízká, proto jsme trny odstranili a přivařili nové.</b></p> <p><b>Ve dvou případech zadrhnuly trny o keramický kroužek.</b></p> <p><b>Ostatní svary v pořádku s uzavřenou taveninou kolem průměru trnu.</b></p> |
| <i>Kontrola svarů/pevnost</i> | <p><b>U všech přivařených svorníků byl odstraněn keramický kroužek a provedena vizuální kontrola a prstencová zkouška, tedy kontrola kladivem (cinkání).</b></p> |
