# **PŘIVAŘOVÁNÍ SPŘAHOVACÍCH TRNŮ SD 19 x 175 na konstrukci turbíny**

<i>Termín</i>	<b>10.KT/2026</b>
<i>Dodavatel</i>  <i>Svařovací práce provedl</i>  <i>Svářečský dozor</i>	<b>PROWELD STUD WELDING s.r.o.</b>  <b>Bc. Michal Karas, IWT Ing. David Pospíšil, IWE</b>  <b>Bc. Michal Karas, IWT Ing. David Pospíšil, IWE</b>
<i>Dodavatel svařovacího stroje Výrobce spřahovacích trnů</i>	<b>Bolte GmbH Bolte GmbH</b>
<i>Typ svařovacího stroje a pistole</i>	<b>POWER PACKAGE 2 x PRO-I 1300 a GD-22s</b>
<i>Maximální nastavitelné parametry svařovacího stroje a pistole</i>	<b>Svařovací proud: 2.100 A Svařovací čas: 1.500 msec Zdvih pistole: 0,5-6,0 mm</b>
<i>Elektro připojení Prodloužení síť. kabelace</i>	<b>2 x 32 A 25 m</b>
<i>Rozměr přivařovaného trnu</i>	<b>SD 19 x 175 S235</b>

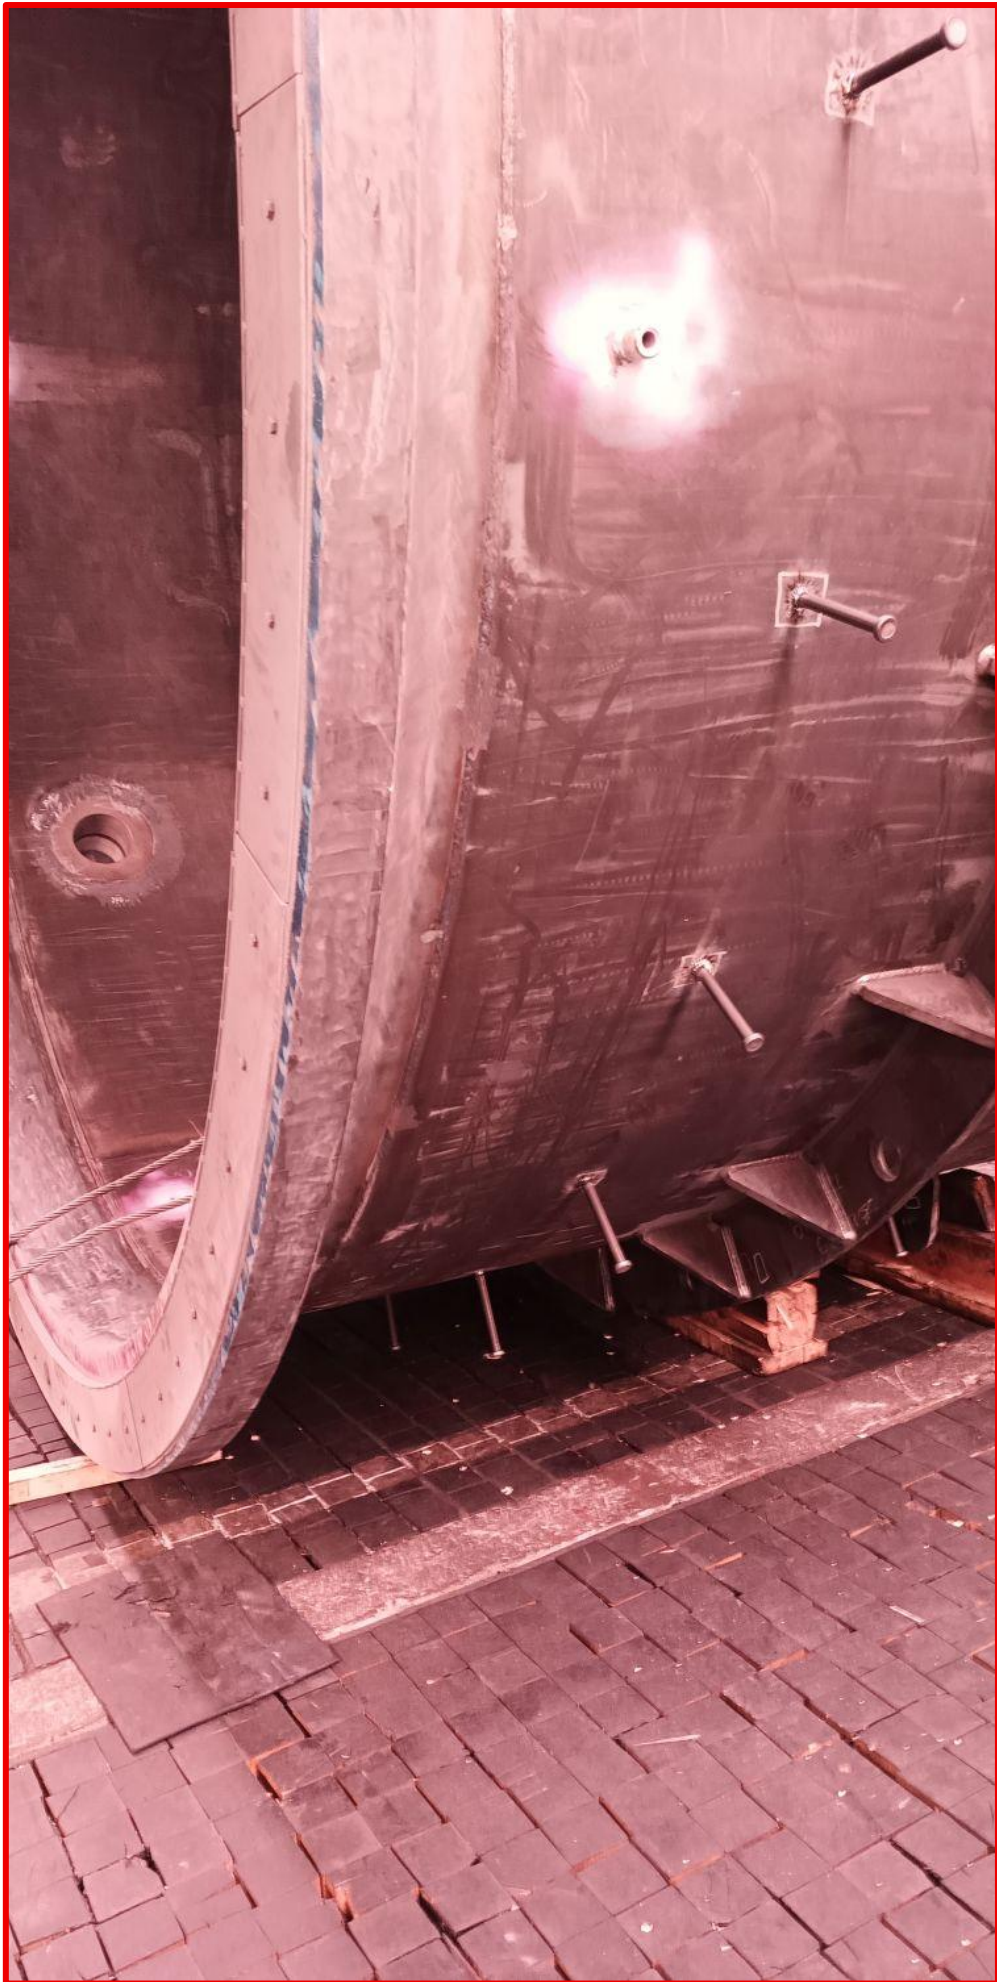
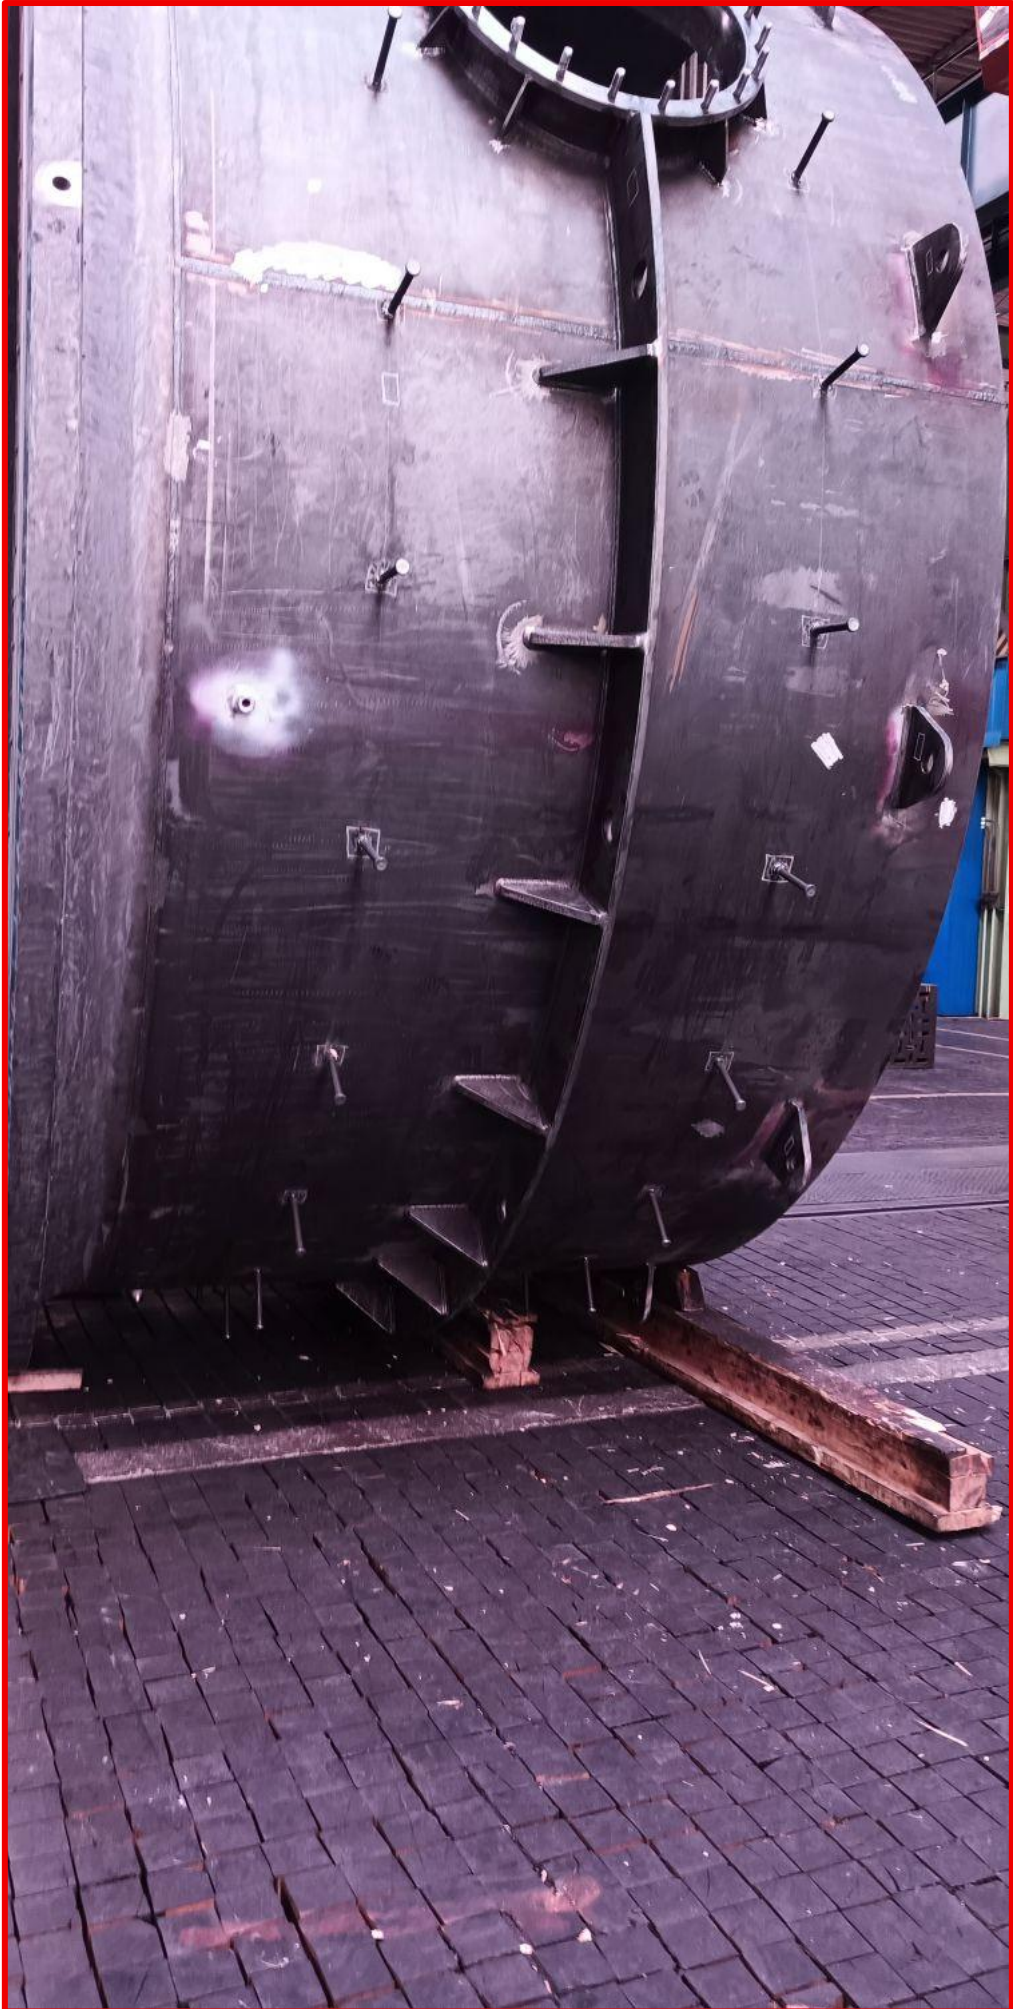
<p><i>Kontrola svarů/pevnost</i></p>	<p><b><i>U všech přivařených svorníků byl odstraněn keramický kroužek a provedena vizuální kontrola a prstencová zkouška, tedy kontrola poklepem kladivem (ČSN EN ISO 14555). Trny jsou správně přivařeny, pokud po úderu kladivem „zvoní“.</i></b></p>
<p><i>Opatření k nápravě</i></p>	<p><b><i>V případě vadných svarů (pórovitost, neúplný nebo nerovnoměrný výronek, nepřijatelná prstencová zkouška, délka trnu po přivaření mimo stanovenou délku) musí být na tomto trnu provedena zkouška ohybem (15°). Nesmí dojít k vylomení trnu. Opatření k nápravě buď odstranění a opakování přivaření svorníku nebo oprava vhodnou svařovací metodou.</i></b></p>
