PŘIVAŘOVÁNÍ SPŘAHOVACÍCH TRNŮ SD 19 x 60 a SD 19 x 100 konstrukci mostu pro cyklisty v Chebu, oboustranně na díly i proti sobě, I. etapa

<i>Termín</i>	12.KT/2022
<i>Dodavatel</i> <i>Svařovací práce provedl</i> <i>Svářečský dozor</i>	PROWELD STUD WELDING s.r.o. Bc. Michal Karas, IWT Ing. David Pospíšil, IWE Bc. Michal Karas, IWT Ing. David Pospíšil, IWE
<i>Dodavatel svařovacího stroje</i> <i>Výrobce spřahovacích trnů</i>	Bolte GmbH Bolte GmbH
<i>Typ svařovacího stroje a pistole</i>	POWER PACKAGE 2 x PRO-I 1300 a GD-22s
<i>Maximální nastavitelné parametry svařovacího stroje a pistole</i>	Svařovací proud: 2.100 A Svařovací čas: 1.500 msec Zdvih pistole: 0,5-6,0 mm
<i>Elektro připojení</i>	2 x 32 A
<i>Rozměr přivařovaného trnu</i>	SD 19 x 60 S235 SD 19 x 100 S235

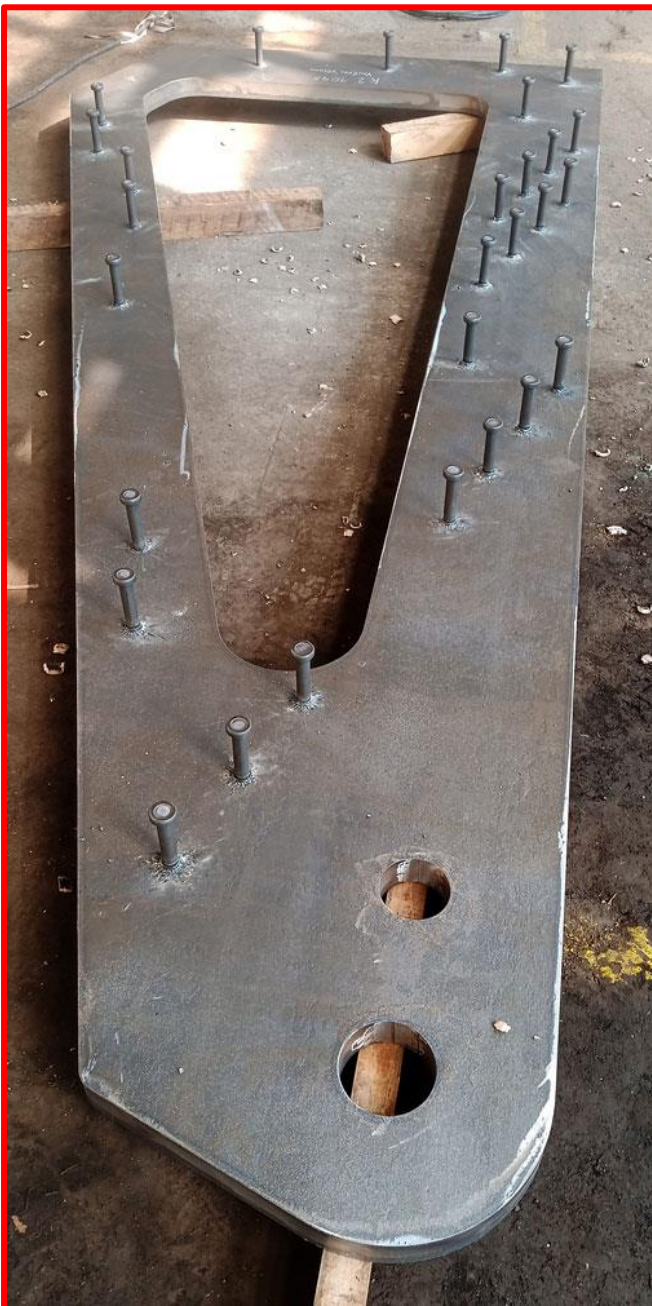
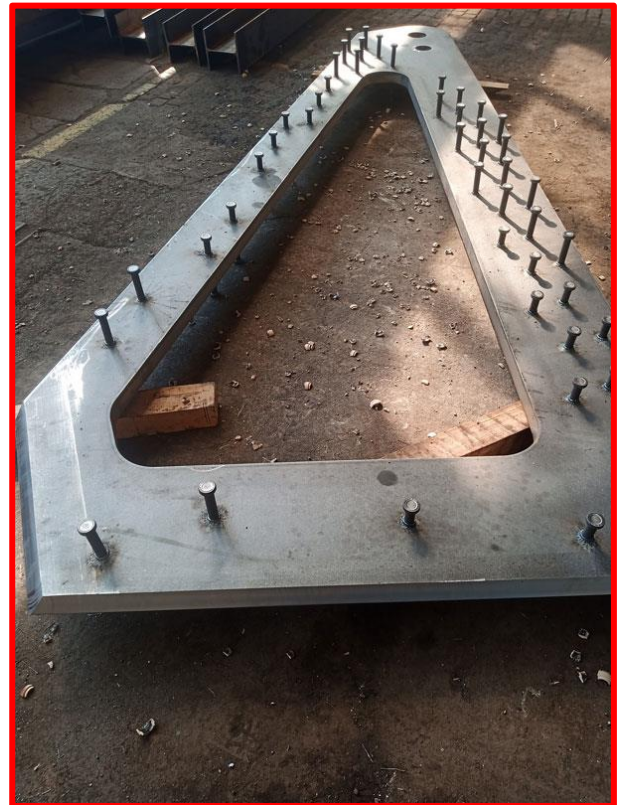
Provedena zjednodušená výrobní zkouška. Trny byly přivařeny na ocelovou desku. Vizuální i ohybová zkouška vyhovující, proto bylo započato se svařováním.

Zemnicí kleště byly připevňovány přímo na díly konstrukce, a to uhlopříčně

Povrch očištěn trýskáním, ale nedostatečně. Z celkového počtu přivařených trnů opravovány cca 4 ks tavným svařováním MIG.

Chyby způsobeny zřejmě nedostatečným trýskáním a zbytky okují na povrchu. Svařování bylo prováděno na značky a bylo oboustranné, ale ne proti sobě.

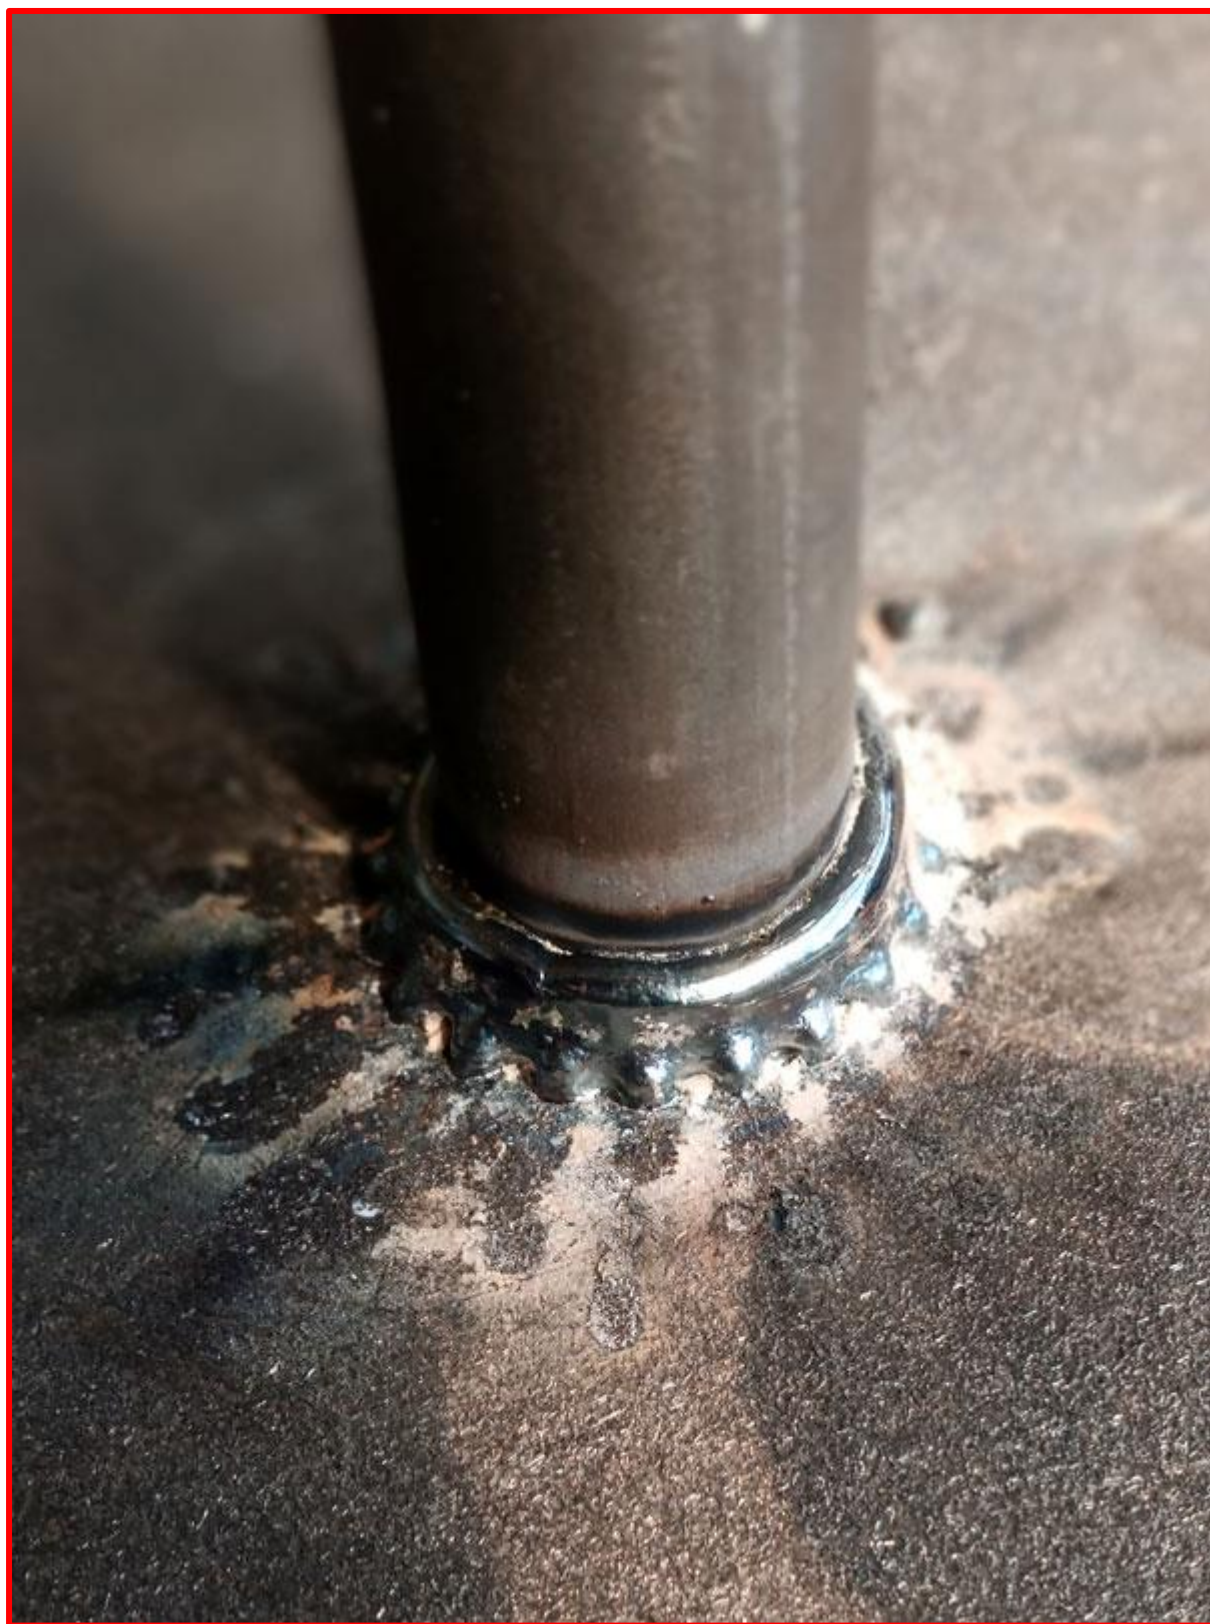
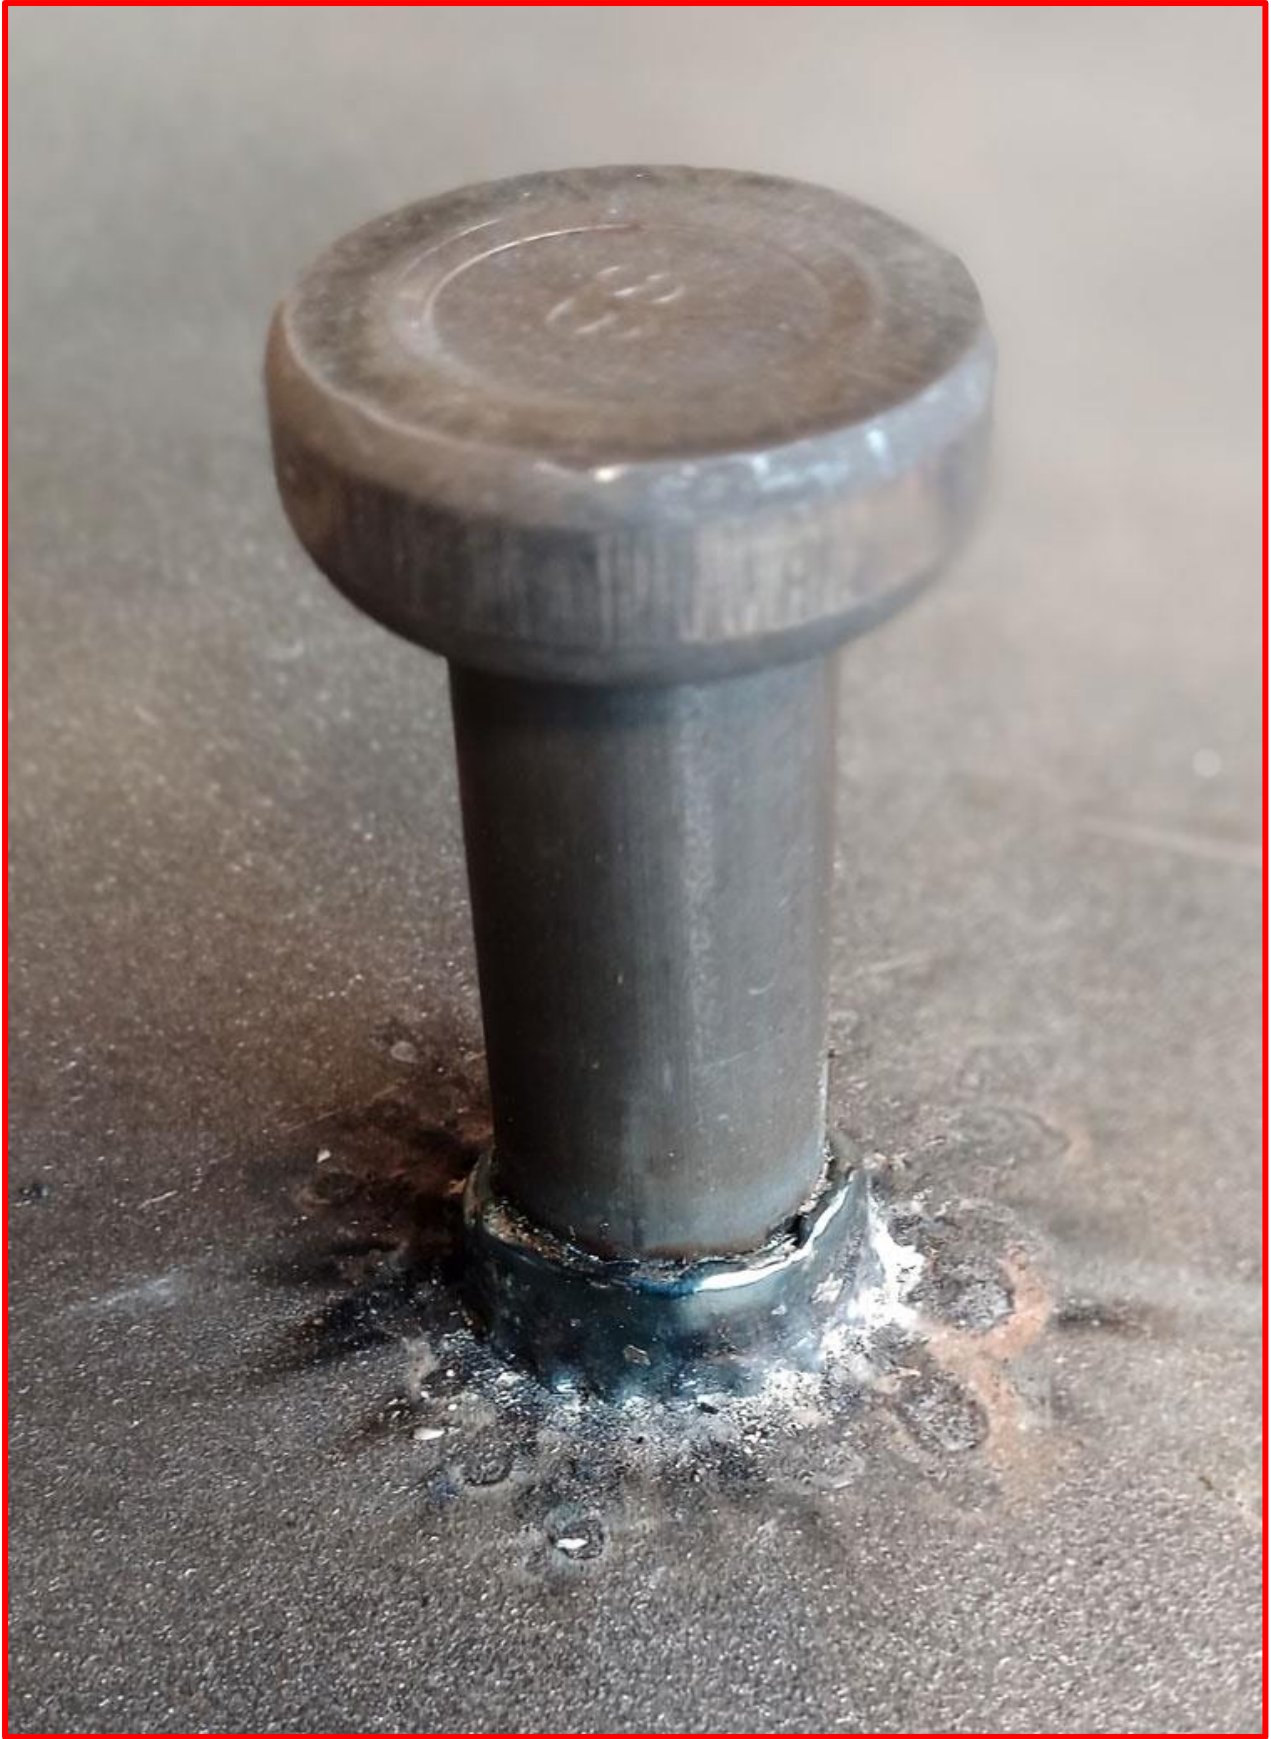
U všech přivařených svorníků byl odstraněn keramický kroužek a provedena vizuální kontrola a kontrola kladivem.

Při svaru docházelo k většímu rozstříku vně keramického kroužku. Příčinou bylo mírně vyšší nastavení předsazení trnu před keramický kroužek.

Po dovaření jednotlivých dílů jsme odstranili

***keramický kroužek kvůli kontrole
pravidelnosti výronu taveniny.
Rozstříknutý kov kolem trnu jsme odstranili.***
