***PŘIVAŘOVÁNÍ SPŘAHOVACÍCH TRNŮ  
SD 19 x 75 skrz trapézový plech na profily  
ocelové konstrukce, rekonstrukce  
loveckého zámečku Hukvaldy***

| <i>Termín</i> | <b>42.KT/2025</b> |
| <i>Dodavatel</i><br><br><i>Svařovací práce provedl</i><br><br><i>Svářečský dozor</i> | <b>PROWELD STUD WELDING<br/>s.r.o.</b><br><br><b>Bc. Michal Karas, IWT<br/>Ing. David Pospíšil, IWE</b><br><br><b>Bc. Michal Karas, IWT<br/>Ing. David Pospíšil, IWE</b> |

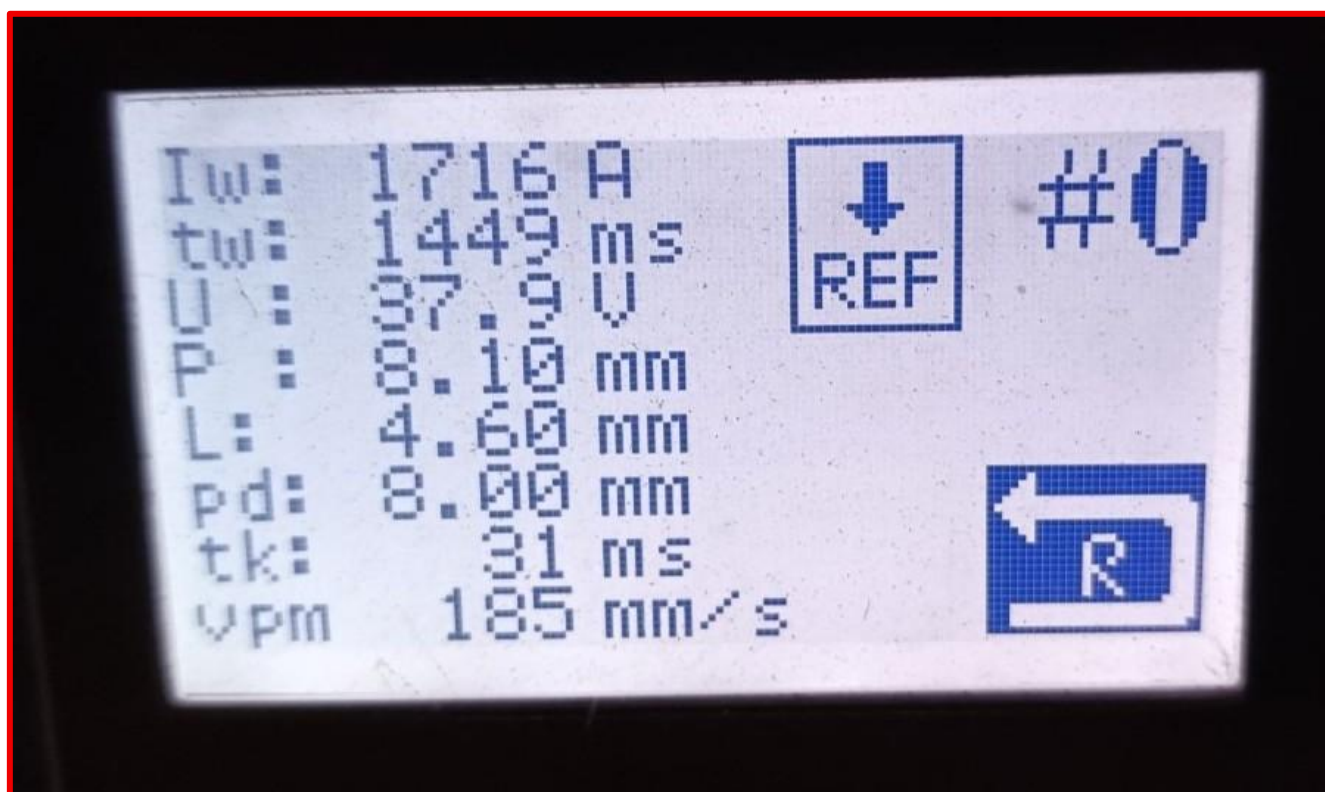
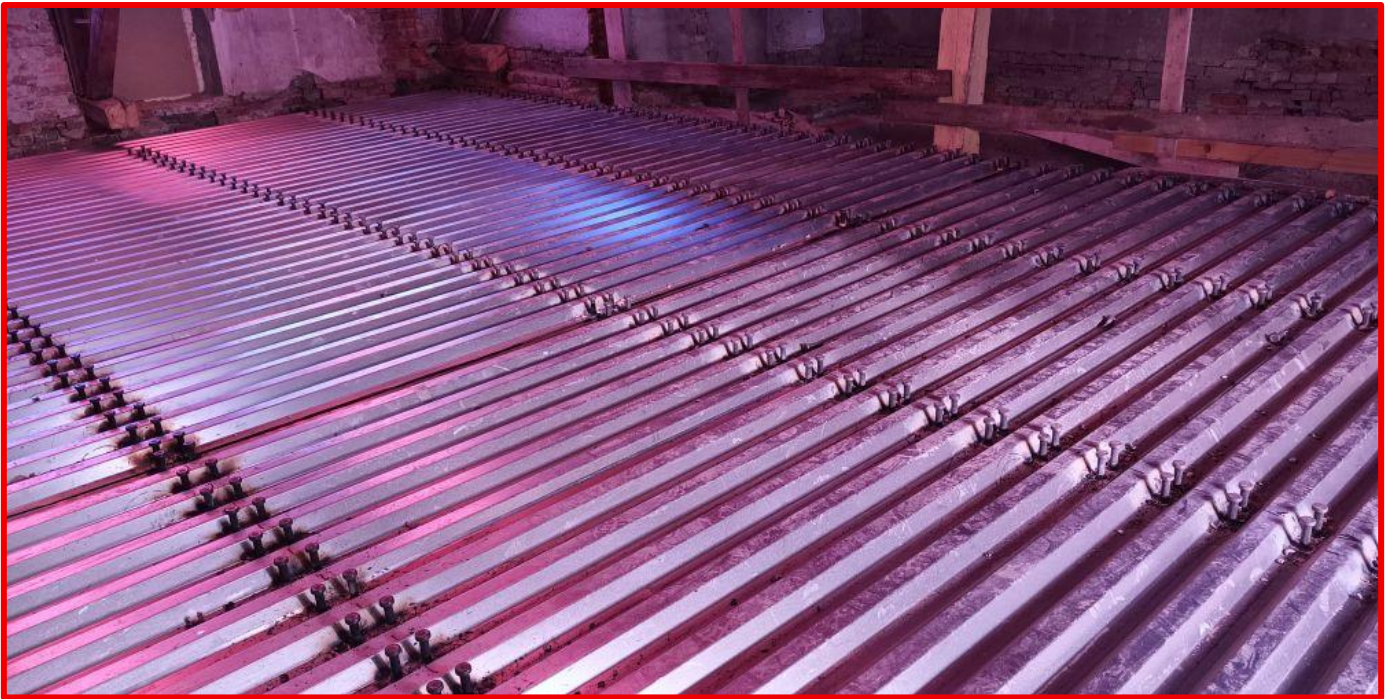
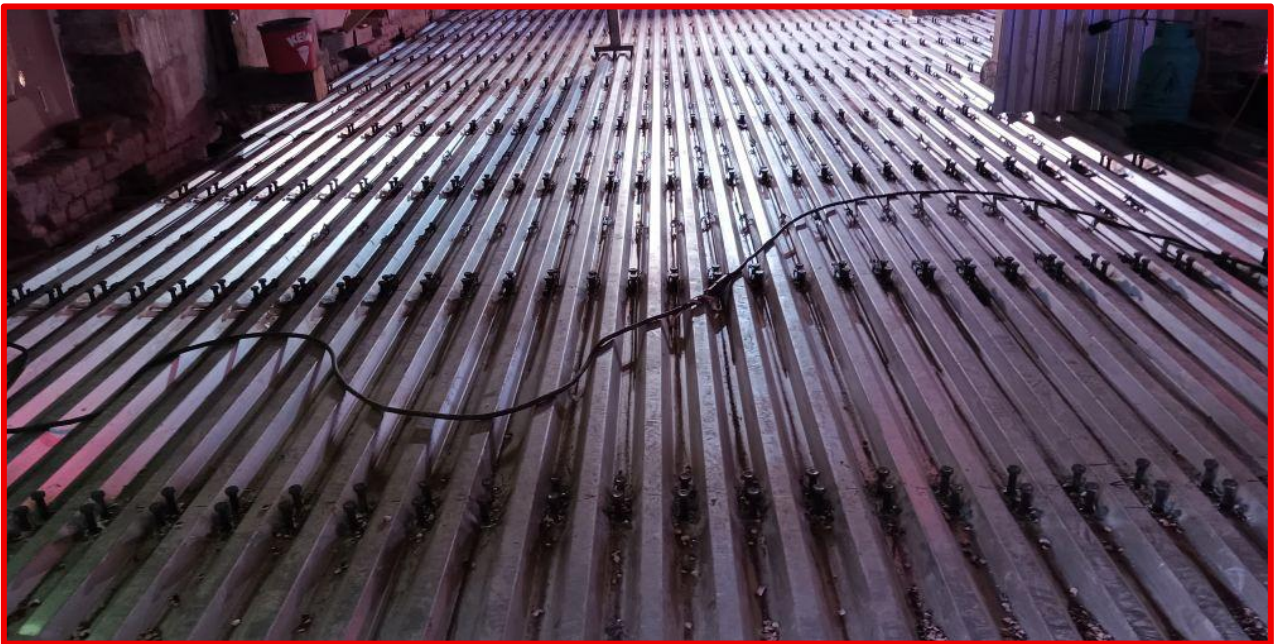
| <b><i>Postup provádění a hodnocení</i></b> | |
|---|---|
| <i>Postup provádění</i> | <p><b><i>Spřahovací trny SD 19 x 75 S235, jsme přivařovali skrz plech na profily. Nastavení svařovacích parametrů: svařovací proud podle přednastavených hodnot software, pouze svařovací čas prodloužený na hodnoty pro přivařování skrz plech.</i></b></p> <p><b><i>Zkušební svar 5 ks SD 19. Provedena zkouška poklepem kladivem a vizuální v návaznosti na normu ČSN EN ISO 14555. Následně jsme přivařili cca 20 ks, na kterých jsme kontrolovali délku po přivaření a taveninu kolem průměru trnu. Všechny kontrolované trny v pořádku, proto jsme zahájily přivařování.</i></b></p> <p><b><i>Zemnicí kleště jsme upínali na jednotlivé profily.</i></b></p> <p><b><i>Na jednotlivých profilech délky 12 m byly vždy dvě řady trnů vedle sebe v počtu cca 150 ks na profil.</i></b></p> <p><b><i>Přivařování relativně v pořádku, pouze v místech překrytí 2 a více plechů stejně jako vždy problémy.</i></b></p> |

| <b><i>Kontrola svarů/pevnost</i></b> | <b><i>U všech přivařených svorníků, celkem 1.950, resp. 1.450 ks, byl odstraněn keramický kroužek a provedena vizuální kontrola taveniny a kontrola kladivem, tzv. prstencová zkouška ČSN EN ISO 14555. Pokud trn „nezvonil“ byl odstraněn a přivařen trn nový, viz. popis výše v celkovém počtu 5-10 %.</i></b> |

| | <b><i>Pro provedení opravy ve většině případů nutné odstranění horních vrstev plechu a následně provedena oprava skrz jeden plech.</i></b> |
