PŘIVAŘOVÁNÍ SPŘAHOVACÍCH TRNŮ SD 19 x 90 na profily skrz plech

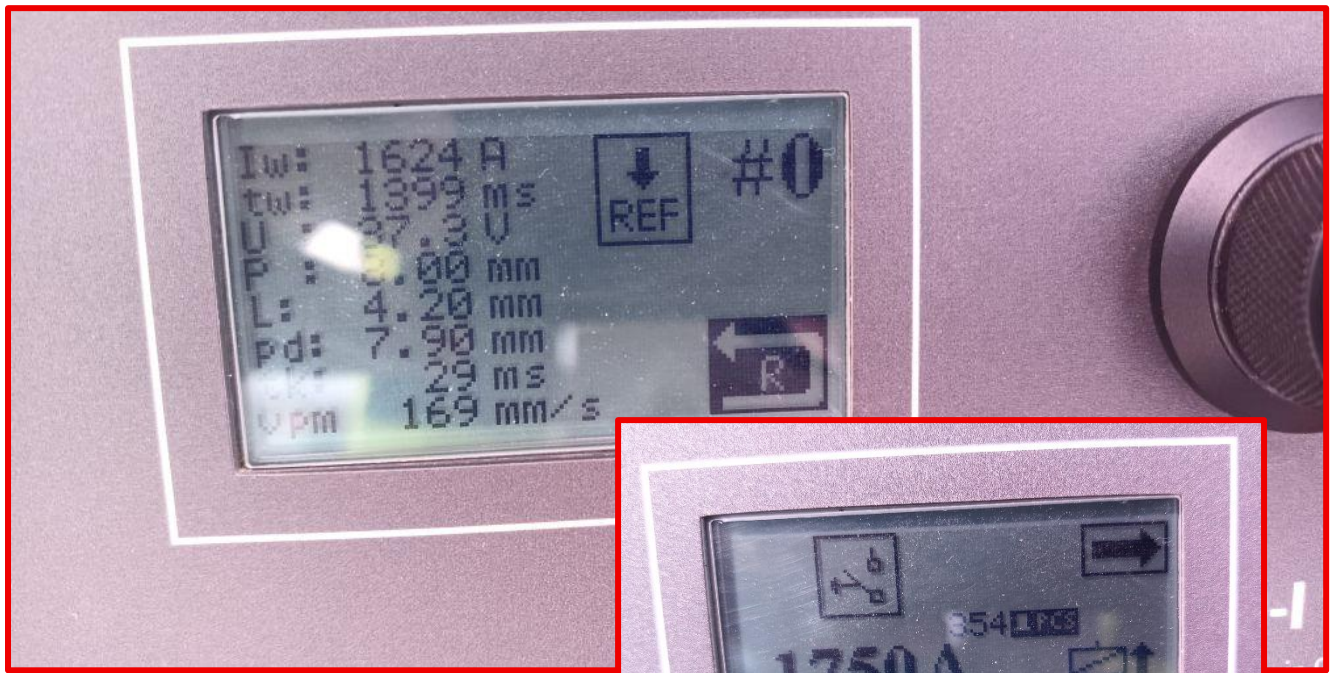
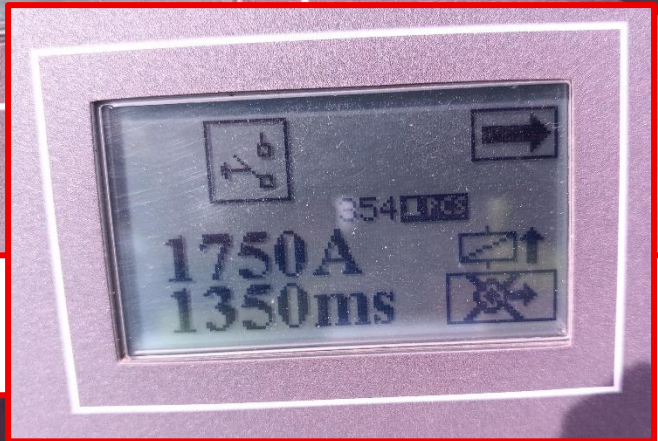
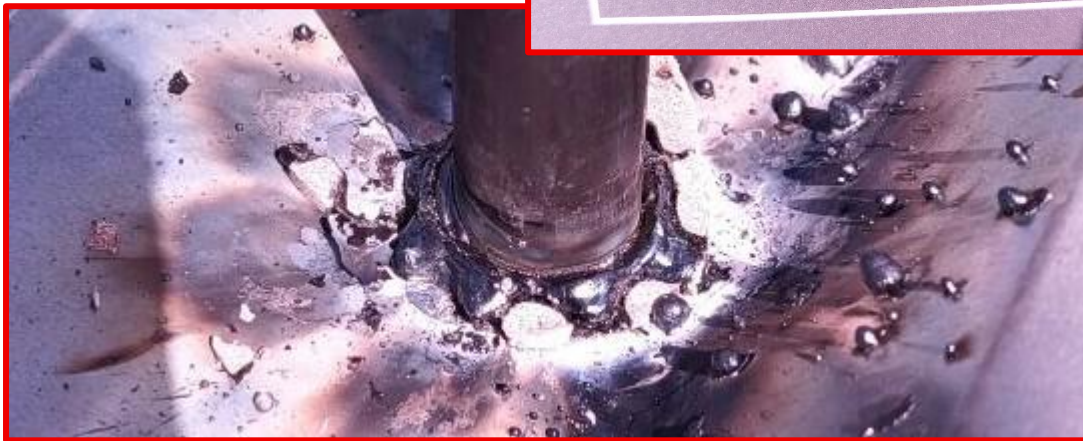
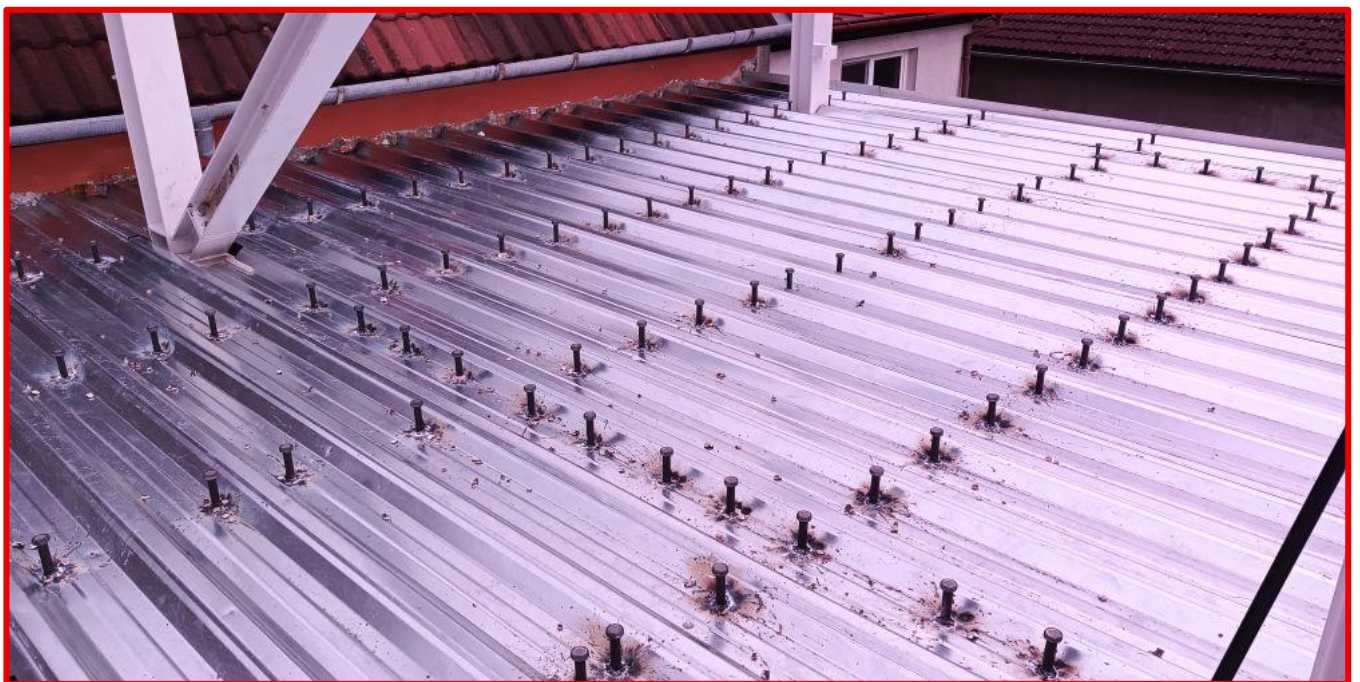
7 svarů z 400 bylo špatných. Trny jsme

<p><i>Kontrola svarů/pevnost</i></p> <p><i>Opatření k nápravě</i></p>	<p><i>odstranili a přivařili trny nové.</i></p> <p><i>U všech přivařených svorníků byl odstraněn keramický kroužek a provedena vizuální kontrola a prstencová zkouška, tedy kontrola poklepem kladivem (ČSN EN ISO 14555). Trny jsou správně přivařeny, pokud po úderu kladivem „zvoní“.</i></p> <p><i>V případě vadných svarů (pórovitost, neúplný nebo nerovnoměrný výronek, nepřijatelná prstencová zkouška, délka trnu po přivaření mimo stanovenou délku) musí být na tomto trnu provedena zkouška ohybem (15°). Nesmí dojít k vylomení trnu. Opatření k nápravě buď odstranění a opakování přivaření svorníku nebo oprava vhodnou svařovací metodou.</i></p>
---	---
