PŘIVAŘOVÁNÍ SPŘAHOVACÍCH TRNŮ SD 19 x 100 na profily, rekonstrukce objektu v Slavičíně

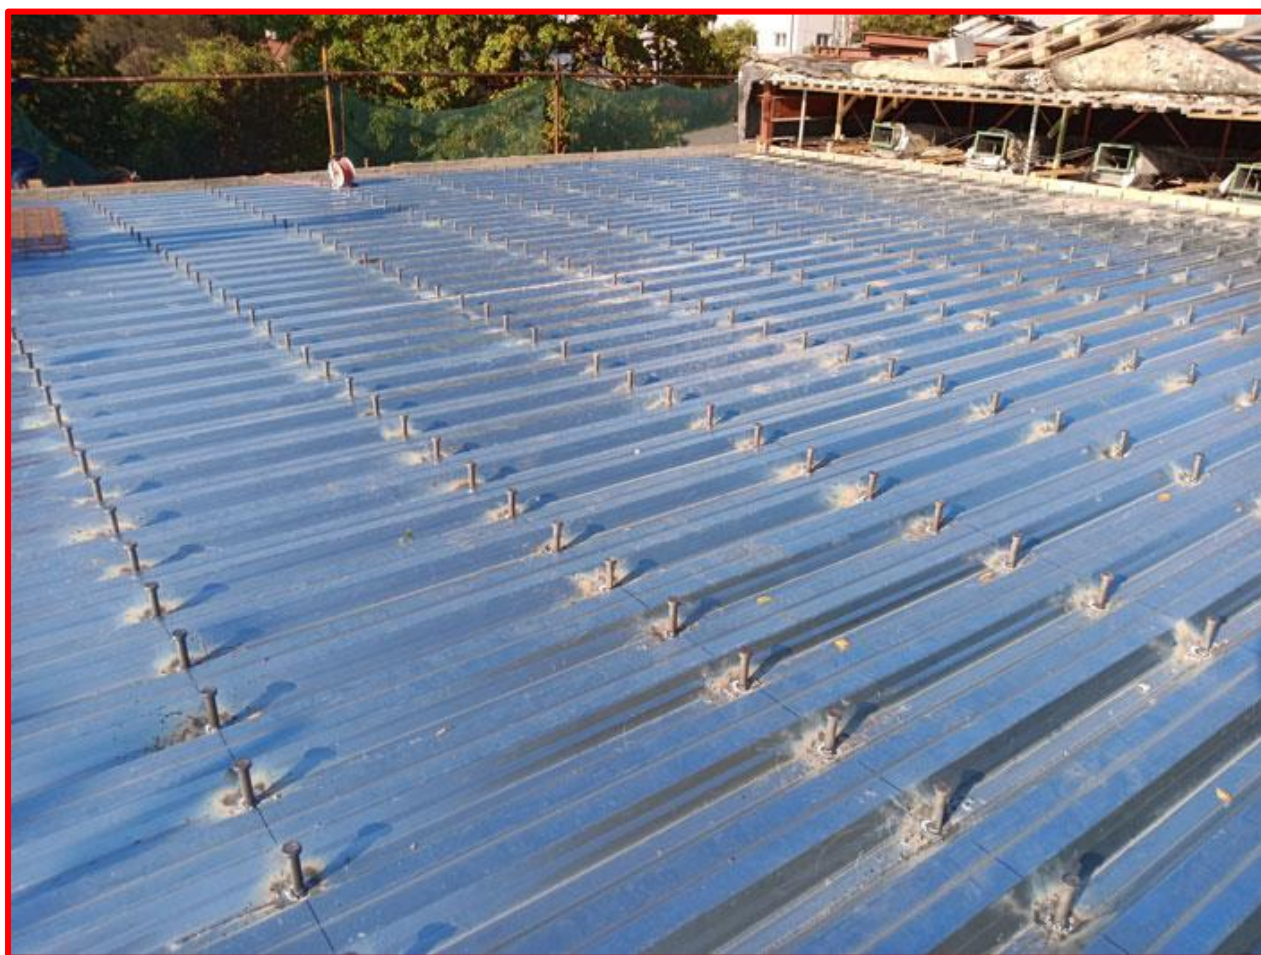
<i>Nastavené parametry</i>	Svař. proud: 1.650 A Svařovací čas: 1.250 sec Předsazení trnu: 5,0 mm Zdvih: 4,5 mm
<i>Prodloužení kabelace</i>	Síťová: 15 m Svařovací: 10 m

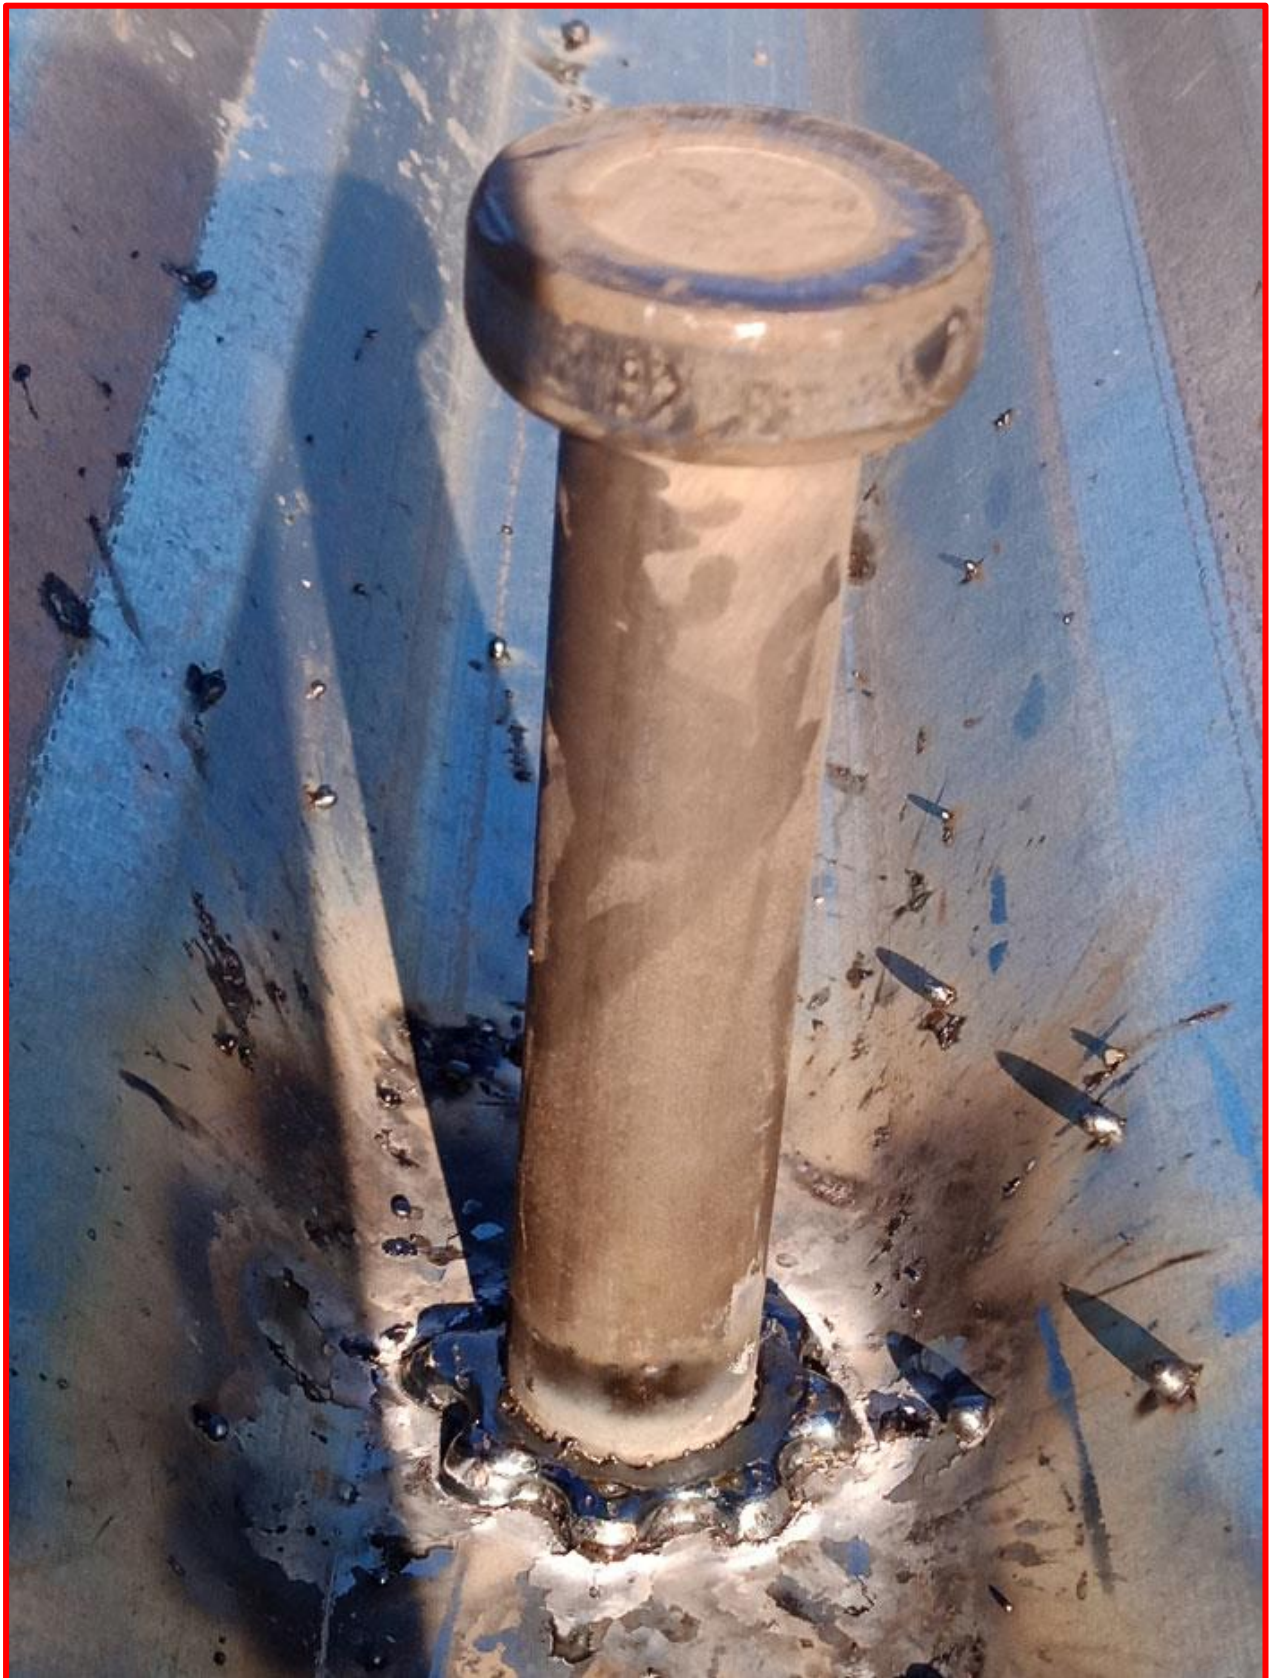
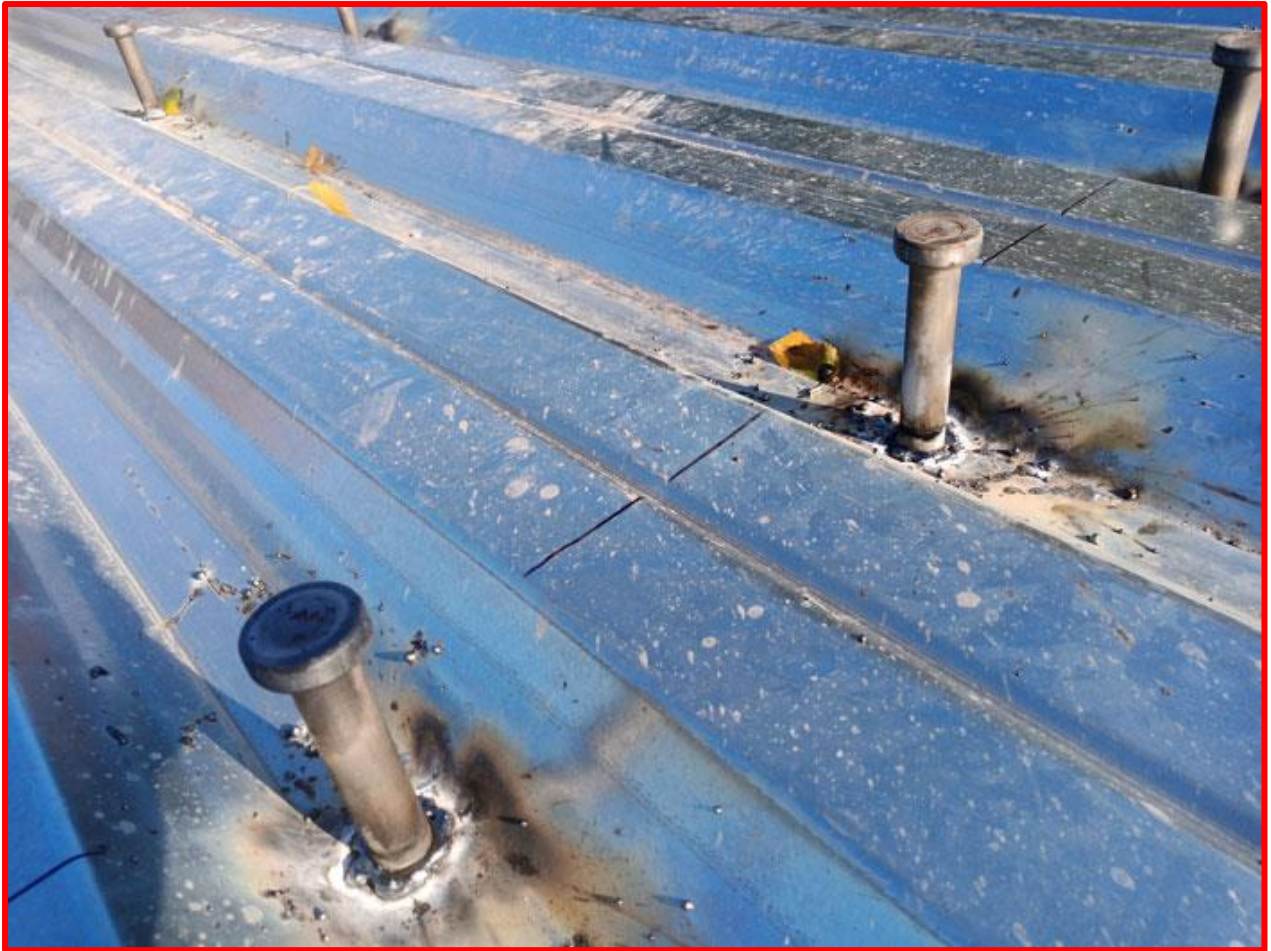
Postup provádění a hodnocení	
<i>Postup provádění</i>	<p>Provedena zjednodušená výrobní zkouška přímo na profilu konstrukce.</p> <p>Trny zkontrolovány vizuální i ohybovou zkouškou s výsledkem v pořádku. Mimo to u kontrolovaných zkušebních trnů byla revidována i jejich délka po přivaření.</p> <p>Zemnicí kleště byly připevňovány na jednotlivé profily, protože tyto nebyly spojeny.</p> <p>Svařování probíhalo bez problémů ve všech případech došlo k zapálení EO a k jeho plynulému hoření.</p> <p>Generátor s výkonem 270 kW fungoval při svařování taky bez problémů po celou dobu.</p>
<i>Kontrola svarů/pevnost</i>	<p>U všech přivařených svorníků byl odstraněn keramický kroužek a provedena vizuální kontrola a kontrola kladivem.</p> <p>V případě nepravidelnosti výronu taveniny jsme zkoušeli pevnost ohnutím.</p>
