PŘIVAŘOVÁNÍ SPŘAHOVACÍCH TRNŮ SD 19 x 100 S235 na I profily skrz plech. Rekonstrukce ZŠ Praha

<i>Termín</i>	31.KT/2020
<i>Dodavatel Svařovací práce provedl Svářečský dozor</i>	PROWELD Hana Pospíšilová Ing. David Pospíšil, IWE, Bc. Michal Karas, IWT Ing. David Pospíšil, IWE
<i>Dodavatel svařovacího stroje Výrobce spřahovacích trnů</i>	Bolte GmbH Bolte GmbH
<i>Typ svařovacího stroje a pistole</i>	POWER PACKAGE- PRO-I 1300 a GD-22s
<i>Maximální nastavitelné parametry svařovacího stroje a pistole</i>	Svařovací proud: 2.100 A Svařovací čas: 1.500 msec Zdvih pistole: 6 mm
<i>Elektro připojení</i>	Jištění 63 A, 15 (+25) m prodloužení přívodní kabelace
<i>Rozměr přivařovaného trnu</i>	SD1 19 x 100
<i>Nastavené parametry</i>	Svařovací proud: 1.650 A Svařovací čas: 1200 msec Předsazení trnu: 5,0 mm Zdvih: 4,5 mm

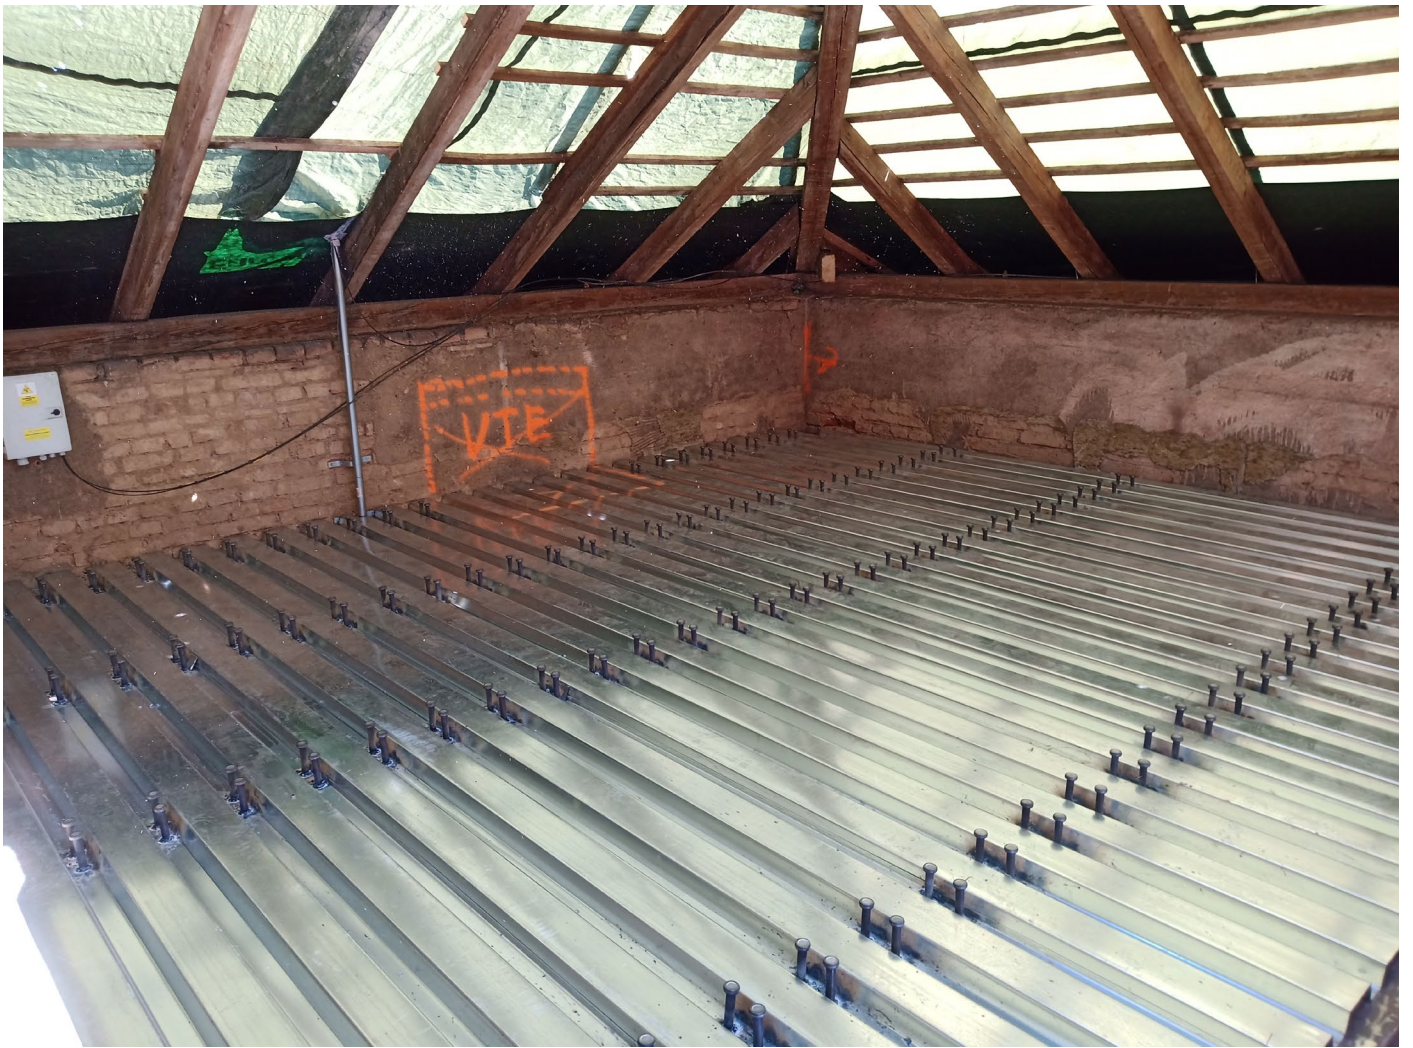
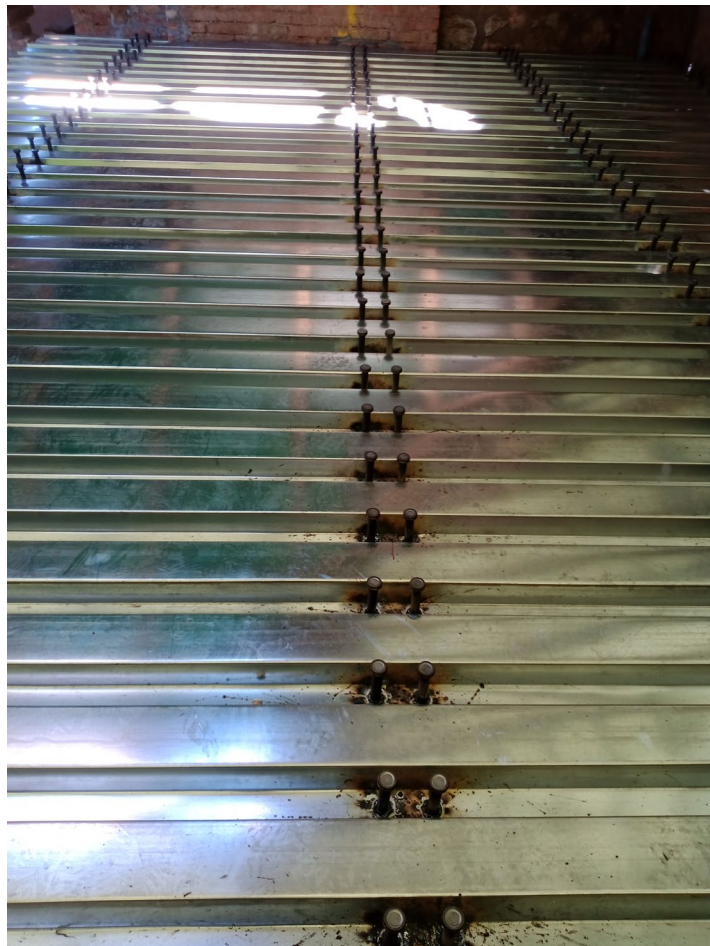
Postup provádění a hodnocení	
<i>Postup provádění</i>	<p>Provedena zjednodušená výrobní zkouška. Pět navařených trnů v poloze PA. Ohybová i vizuální zkouška vyhovující, proto bylo započato se svařováním.</p> <p>Zemnění bylo připevněno na profily do kříže, na které se trny montovali. Postupně bylo nutno přemísťovat.</p> <p>U montáže trnů SD 19, probíhalo svařování bez problémů. Komplikace v případě styku více vrstev plechu. Z preventivních důvodů byly vysekány plechy na kontaktu více vrstev.</p> <p>Tím se rapidně snížila zmetkovitost na 2 %</p> <p>S odkazem na ČSN EN ISO 14555, v případě neshody, možno provést opravu pomocí technologie MIG/MAG, obalenou elektrodou, apod.</p>
<i>Kontrola svarů/pevnost</i>	<p>U všech přivařených trnů byl odstraněn keramický kroužek a provedena vizuální kontrola. V případě výskytu nepravidelného výronu taveniny kolem, provedena zkouška ohybem na 15°.</p> <p>V místech, kde trny nedržely a po poklepu bylo zjevné, že pevnost svaru nebude dostatečná, bylo provedeno očištění místa od svarového kovu a následně přivařen trn nový.</p>
