PŘIVAŘOVÁNÍ SPŘAHOVACÍCH TRNŮ SD 19 x 90 na konstrukci lávky

<i>Termín</i>	40.KT/2021
<i>Dodavatel</i> <i>Svařovací práce provedl</i> <i>Svářečský dozor</i>	PROWELD STUD WELDING s.r.o. Bc. Michal Karas, IWT Ing. David Pospíšil, IWE Bc. Michal Karas, IWT Ing. David Pospíšil, IWE
<i>Dodavatel svařovacího stroje</i> <i>Výrobce spřahovacích trnů</i>	Bolte GmbH Bolte GmbH
<i>Typ svařovacího stroje a pistole</i>	POWER PACKAGE 2 x PRO-I 1300 a GD-22s
<i>Maximální nastavitelné parametry svařovacího stroje a pistole</i>	Svařovací proud: 2.100 A Svařovací čas: 1.500 msec Zdvih pistole: 0,5-6,0 mm
<i>Elektro připojení</i>	Generátor 270 kW
<i>Rozměr přivařovaného trnu</i>	SD 19 x 90 S235
<i>Nastavené parametry</i>	Svař. proud: 1.650 A Svařovací čas: 750 sec Předsazení trnu: 5,0 mm Zdvih: 4,0 mm

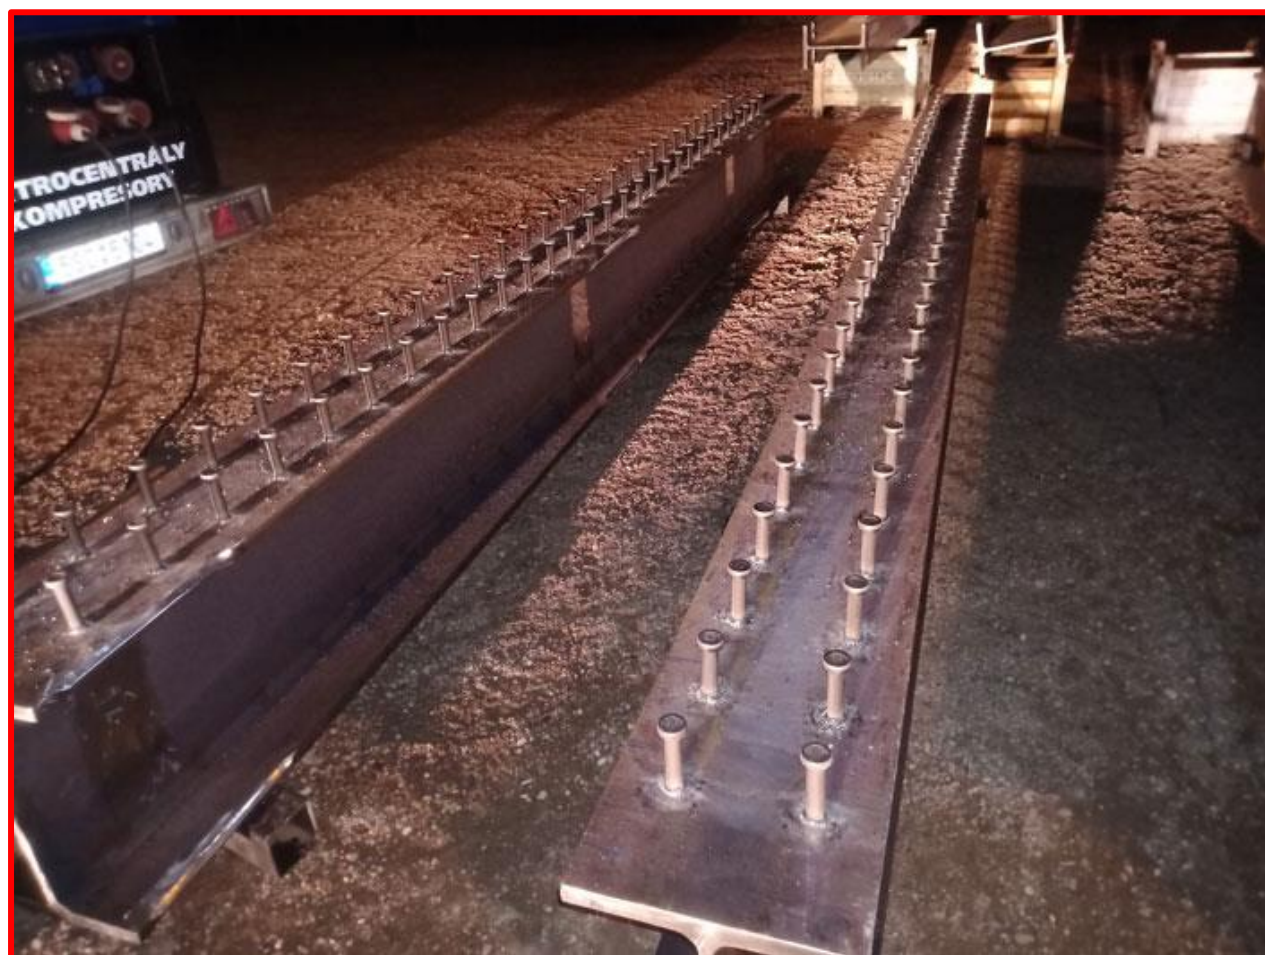
Postup provádění a hodnocení	
<p><i>Postup provádění</i></p>	<p>Provedena zjednodušená výrobní zkouška. Trny byly přivařeny na ocelovou desku. Vizuelní i ohybová zkouška vyhovující, proto bylo započato se svařováním.</p> <p>Zemnicí kleště byly připevňovány uhlopříčně na svařenou konstrukci nebo v případě samostatných profilů na jedné i druhé straně.</p> <p>Všechny díly, na které se trny přivařovaly byly očištěny broušením. Svařování bez problémů, hoření EO taky bez přerušování.</p> <p>Z celkového počtu 370 ks trnů nebyl ani jeden vizuelně vadný trn. Všechny trny měly kolem celého průměru pravidelnou taveninu.</p> <p>Svařování bylo prováděno na důlčík.</p>
<p><i>Kontrola svarů/pevnost</i></p>	<p>U všech přivařených svorníků byl odstraněn keramický kroužek a provedena vizuelní kontrola a kontrola kladivem.</p> <p>S ohledem na větší přesah svorníku před keramický kroužek, který nastavujeme, docházelo k většímu rozstříku taveniny. Rozstříkнутý kov kolem trnu jsme odstranili.</p>
