PŘIVAŘOVÁNÍ SPŘAHOVACÍCH TRNŮ SD 22 x 150 na konstrukci mostu

<i>Termín</i>	21.KT/2026
<i>Dodavatel</i> <i>Svařovací práce provedl</i> <i>Svářečský dozor</i>	PROWELD STUD WELDING s.r.o. Bc. Michal Karas, IWT Ing. David Pospíšil, IWE Bc. Michal Karas, IWT Ing. David Pospíšil, IWE
<i>Dodavatel svařovacího stroje Výrobce spřahovacích trnů</i>	Bolte GmbH Bolte GmbH
<i>Typ svařovacího stroje a pistole</i>	POWER PACKAGE 2 x PRO-I 1300 a GD-22s
<i>Maximální nastavitelné parametry svařovacího stroje a pistole</i>	Svařovací proud: 2.100 A Svařovací čas: 1.500 msec Zdvih pistole: 0,5-6,0 mm
<i>Elektro připojení Prodloužení síť. kabelace</i>	2 x 32 A 25 m
<i>Rozměr přivařovaného trnu</i>	SD 22 x 150 S235

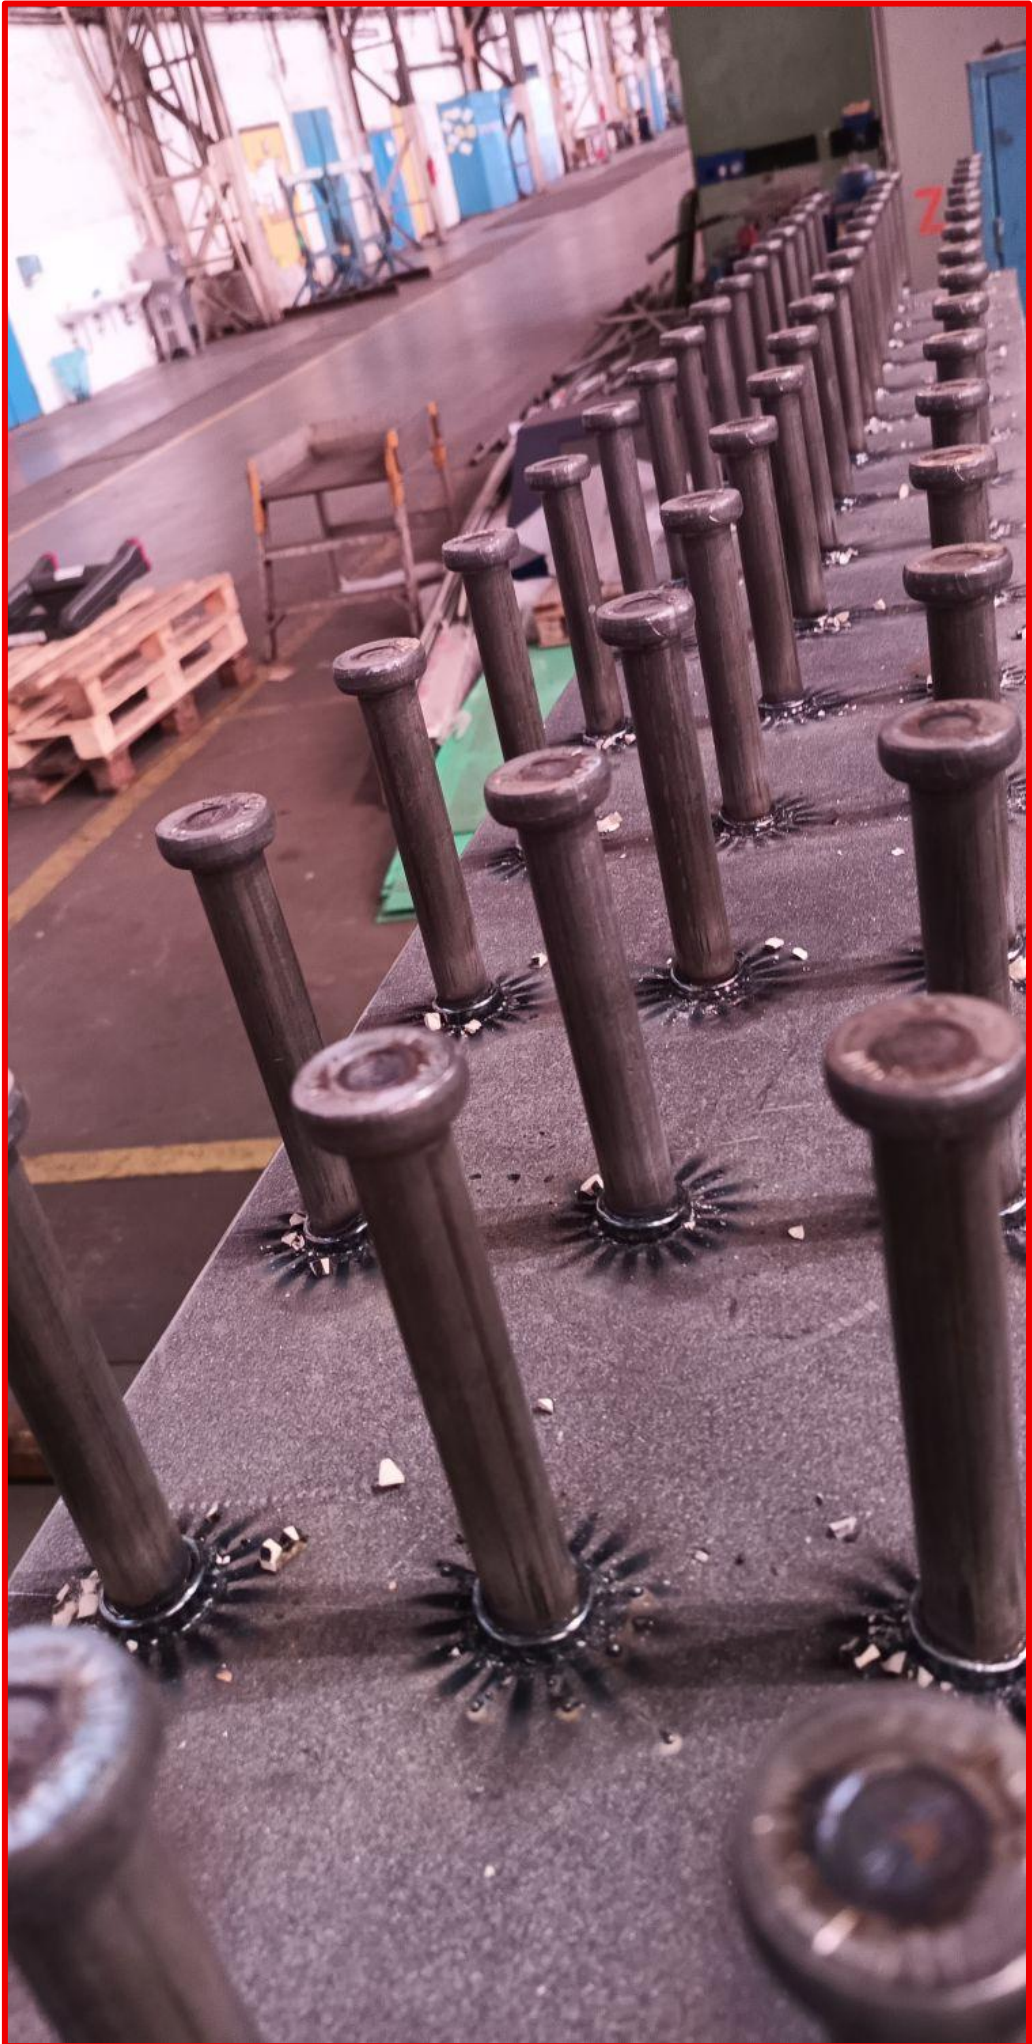
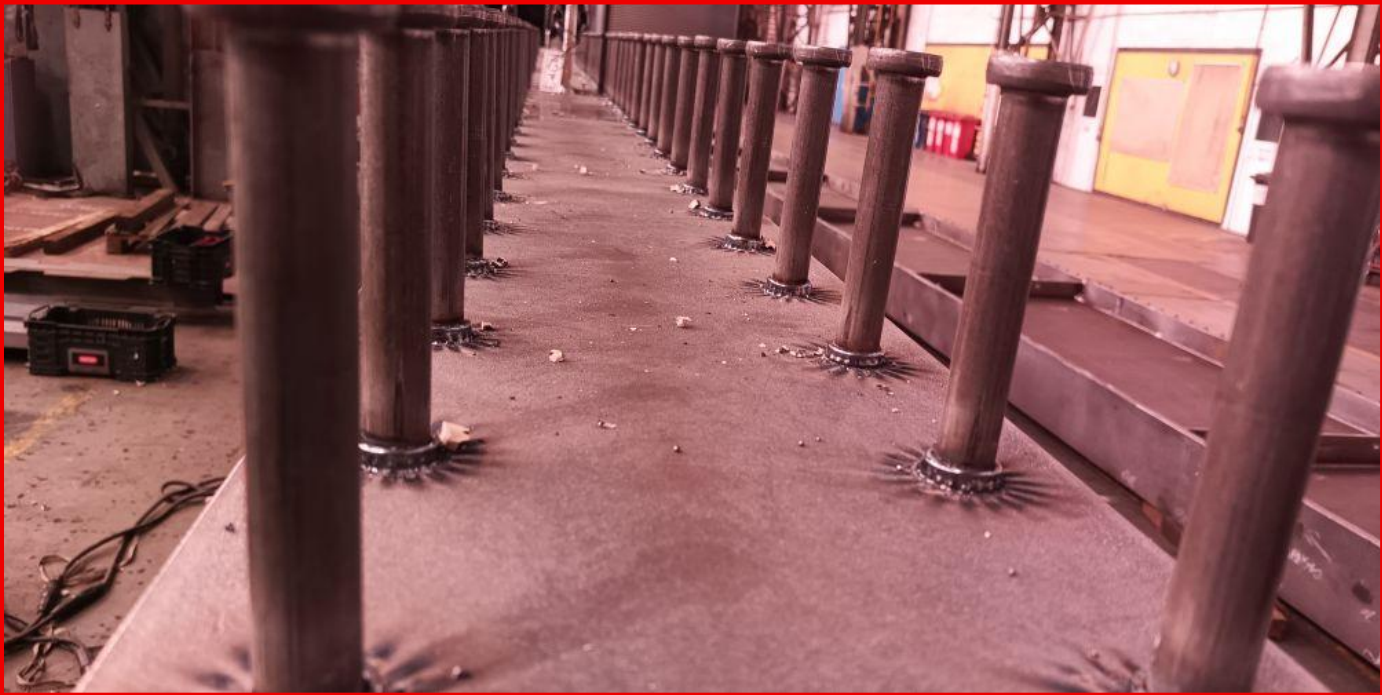
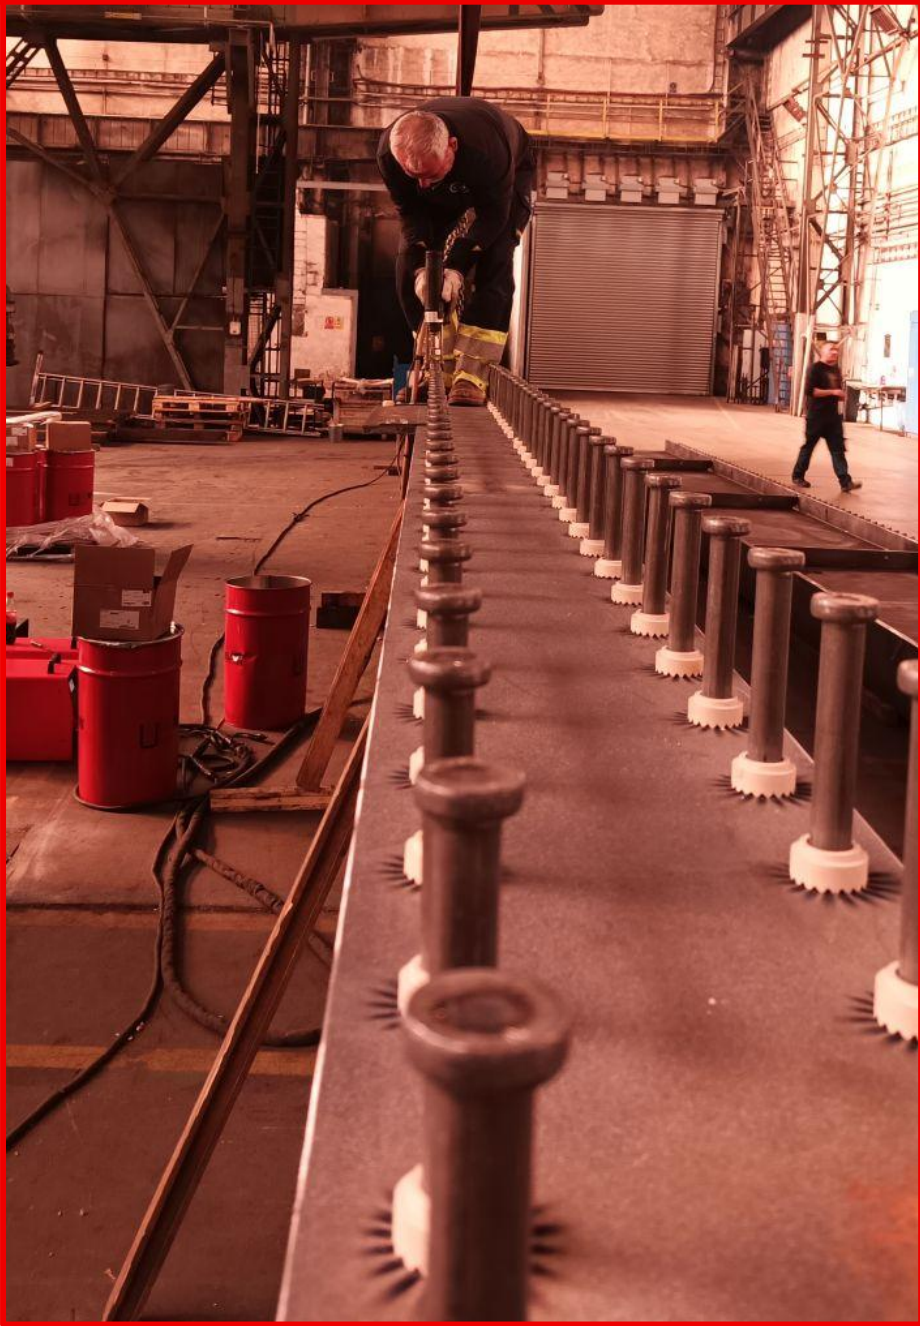
**Konstrukce, na kterou jsme přivařovali byl profil proměnné výšky cca 1,5 – 1,7 m. Zkraje nosníku jsme přivařovali 3, resp. 4 trny vedle sebe dále potom dva.
Krajní trny jsme navařovali cca 3 cm od kraje horní pásnice, což mohlo způsobovat foukání EO a nebezpečí neuzavřeného kroužku taveniny okolo trnu.**

<i>Proto jsme používali příložku tloušťky 25 mm, stejně jako tloušťka pásnice, a rozměrů 1.000 x 150 mm.</i>
<i>Výrobní kontrola</i>	<i>Kontrolovali jsme zkrácení trnu a vizuálně kroužek kolem trnu u prvních cca 20 ks trnů, bezprostředně po přivaření.</i>
<i>Zemnicí kabelace</i>	<i>Zemnicí kleště jsme upínali na obou stranách profilu, na který se svařovalo.</i>
<i>Průběh a problémy při svařování</i>	<i>Svařování probíhalo, s ohledem na podmínky, bez problémů. Jen v ojedinělých případech, cca 40 ks z 900 ks měly neuzavřený kroužek taveniny.</i>
<i>Kontrola svarů/pevnost</i>	<i>U všech přivařených svorníků byl odstraněn keramický kroužek a provedena vizuální kontrola a prstencová zkouška, tedy kontrola poklepem kladivem (ČSN EN ISO 14555). Trny jsou správně přivařeny, pokud po úderu kladivem „zvoní“.</i>
<i>Opatření k nápravě</i>	<i>V případě vadných svarů (pórovitost, neúplný nebo nerovnoměrný výronek, nepřijatelná prstencová zkouška, délka trnu po přivaření mimo stanovenou délku) musí být na tomto trnu provedena zkouška ohybem (15°). Nesmí dojít k vylomení trnu. Opatření k nápravě buď odstranění a opakování přivaření svorníku nebo oprava vhodnou svařovací metodou.</i>
