# ***PŘIVAŘOVÁNÍ SPŘAHOVACÍCH TRNŮ SD 19 x 150 na profily a části konstrukce***

| <i>Termín</i> | <b>03.KT/2026</b> |
| <i>Dodavatel</i><br><br><i>Svařovací práce provedl</i><br><br><i>Svářečský dozor</i> | <b>PROWELD STUD WELDING<br/>s.r.o.</b><br><br><b>Bc. Michal Karas, IWT<br/>Ing. David Pospíšil, IWE</b><br><br><b>Bc. Michal Karas, IWT<br/>Ing. David Pospíšil, IWE</b> |

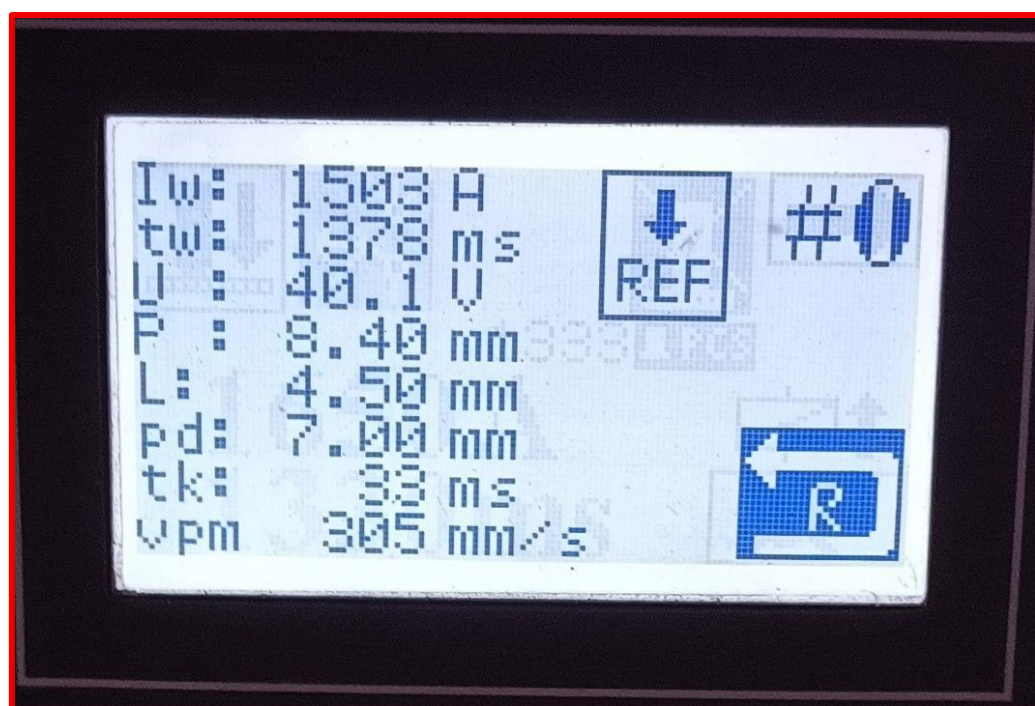
| <i>Nastavené parametry</i> | <b>Svař. proud: 1.650 A</b><br><b>Svařovací čas: 1.350 msec</b><br><b>Předsazení trnu: 8,0 mm</b><br><b>Zdvih: 4,5 mm</b> |
| <i>Vyhodnocovač stroje:</i> | <b>Svař. proud: 1.550 A</b><br><b>Svař. čas: 1.378 msec</b><br><b>Předsazení trnu: 8,4 mm</b><br><b>Zdvih: 4,5 mm</b><br><b>Hloubka průvaru: 7,0 mm</b> |

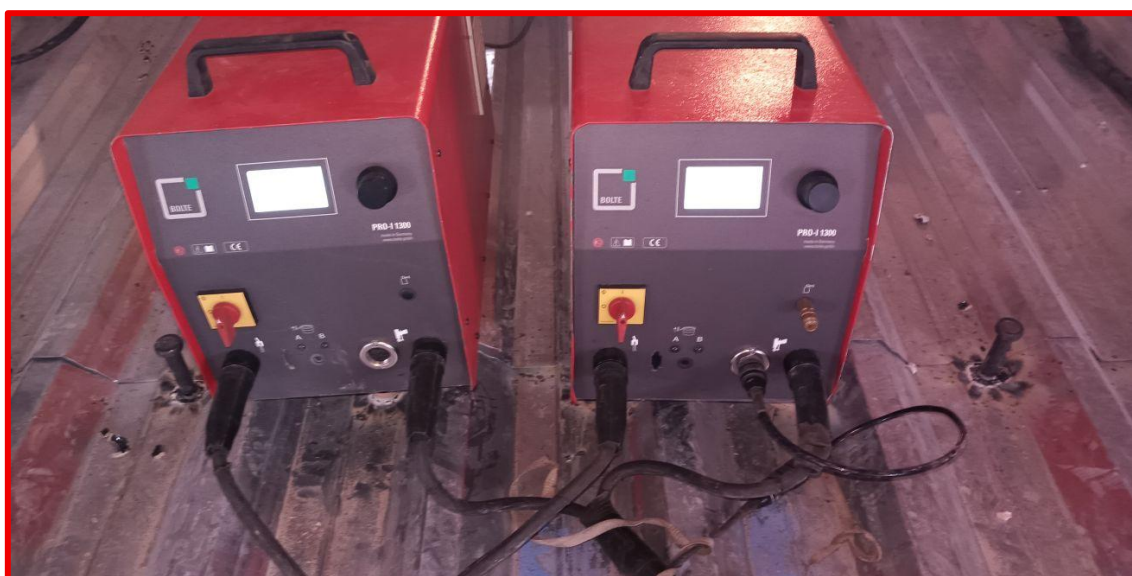
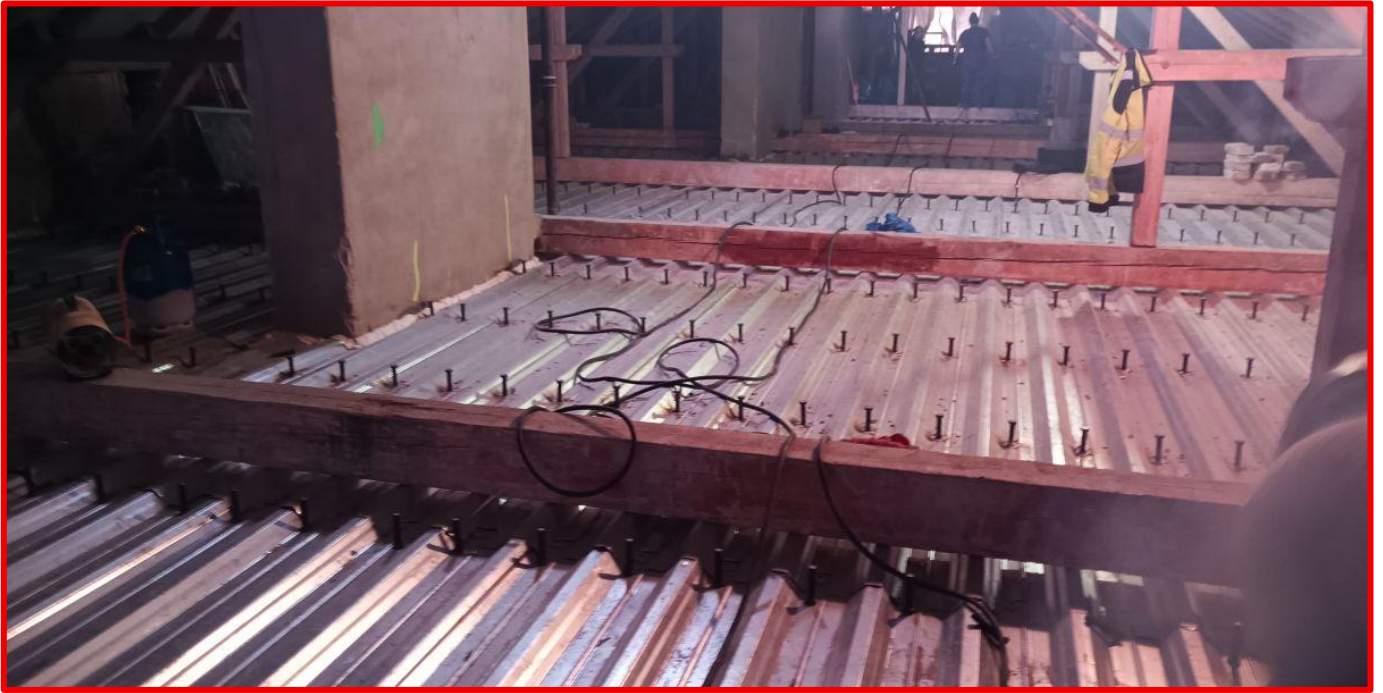
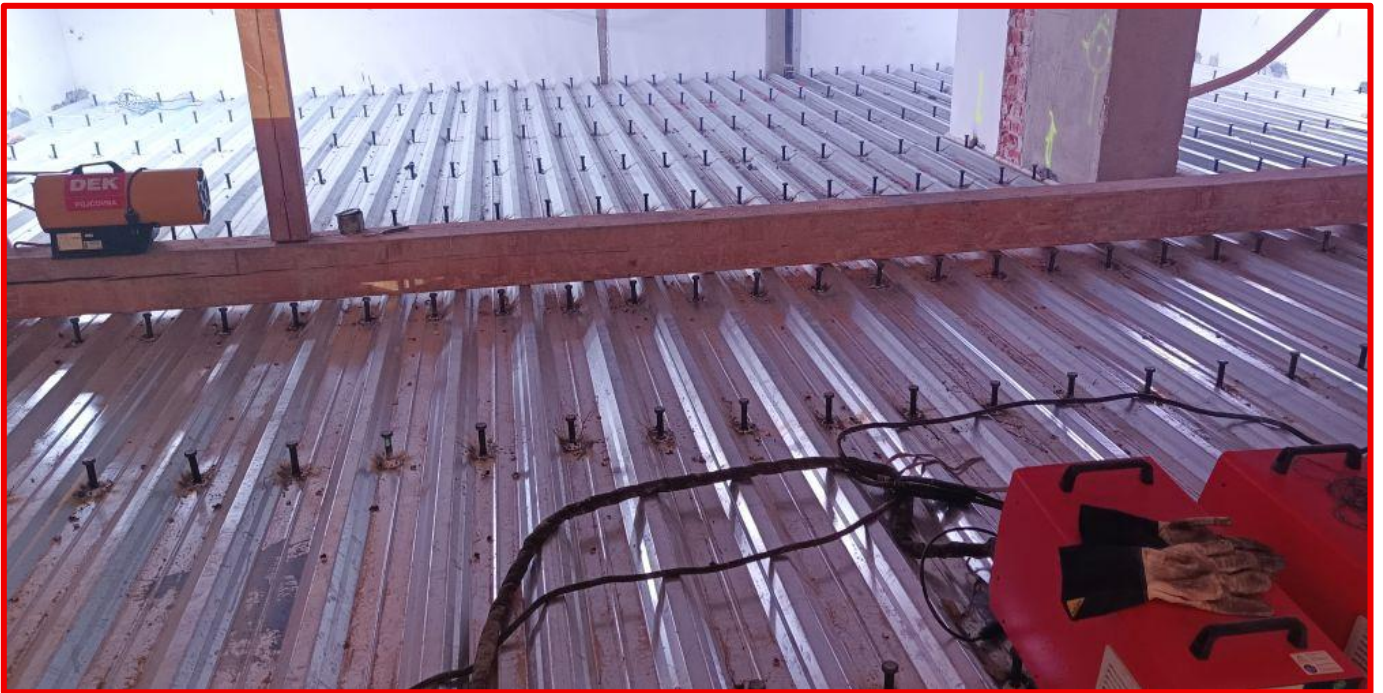
| <i>Průběh a problémy při svařování</i> | <b><i>Svařování probíhalo, s ohledem na podmínky, bez problémů. Problémy s přeložením dvou a více plechů nebyly, protože při kladení plechu byla drzhá vrstva plechu oříznuta.<br/>Ve třech případech byla tavenina nízká, proto jsme trny odstranili a přivařili nové.<br/>Ostatní svary v pořádku s uzavřenou taveninou kolem průměru trnu.</i></b> |

| <p><i>Kontrola<br/>svarů/pevnost</i></p> | <p><b><i>U všech přivařených svorníků byl odstraněn keramický kroužek a provedena vizuální kontrola a prstencová zkouška, tedy kontrola poklepem kladivem (ČSN EN ISO 14555). Trny jsou správně přivařeny, pokud po úderu kladivem „zvoní“.</i></b></p> |

| <p><i>Opatření k<br/>nápravě</i></p> | <p><b><i>V případě vadných svarů (pórovitost, neúplný nebo nerovnoměrný výronek, nepřijatelná prstencová zkouška, délka trnu po přivaření mimo stanovenou délku) musí být na tomto trnu provedena zkouška ohybem (15°). Nesmí dojít k vylomení trnu. Opatření k nápravě buď odstranění a opakování přivaření svorníku nebo oprava vhodnou svařovací metodou.</i></b></p> |
