## Zkušební protokol č. 12133\_05\_2026\_LK

### Analýza svarových spojů svorníků

**PROWELD STUD WELDING s.r.o.**

Byl předán zkušební vzorek obsahující 5 svarových spojů svorníků o průměru M12 z materiálu Wr.N. 1.4541, přivařených na desce z materiálu S355.

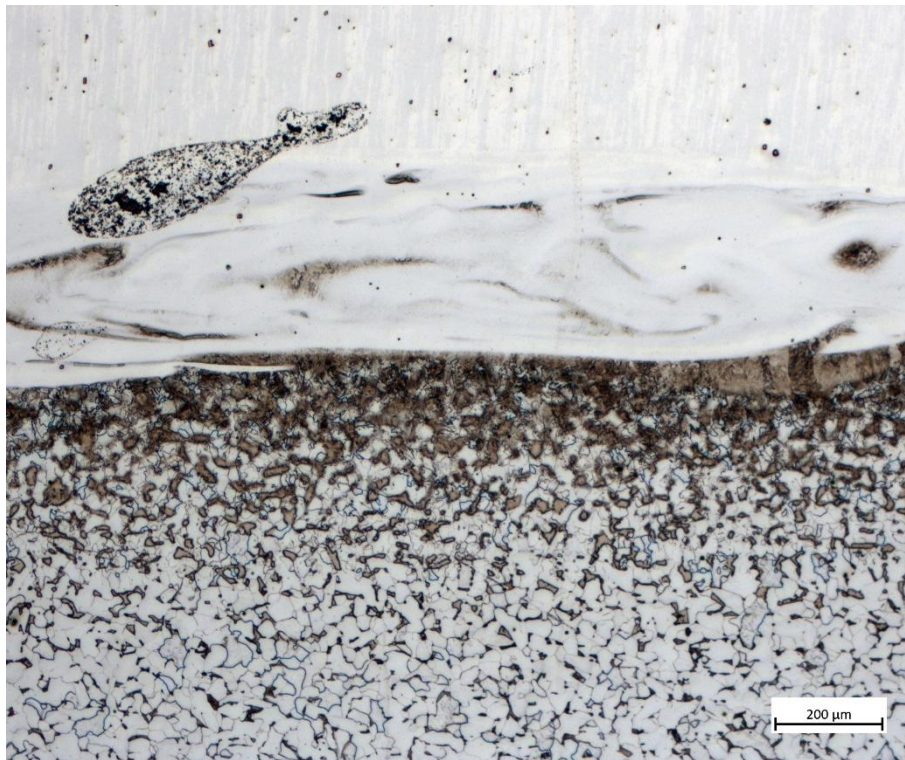
*Obr. 15 – Detail mikrostruktury svarového spoje č. 5 – zvětšení 50x  
(přechod mezi svorníkem – horní část obrázku a podkladovým plechem – spodní část obrázku)*

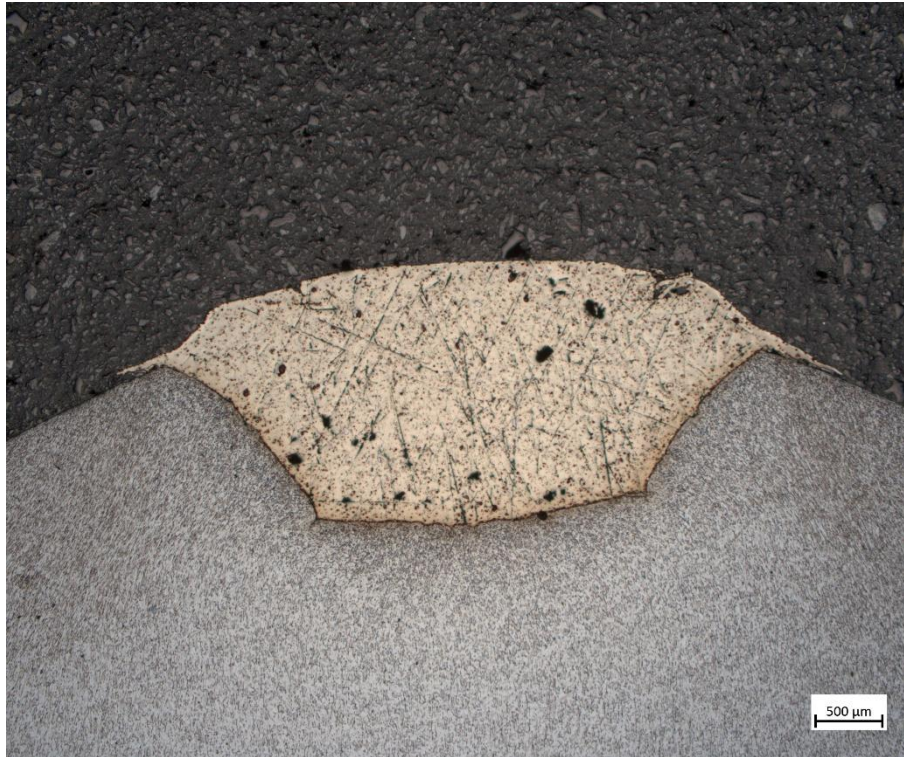
Obr. 17 – Mikrostruktura koncové části svorníku (před navařením) – zvětšení 25x

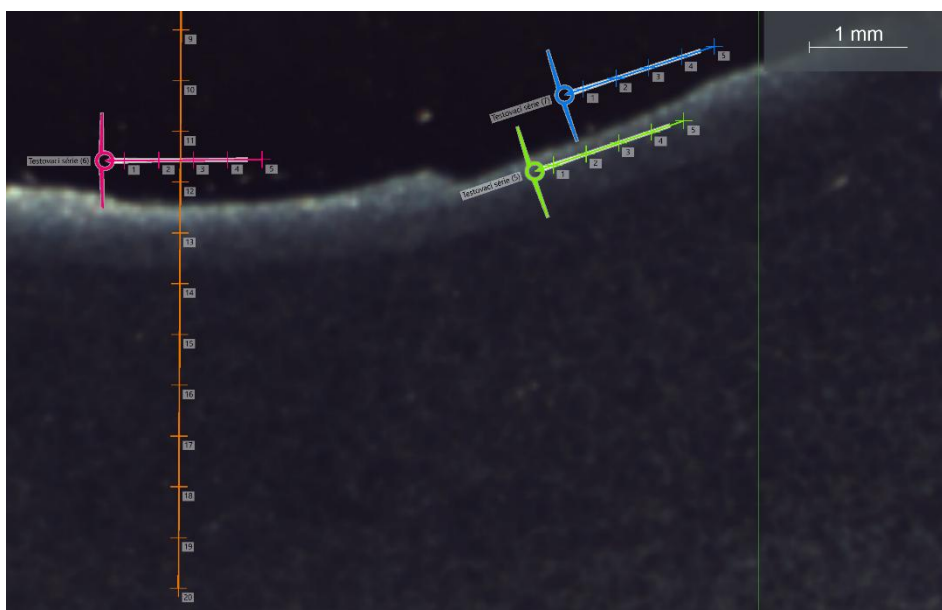
Obr. 22 – Zobrazení počtu a pořadí vpichů u testovací série TS3, TS6 ( TS5, TS7)

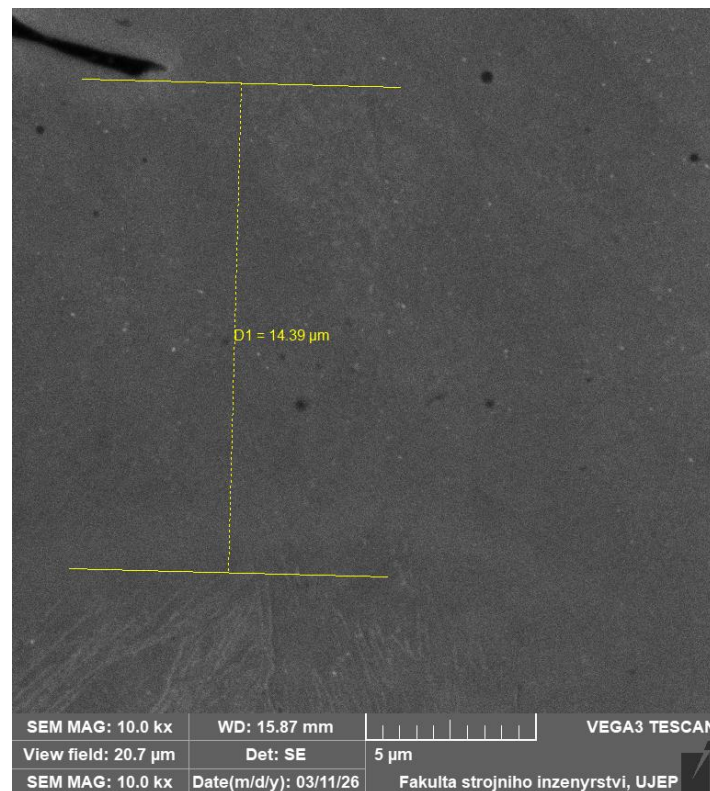
Obr. č. 41 – Defekt není přesně na rozhraní, ale je cca 14 µm od rozhraní.

V důsledku nižší tepelné vodivosti oceli Wr.N. 1.4541 se více natavuje ocel S355, proto se svarový kov více promíchává ocelí bez chromu a niklu, ale na druhou stranu s větší koncentrací uhlíku (cca 0,23 %C).

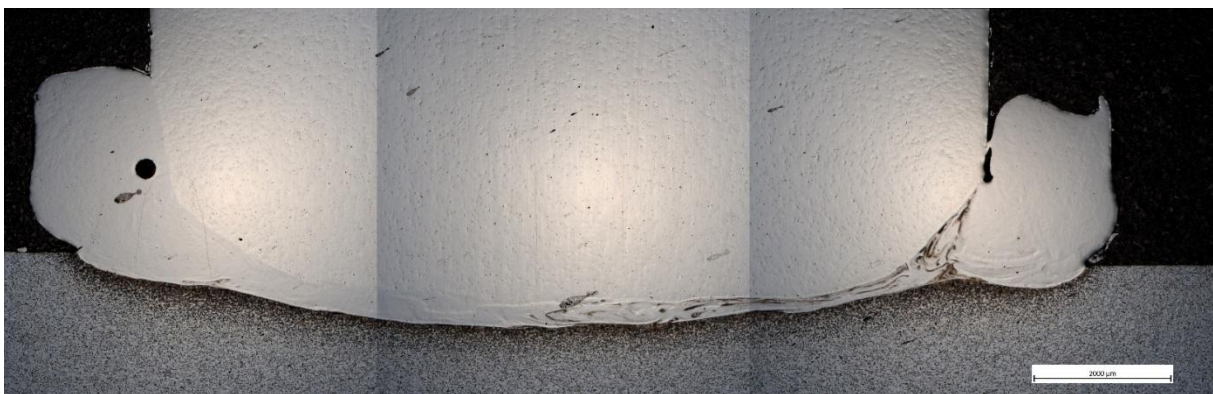
*Obr. č. 62 – Spoj – svorník 5 – chybí celkový snímek ze skenovacího elektronového mikroskopu*

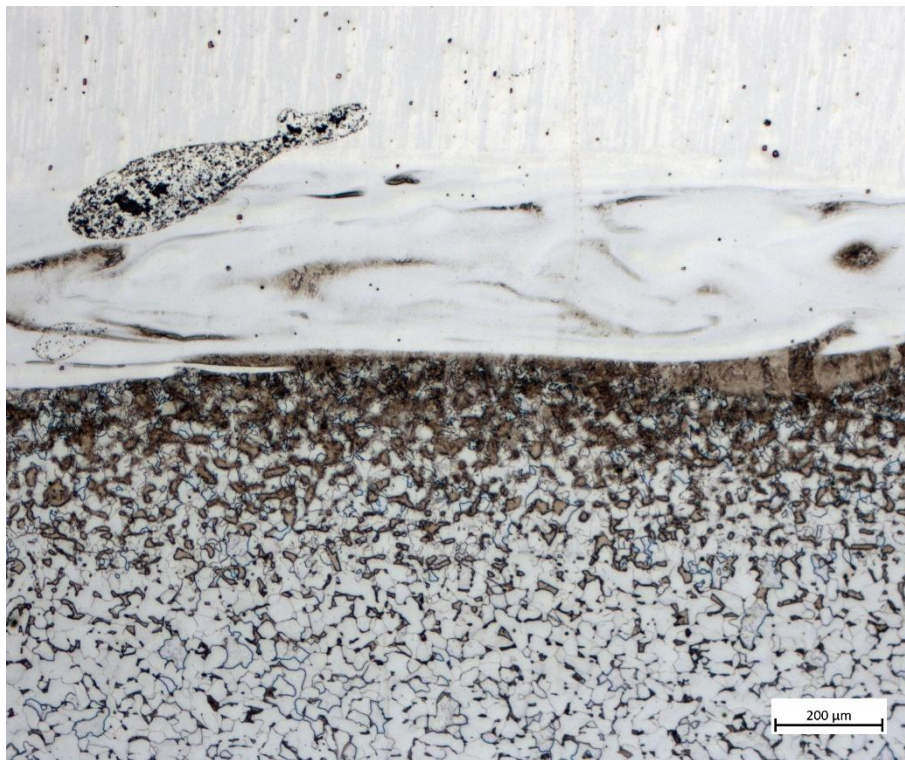
Obr. č. 63 – Snímek ze světelného mikroskopu – toto místo bylo zdokumentováno i pomocí skenovacího elektronového mikroskopu.
