PŘIVAŘOVÁNÍ SPŘAHOVACÍCH TRNŮ SD 16 x 100 S355 na I profily. Lávka pro pěší, poliklinika Opatovská

<i>Termín</i>	15. KT/04/2018
<i>Dodavatel Svařovací práce provedl Svářečský dozor</i>	PROWELD Hana Pospíšilová Ing. David Pospíšil, IWE, Bc. Michal Karas, IWT Ing. David Pospíšil, IWE
<i>Dodavatel svařovacího stroje Výrobce spřahovacích trnů</i>	AS-Schöler-Bolte GmbH AS-Schöler-Bolte GmbH
<i>Typ svařovacího stroje a pistole</i>	POWER PACKAGE- 2xPRO-I 1300 a GD-22s
<i>Maximální nastavitelné parametry svařovacího stroje a pistole</i>	Svařovací proud: 2.100 A Svařovací čas: 1.500 msec Zdvih pistole: 6 mm
<i>Elektro připojení</i>	Jištění 63 A, 15 m prodloužení přívodní kabelace
<i>Rozměr přivařovaného trnu</i>	SD 16 x 100 S355J2+N
<i>Nastavené parametry</i>	Svařovací proud: 1.300 A Svařovací čas: 550 msec Předsazení trnu: 5,0 mm Zdvih: 3,5 mm

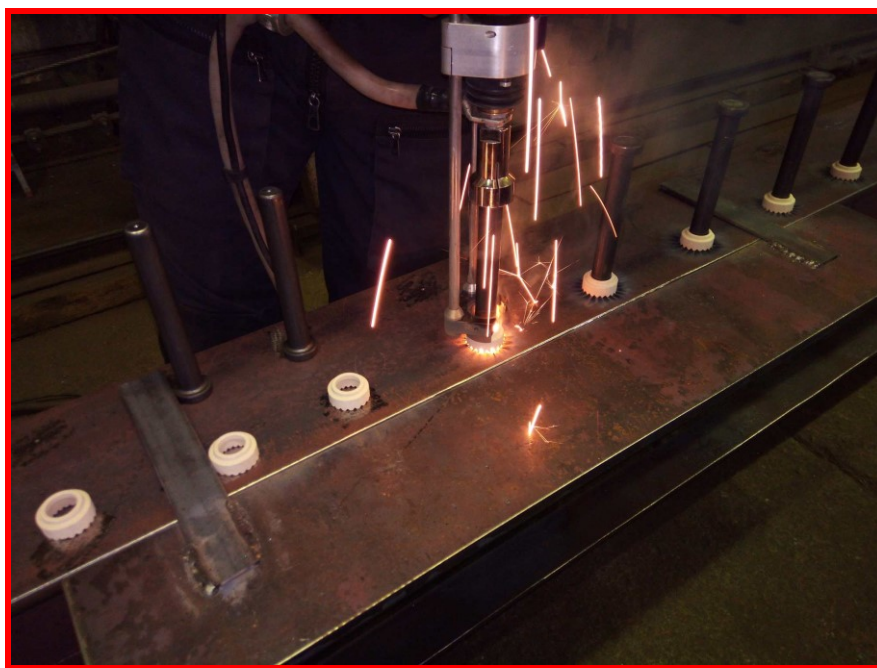
<i>Postup provádění</i>	<p>Provedena zjednodušená výrobní zkouška. Čtyři navařené trny v poloze podle výkresu, včetně důlčíku, zatíženy ohnutím na 60-45°. Ohybová i vizuální zkouška vyhovující, proto bylo započato se svařováním. Mimo to proveden řez svarem na pile, žádné vady nebyly vizuálně zjistitelné.</p> <p>S ohledem na pozitivní zkoušku, bylo započato s přivařováním na I profily ve dvou řadách, dle výkresu. Zemnění bylo připevněno na krajích, tedy na jedné i druhé straně.</p> <p>Vzhledem k obavě, poloha trnu směrem do hrany pásnice, z nedokonale provedených svarů foukáním oblouku, byla přikládána a posunována příložka stejné tloušťky plechu jako horní pásnice.</p> <p>Tímto způsobem bylo eventuální foukání oblouku eliminováno.</p> <p>S odkazem na ČSN EN ISO 14555, v případě neshody, možno provést opravu pomocí technologie MIG/MAG, obalenou elektrodou, apod.</p>
<i>Kontrola svarů/pevnost</i>	<p>U všech přivařených trnů byl odstraněn keramický kroužek a provedena vizuální kontrola. V případě výskytu nepravidelného výronu taveniny kolem, cca 1 trn, provedena zkouška ohybem na 15°.</p>
