PŘIVAŘOVÁNÍ SPŘAHOVACÍCH TRNŮ SD 16 x 80 S235 na I profily, skrz plech, a H profily.

Kancelářské prostory výrobní haly

<i>Termín</i>	10. KT/03/2018
<i>Dodavatel Svařovací práce provedl Svářečský dozor</i>	PROWELD Hana Pospíšilová Ing. David Pospíšil, IWE, Bc. Michal Karas, IWT Ing. David Pospíšil, IWE
<i>Dodavatel svařovacího stroje Výrobce spřahovacích trnů</i>	AS-Schöler-Bolte GmbH AS-Schöler-Bolte GmbH
<i>Typ svařovacího stroje a pistole</i>	POWER PACKAGE- 2xPRO-I 1300 a GD-22s
<i>Maximální nastavitelné parametry svařovacího stroje a pistole</i>	Svařovací proud: 2.100 A Svařovací čas: 1.500 msec Zdvih pistole: 6 mm
<i>Elektro připojení</i>	Jištění 100 A, 80 m prodloužení přívodní kabelace
<i>Rozměr přivařovaného trnu</i>	SD 16 x 80 S235J2+C450
<i>Nastavené parametry (první hodnoty skrz plech, druhé hodnoty SD 16 x 80 na H profil)</i>	Svařovací proud: 1.400 A Svařovací čas: 950 msec Předsazení trnu: 3,5 mm Zdvih: 3,7 mm Svařovací proud: 1.400 A Svařovací čas: 650 msec Předsazení trnu: 3,5 mm Zdvih: 3,5 mm

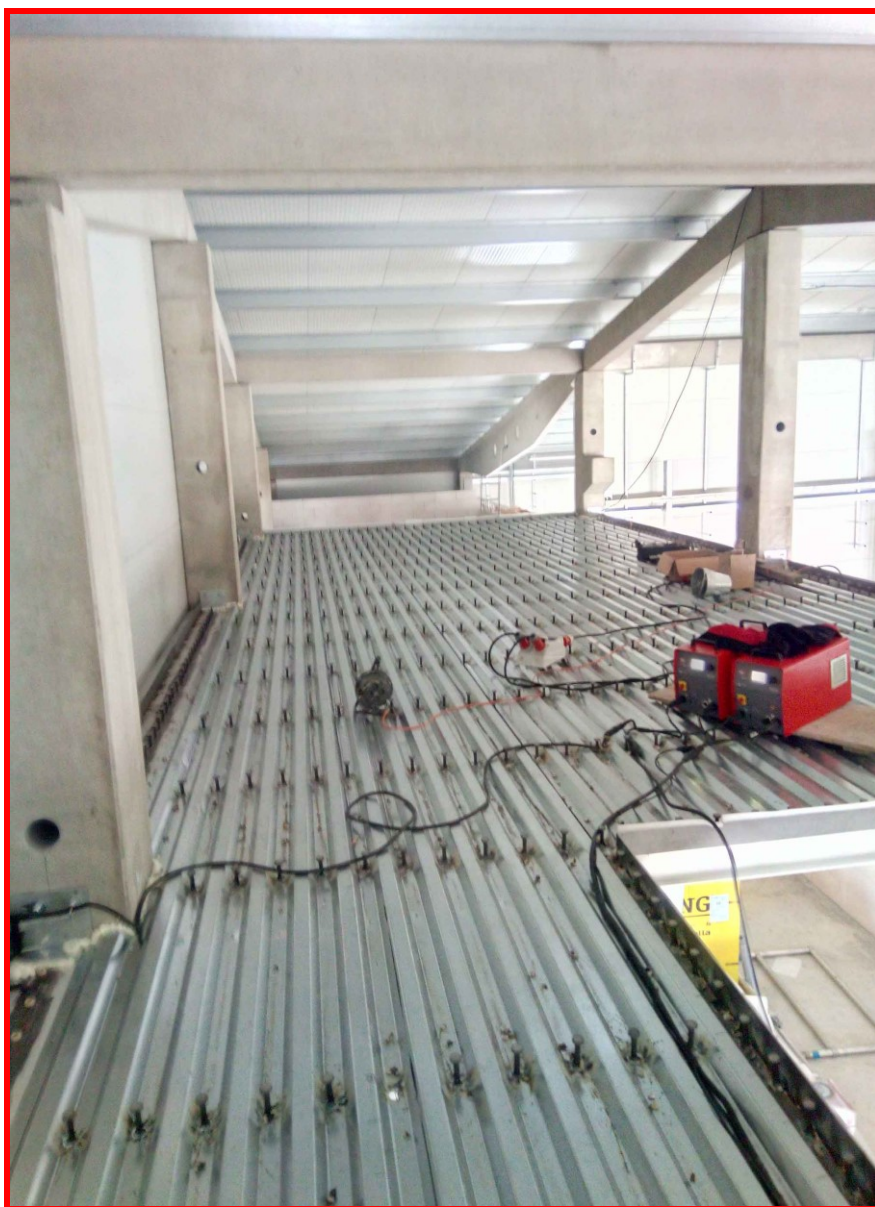
<p><i>Postup provádění</i></p>	<p>Provedena zjednodušená výrobní zkouška. Po jejím vyhodnocení byly trny přivařovány na I a H profily v jedné řadě. Na H profily byly trny přivařovány přímo na I profily skrz plech. Zemnění bylo připevňováno na jednotlivých I profilech. Podle výkresu mělo být osazeno/přivařeno 795 ks trnů. Celkem bylo přivařeno 850 ks. Mimo to se při svařování nevyskytly žádné problémy a docházelo pravidelně k zapálení EO a jeho hoření. Z uvedeného počtu trnů bylo opravováno 34 ks, a to v místech, kde trapézový plech neležel na I profilu a byl nadzvednut.</p>
<p><i>Kontrola svarů/pevnost</i></p>	<p>U všech přivařených trnů byl odstraněn keramický kroužek a provedeny jak vizuální kontrola, tak i kontrola poklepem kladivem. V případě výskytu nepravidelného výronu taveniny kolem trnu byla provedena zkouška ohybem na 15 °. V případě výskytu trhlin nebo jiných vad</p>

u takto zkoušených trnů bylo provedeno jejich odstranění a provedení nového svaru v místě vadného tehdy, bylo-li to z technických důvodů možné. V opačném případě byl svar proveden na jiném vhodném místě.

V případech, kde nebylo možné provést opravu jednotlivých svarů spřahovacích trnů, byla zadavateli doporučena oprava vhodnou svařovací metodou dle ČSN EN ISO 14555.
