PŘIVAŘOVÁNÍ SPŘAHOVACÍCH TRNŮ SD 22 x 175 S235 na I profily. Automobilový most, Mělník

<i>Termín</i>	7. KT/02/2018
<i>Dodavatel Svařovací práce provedl Svářečský dozor</i>	PROWELD Hana Pospíšilová Ing. David Pospíšil, IWE, Bc. Michal Karas, IWT Ing. David Pospíšil, IWE
<i>Dodavatel svařovacího stroje Výrobce spřahovacích trnů</i>	AS-Schöler-Bolte GmbH AS-Schöler-Bolte GmbH
<i>Typ svařovacího stroje a pistole</i>	POWER PACKAGE- 2xPRO-I 1300 a GD-22s
<i>Maximální nastavitelné parametry svařovacího stroje a pistole</i>	Svařovací proud: 2.100 A Svařovací čas: 1.500 msec Zdvih pistole: 6 mm
<i>Elektro připojení</i>	Jištění 63 A, 15 m prodloužení přívodní kabelace
<i>Rozměr přivařovaného trnu</i>	SD 22 x 175 S235J2+C450
<i>Nastavené parametry</i>	Svařovací proud: 2.050 A Svařovací čas: 1.050 msec Předsazení trnu: 6,0 mm Zdvih: 4,5 mm

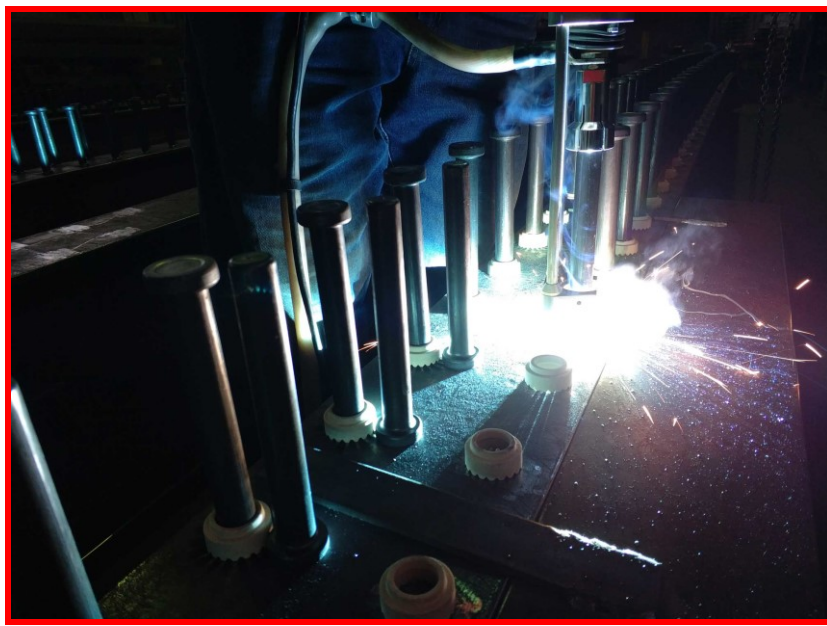
Postup provádění a hodnocení	
<i>Postup provádění</i>	<p>Provedena zjednodušená výrobní zkouška. Pět navařených trnů v poloze podle výkresu, včetně důlčíku, zatíženy ohnutím na 60-45°. Jak touto kontrolou, tak i vizuální všechny přivařené vzorky vyhověly, proto bylo započato se svařováním.</p> <p>Po jejím vyhodnocení byly trny přivařovány na I profily ve dvou řadách, dle výkresu. Zemnění bylo připevněno na krajích, tedy na jedné i druhé straně.</p> <p>Vzhledem k obavě, poloha trnu 4 cm osou od kraje profilu, z nedokonale provedených svarů foukáním oblouku, byla příkládána a posunována příložka stejné tloušťky plechu jako horní pásnice.</p> <p>Tímto způsobem bylo eventuální foukání oblouku eliminováno. Pouze v krajních pozicích, poslední trny v řadě u zemnicích kleští, byly s nestejně rozlitou taveninou, ale s odkazem na ČSN EN ISO 14555, budou tyto drobné, víceméně vizuální chyby, opraveny pomocí technologie MIG/MAG.</p> <p>Mimo některé z krajních svorníků, vykazovaly nerovnoměrnou taveninu okolo svorníku i jiné, přivařené trny v celkovém počtu cca 20 ks (celkový počet 900 svarů). Tyto budou opraveny, viz. výše.</p> <p>Příčinou zřejmě byla nedostatečná elektroinstalace v místě provádění, kde byl na jedem rozvaděč napojen také tryskací kompresor s příkonem cca 60 kW.</p>

<i>Kontrola svarů/pevnost</i>	<p>U všech přivařených trnů byl odstraněn keramický kroužek a provedeny jak vizuální kontrola, tak i kontrola poklepem kladivem. V případě výskytu nepravidelného výronu taveniny kolem, cca 20 trnů, byly takové označeny a byla zadavateli doporučena oprava vhodnou svařovací metodou (ČSN EN ISO 14555).</p>
