# **PŘIVAŘOVÁNÍ SPŘAHOVACÍCH TRNŮ SD 19 x 150 na speciální konstrukci lávky, oboustranně proti sobě**

<i>Termín</i>	<b>26.KT/2021</b>
<i>Dodavatel</i> <i>Svařovací práce provedl</i> <i>Svářečský dozor</i>	<b>PROWELD STUD WELDING s.r.o.</b>  <b>Bc. Michal Karas, IWT Ing. David Pospíšil, IWE</b>  <b>Bc. Michal Karas, IWT Ing. David Pospíšil, IWE</b>
<i>Dodavatel svařovacího stroje</i> <i>Výrobce spřahovacích trnů</i>	<b>Bolte GmbH Bolte GmbH</b>
<i>Typ svařovacího stroje a pistole</i>	<b>POWER PACKAGE 2 x PRO-I 1300 a GD-22s</b>
<i>Maximální nastavitelné parametry svařovacího stroje a pistole</i>	<b>Svařovací proud: 2.100 A Svařovací čas: 1.500 msec Zdvih pistole: 0,5-6,0 mm</b>
<i>Elektro připojení</i>	<b>Generátor, 275 kVA</b>
<i>Rozměr přivařovaného trnu</i>	<b>SD 19 x 125 S235</b>

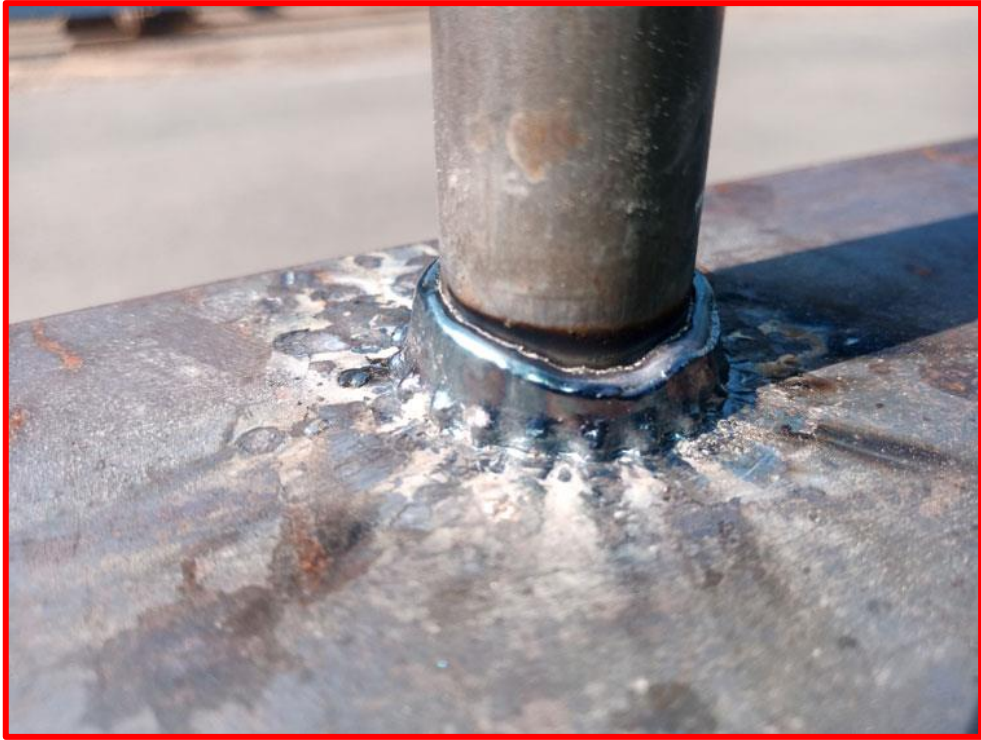
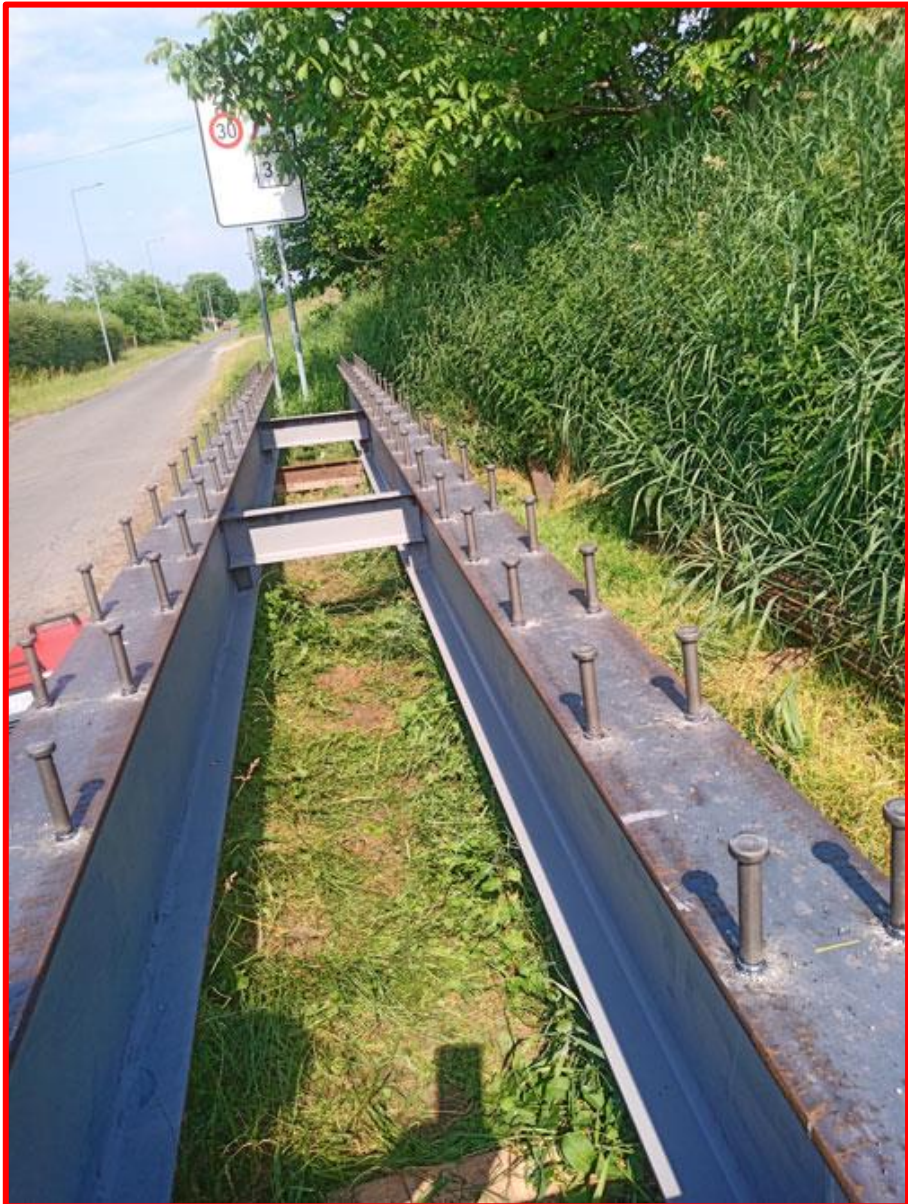
***Po dovaření jednotlivých dílů jsme odstranili keramický kroužek kvůli kontrole pravidelnosti výronu taveniny. Rozstříknutý kov kolem trnu jsme odstranili.***
