# ***PŘIVAŘOVÁNÍ SPŘAHOVACÍCH TRNŮ SD 13 x 50 na profily ocelové konstrukce při rekonstrukci obytné budovy Brno***

| <i>Termín</i> | <b>31.KT/2025</b> |
| <i>Dodavatel</i><br><br><i>Svařovací práce provedl</i><br><br><i>Svářečský dozor</i> | <b>PROWELD STUD WELDING<br/>s.r.o.</b><br><br><b>Bc. Michal Karas, IWT<br/>Ing. David Pospíšil, IWE</b><br><br><b>Bc. Michal Karas, IWT<br/>Ing. David Pospíšil, IWE</b> |

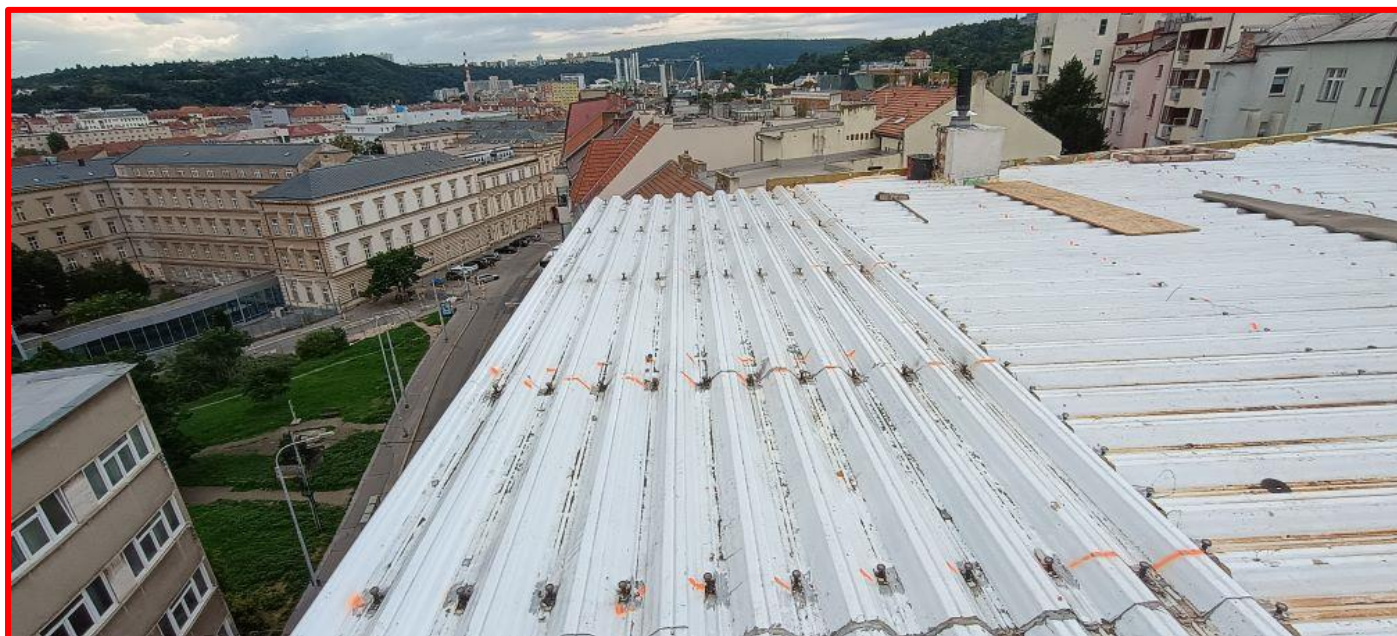
| <b>Postup provádění a hodnocení</b> | |
|---|---|
| <i>Postup provádění</i> | <b>Na profilech položený lakovaný vlnitý plech.</b><br><b>Po zkouškách trny nedržely.</b><br><b>Proto jsme doporučili, aby udělali v místě svaru do plechu díru a svařování se dělalo přímo na profil.</b><br><b>Po vysekání děr jsme zjistili, že profily pod plechy jsou na pásnici lakované. Proto bylo nutné je ještě obrousit.</b> |

| | <p><b><i>Nastavení stroje i pistole standardní, na základě zkušeností.</i></b></p> <p><b><i>Zkušební svar v rámci celé montáže provedeny 10 ks SD 13.</i></b></p> <p><b><i>Po úpravách na konstrukci již svařování bez problémů. Po cca 50 svarech ale vypadl jistič. Požadovali jsme 32 A char, D, v budově pouze jistič 20 A char. B.</i></b></p> <p><b><i>Při chodu výtahu, jistič vypadnul...</i></b></p> <p><b><i>Proto jsme objednali generátor firmy VALEON 100 kVA (80 kW).</i></b></p> <p><b><i>Svařování s generátorem bez problémů ve vysoké kadenci. 600 ks jsme svařovali cca 2 hod, tedy kadence 6 ks/minutu.</i></b></p> <p><b><i>Zemnicí kleště byly upnuty uhlopříčně na konstrukci profilů, která byla provařena/prošroubována.</i></b></p> <p><b><i>Počet oprav cca 20 ks.</i></b></p> |
