PŘIVAŘOVÁNÍ SPŘAHOVACÍCH TRNŮ SD 19 x 150 na speciální konstrukci lávky, oboustranně proti sobě

<i>Termín</i>	38.KT/2021
<i>Dodavatel</i> <i>Svařovací práce provedl</i> <i>Svářečský dozor</i>	PROWELD STUD WELDING s.r.o. Bc. Michal Karas, IWT Ing. David Pospíšil, IWE Bc. Michal Karas, IWT Ing. David Pospíšil, IWE
<i>Dodavatel svařovacího stroje</i> <i>Výrobce spřahovacích trnů</i>	Bolte GmbH Bolte GmbH
<i>Typ svařovacího stroje a pistole</i>	POWER PACKAGE 2 x PRO-I 1300 a GD-22s
<i>Maximální nastavitelné parametry svařovacího stroje a pistole</i>	Svařovací proud: 2.100 A Svařovací čas: 1.500 msec Zdvih pistole: 0,5-6,0 mm
<i>Elektro připojení</i>	2 x 32 A
<i>Rozměr přivařovaného trnu</i>	SD 19 x 80 S235

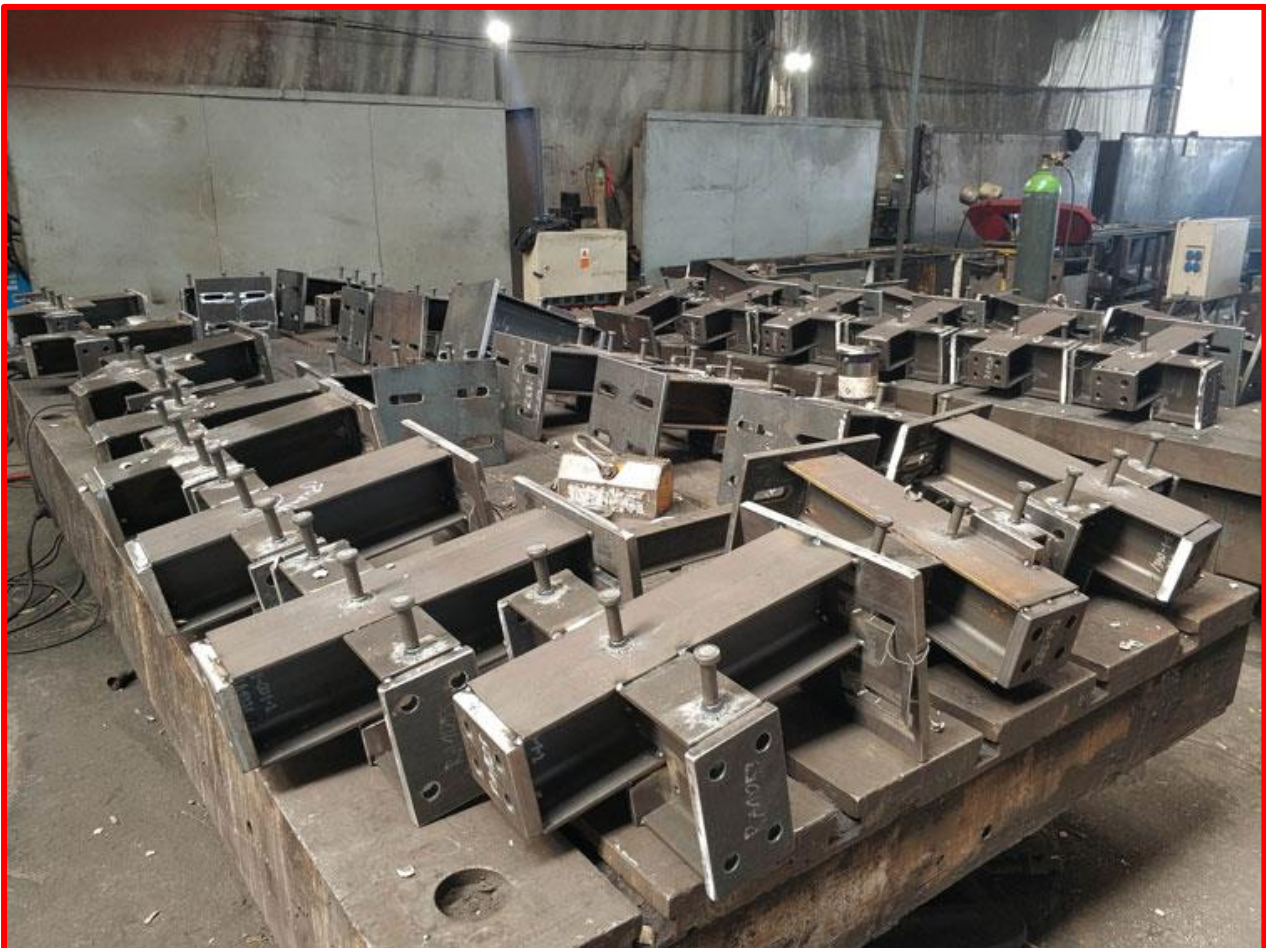
V těchto místech při přivařování trnů došlo k většímu rozstříku a v 8 případech nedotažení taveniny kolem celého průměru.
