**PŘIVAŘOVÁNÍ SPŘAHOVACÍCH TRNŮ
SD 16 x 150 a SD 19 x 200 S235 na I
profily skrz plech.
Stavba Rehau, Moravská Třebová**

<i>Termín</i>	23.KT/06/2018
<i>Dodavatel Svařovací práce provedl Svářečský dozor</i>	PROWELD Hana Pospíšilová Ing. David Pospíšil, IWE, Bc. Michal Karas, IWT Ing. David Pospíšil, IWE
<i>Dodavatel svařovacího stroje Výrobce spřahovacích trnů</i>	AS-Schöler-Bolte GmbH AS-Schöler-Bolte GmbH
<i>Typ svařovacího stroje a pistole</i>	POWER PACKAGE- 2xPRO-I 1300 a GD-22s
<i>Maximální nastavitelné parametry svařovacího stroje a pistole</i>	Svařovací proud: 2.100 A Svařovací čas: 1.500 msec Zdvih pistole: 6 mm
<i>Elektro připojení</i>	Jištění 63 A, 15 (+25) m prodloužení přívodní kabelace
<i>Rozměr přivařovaného trnu</i>	SD 16 x 150 / SD 19 x 200
<i>Nastavené parametry</i>	Svařovací proud: 1.300 A Svařovací čas: 1.100 msec Předsazení trnu: 4,0 mm Zdvih: 3,5 mm / Svařovací proud: 1.700 A Svařovací čas: 1.300 msec Předsazení trnu: 5,0 mm Zdvih: 4,75 mm

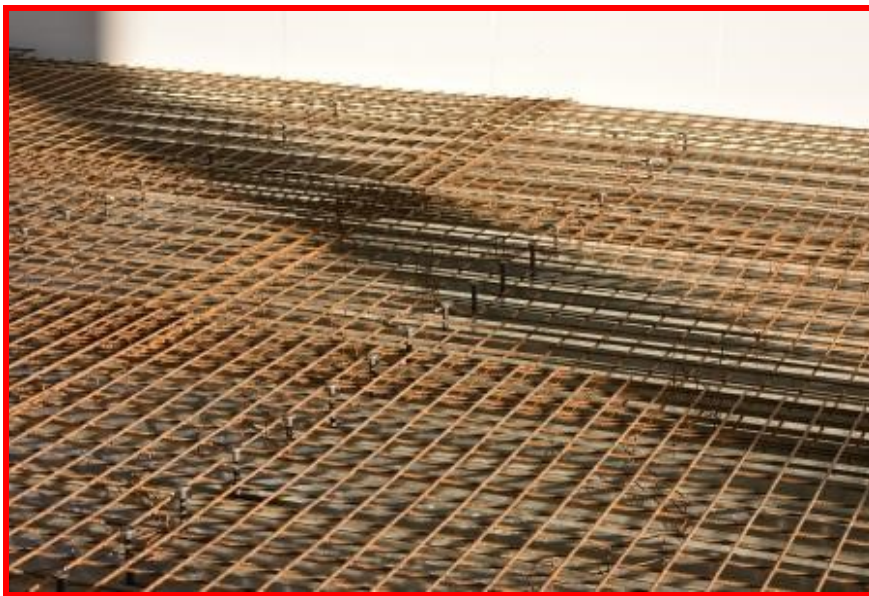
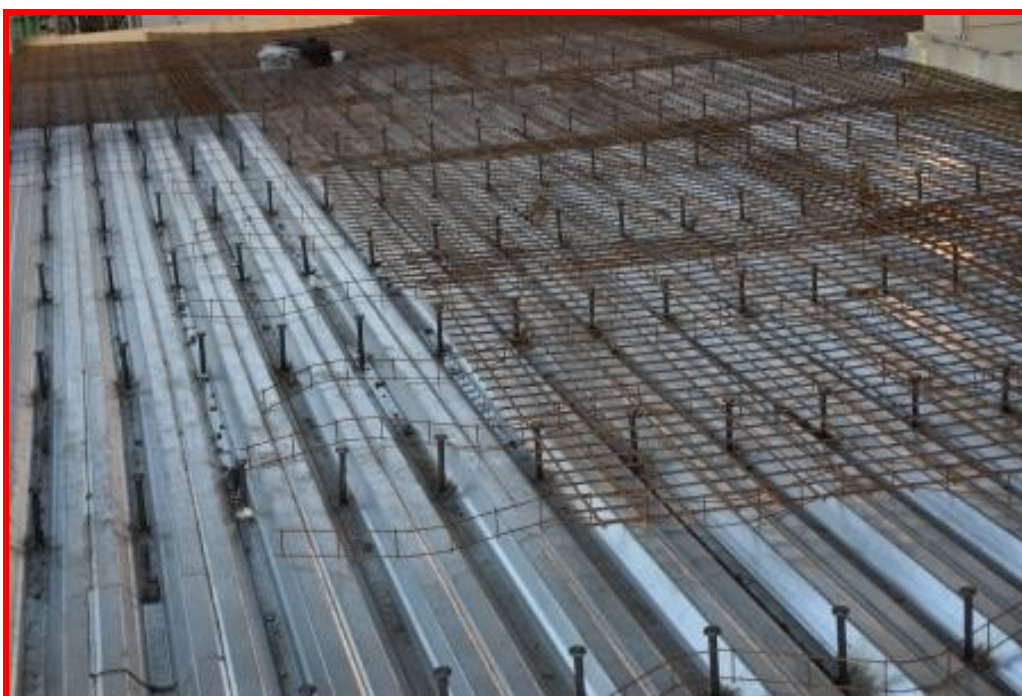
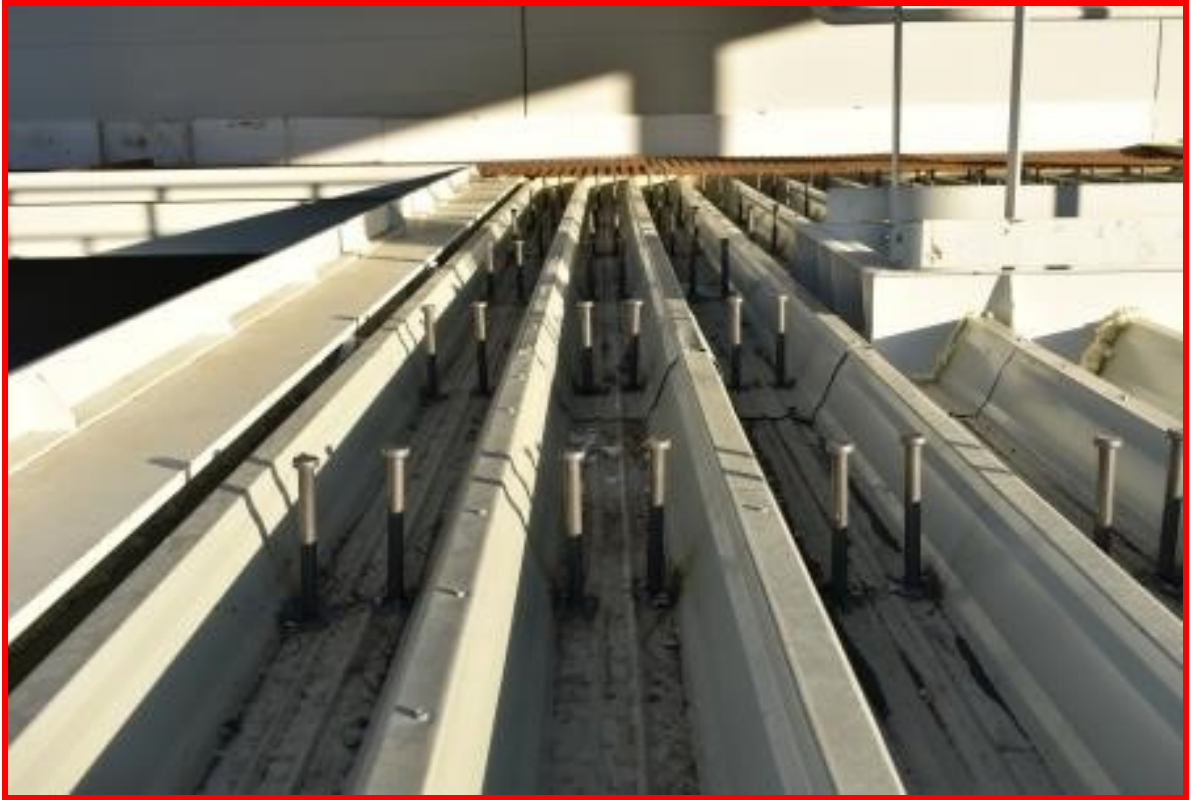
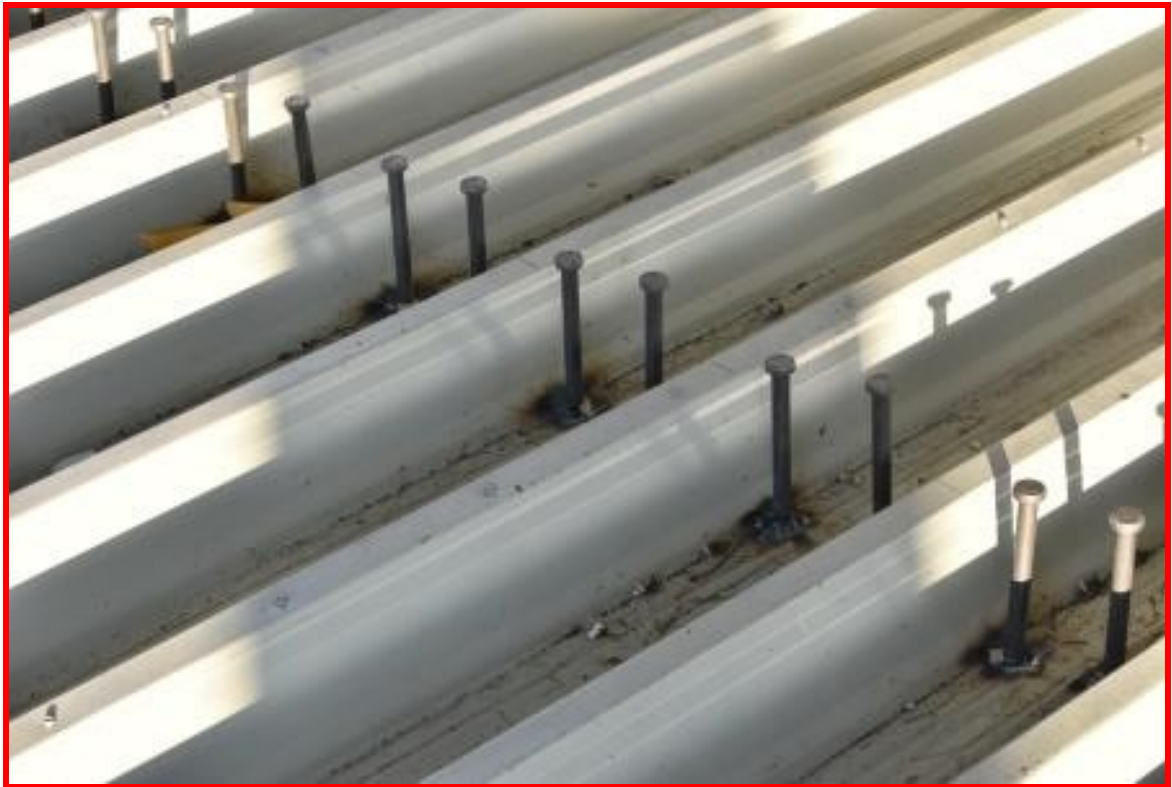
U všech přivařených trnů byl odstraněn

keramický kroužek a provedena vizuální kontrola. V případě výskytu nepravidelného výronu taveniny kolem, provedena zkouška ohybem na 15°. V místech styku dvou plechů provedena kontrola detailnější a v případě nesouladu byl trn zatížen. V případě, že se ohnul na požadovaný úhel aniž by došlo k jeho vylomení, byl ponechán na místě, v případě, že se ulomil byla provedena oprava a nové přivaření trnu.

Provedena zjednodušená výrobní zkouška. Pět navařených trnů v poloze podle výkresu, zatíženy ohnutím na 60-45°. Ohybová i vizuální zkouška vyhovující, proto bylo započato se svařováním.

Při montáži trnů SD 19, kdy se trny přivařovaly skrz plech tloušťky cca 1,0 mm a navíc s barvou bylo komplikací více. Navíc tento plech měl vlny o výšce 150 mm a ve spodní části vln byl na dvou místech profilovaný (zpevnění), což na relativně velké ploše vedlo k jeho nadzvednutí. Proto jsme museli plech nechat připevnit k profilům. Potom se situace výrazně zlepšila a trny jsme namontovali se zmetkovitostí cca 5-10 %.
