# **PŘIVAŘOVÁNÍ SPŘAHOVACÍCH TRNŮ SD 19 x 100 S235 na I profily, skrz plech, Rekonstrukce a přístavba ZŠ Antonína Čermáka Praha Dejvice 1. etapa**

<i>Termín</i>	<b>02/2018</b>
<i>Dodavatel Svařovací práce provedl  Svářečský dozor</i>	<b>PROWELD Hana Pospíšilová Ing. David Pospíšil, IWE, Bc. Michal Karas, IWT Ing. David Pospíšil, IWE</b>
<i>Dodavatel svařovacího stroje Výrobce spřahovacích trnů</i>	<b>AS-Schöler-Bolte GmbH AS-Schöler-Bolte GmbH</b>
<i>Typ svařovacího stroje a pistole</i>	<b>POWER PACKAGE- 2xPRO-I 1300 a GD-22s</b>
<i>Maximální nastavitelné parametry svařovacího stroje a pistole</i>	<b>Svařovací proud: 2.100 A Svařovací čas: 1.500 msec Zdvih pistole: 6 mm</b>
<i>Elektro připojení</i>	<b>Jištění 63 A, 80 m prodloužení přívodní kabelace</b>
<i>Rozměr přivařovaného trnu</i>	<b>SD 19 x 100 S235J2+C450</b>
<i>Nastavené parametry</i>	<b>Svařovací proud: 1.450 A Svařovací čas: 1.350 msec Předsazení trnu: 5,0 mm Zdvih: 4,3 mm</b>

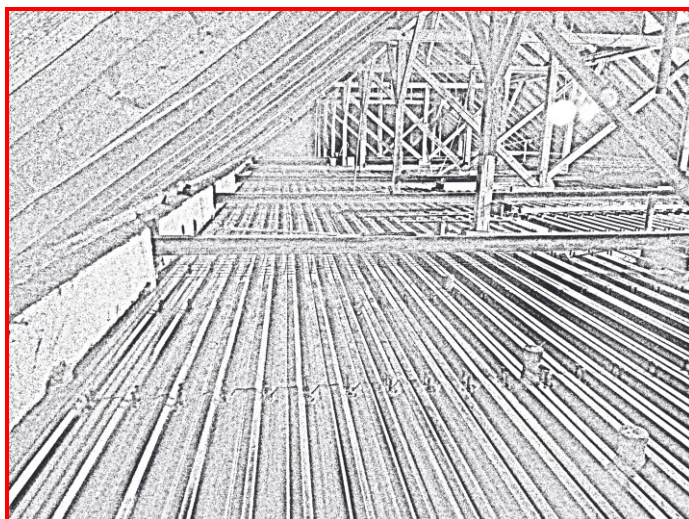
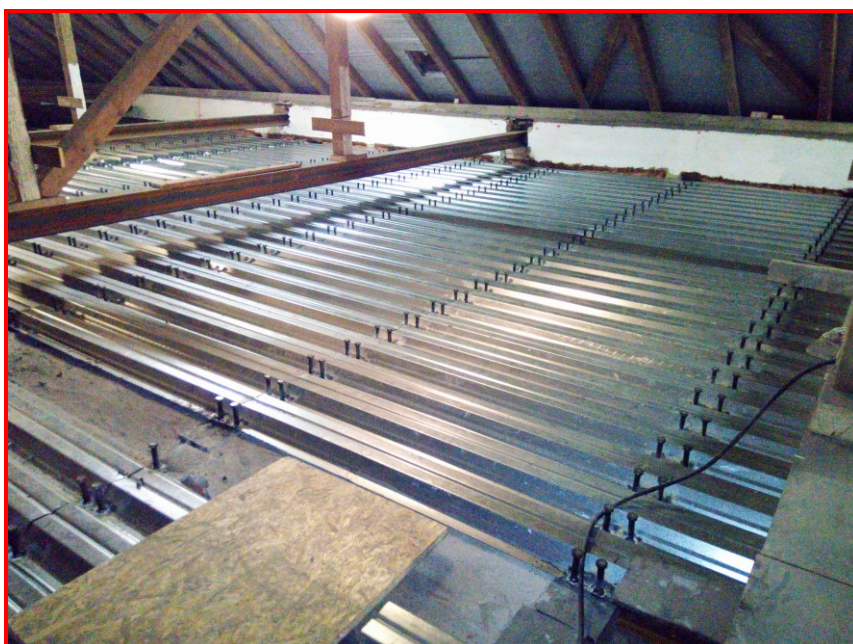
**U všech přivařených trnů byl odstraněn keramický kroužek a provedeny jak vizuální kontrola, tak i kontrola poklepem kladivem. V případě výskytu nepravidelného výronu taveniny kolem trnu byla provedena zkouška ohybem na 15 °. V případě výskytu trhlin nebo jiných vad u takto zkoušených trnů bylo provedeno jejich**

**odstranění a provedení nového svaru v místě vadného tehdy, bylo- li to z technických důvodů možné. V opačném případě byl svar proveden na vhodném místě.**
