PŘIVAŘOVÁNÍ SPŘAHOVACÍCH TRNŮ SD 19 x 125 S235 na I profily, skrz plech, Rekonstrukce obchodního centra TERNO Petržalka

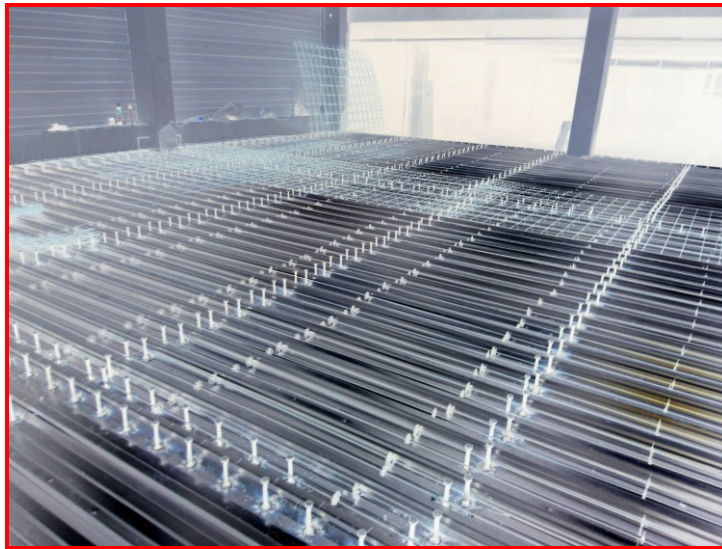
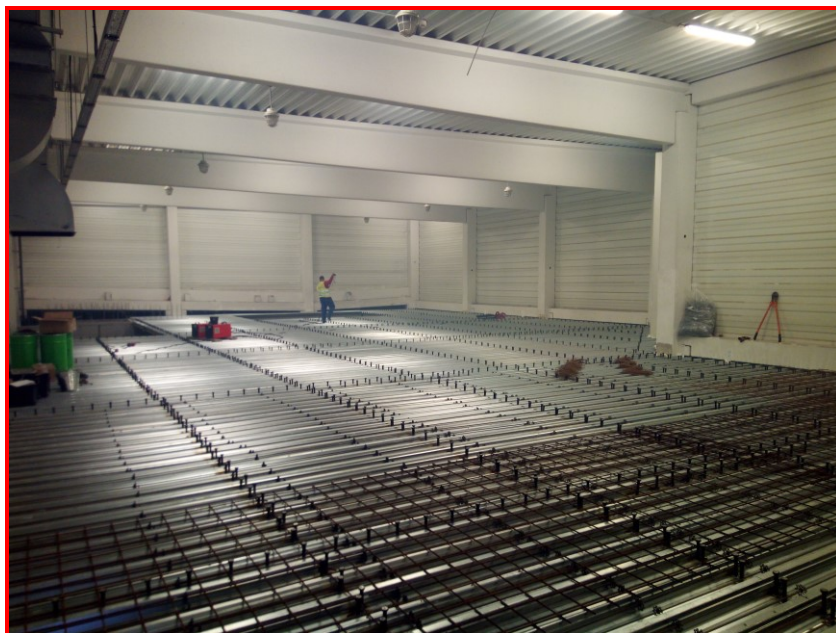
U všech přivařených trnů byl odstraněn keramický kroužek a provedeny jak vizuální kontrola, tak i kontrola poklepem kladivem. V případě výskytu nepravidelného výronu taveniny kolem trnu byla provedena zkouška ohybem na 15 °. V případě výskytu trhlin nebo jiných vad u takto zkoušených trnů bylo provedeno jejich

odstranění a provedení nového svaru v místě vadného tehdy, bylo- li to z technických důvodů možné. V opačném případě byl svar proveden na vhodném místě.

Z uvedeného počtu trnů bylo opravováno cca 110 ks, a to především v místech, kde trapézový plech neležel na I profilu a byl nadzvednut nebo bylo více vrstev plechů nad sebou.
