**PŘIVAŘOVÁNÍ SPŘAHOVACÍCH TRNŮ  
SD 16 x 100 skrz plech na profily ocelové  
konstrukce nástavby/rekonstrukce  
Praha Hostivař**

<i>Termín</i>	<b>12.KT/2023</b>
<i>Dodavatel</i> <i>Svařovací práce provedl</i> <i>Svářečský dozor</i>	<b>PROWELD STUD WELDING s.r.o.</b>  <b>Bc. Michal Karas, IWT Ing. David Pospíšil, IWE</b>  <b>Bc. Michal Karas, IWT Ing. David Pospíšil, IWE</b>
<i>Dodavatel svařovacího stroje</i> <i>Výrobce spřahovacích trnů</i>	<b>Bolte GmbH Bolte GmbH</b>
<i>Typ svařovacího stroje a pistole</i>	<b>POWER PACKAGE 2 x PRO-I 1300 a GD-22s</b>
<i>Maximální nastavitelné parametry svařovacího stroje a pistole</i>	<b>Svařovací proud: 2.100 A Svařovací čas: 1.500 msec Zdvih pistole: 0,5-6,0 mm</b>
<i>Elektro připojení</i>	<b>63 A</b>
<i>Rozměr přivařovaného trnu</i>	<b>SD 16 x 100 S235</b>

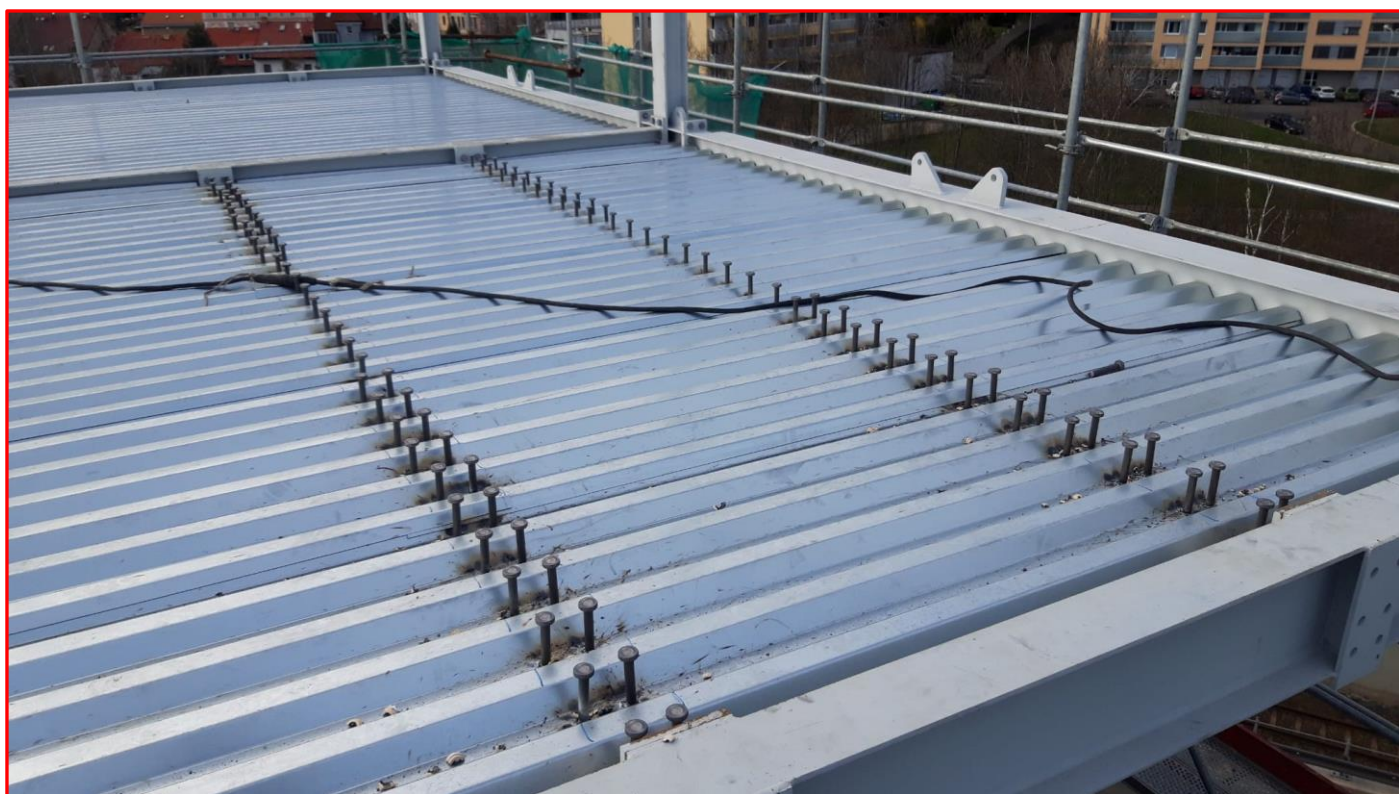
<i>Nastavené parametry</i>	<b>Svař. proud: 1.250 A</b> <b>Svařovací čas: 1.050 msec</b> <b>Předsazení trnu: 7,0 mm</b> <b>Zdvih: 4,0 mm</b>
<i>Prodloužení kabelace</i>	<b>Síťová: 15 m</b> <b>Svařovací: 10 m</b>

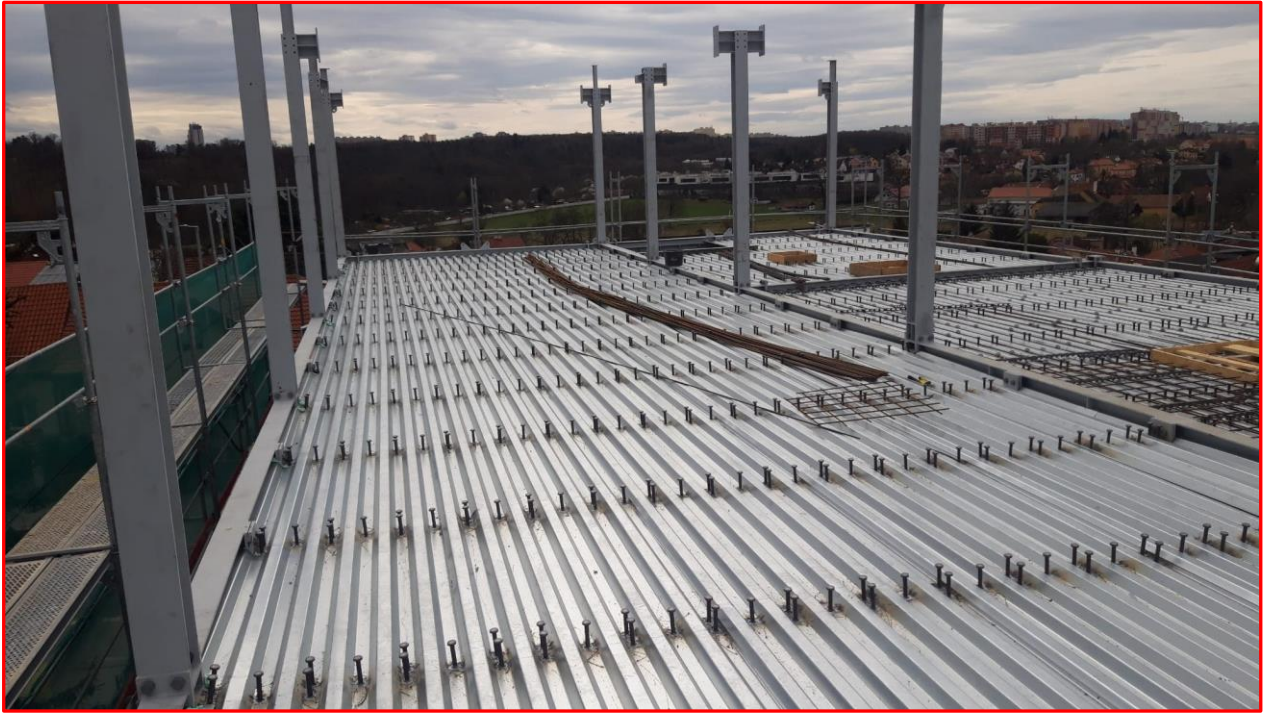
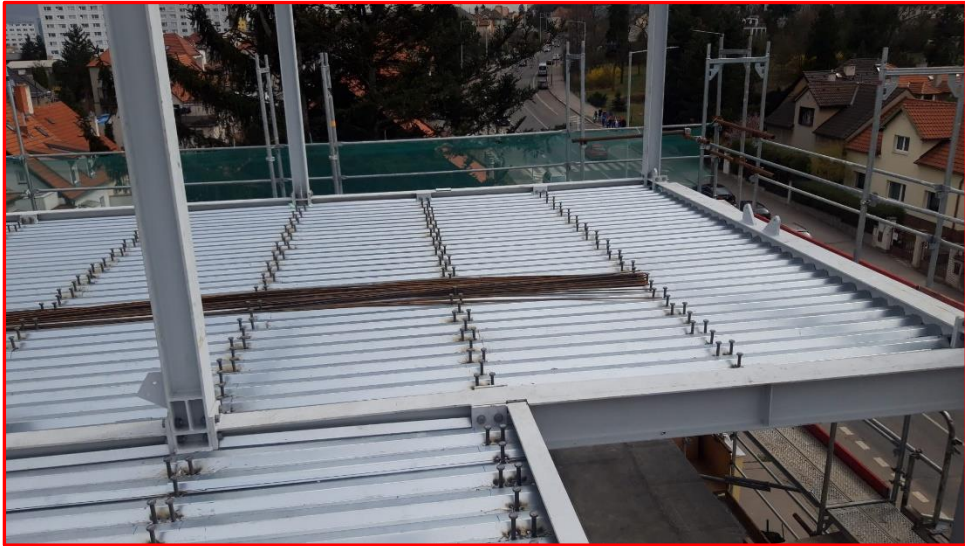
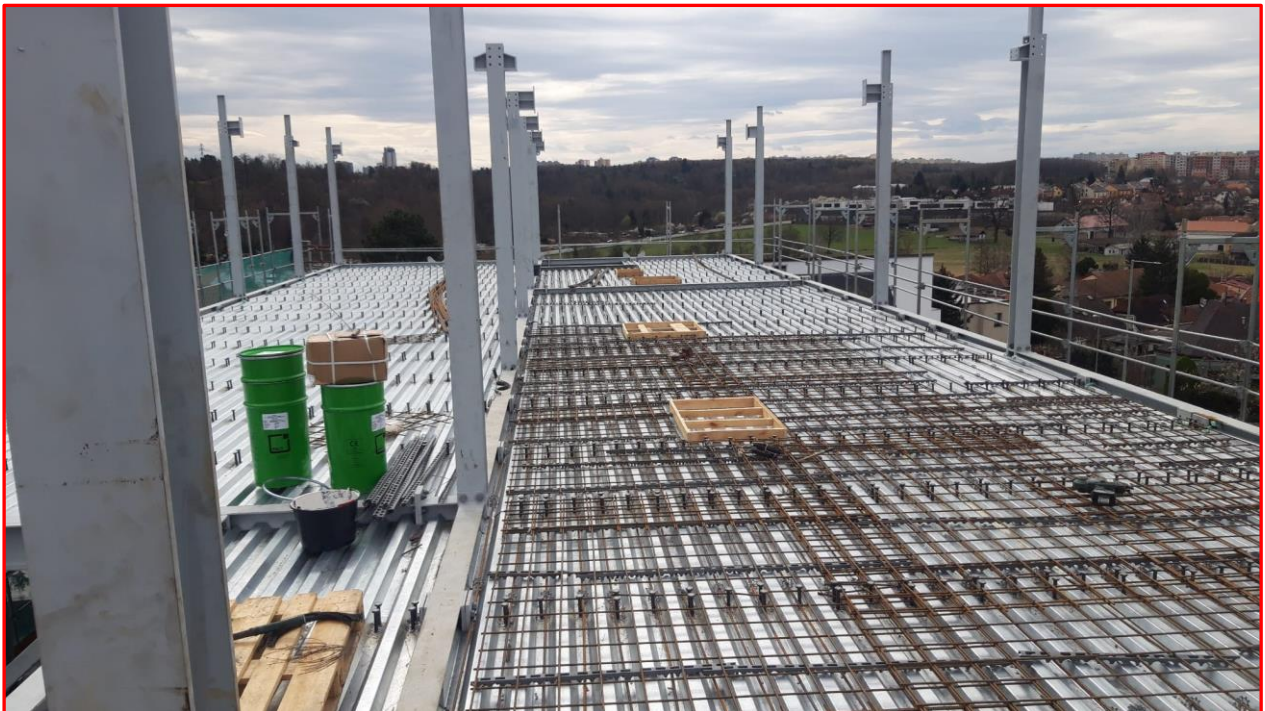
**U všech přivařených svorníků byl odstraněn keramický kroužek a provedena vizuální kontrola taveniny a kontrola kladivem. Pokud trn „nezvonil“ byl odstraněn a přivařen trn nový, viz. výše v celkovém počtu 35 ks.**

**V místech, kde plechy ležely na profilech svařování bez problémů. V místech překrytí dvou vrstev plechu taky bez problémů. Komplikace v místech, kdy ležely tři plechy na sobě. V těchto místech jsme prováděli, po odstranění plechů, opravy. Celkem jich bylo 35 ks. Z celkového počtu svarů 2.050 ks to jsou asi 2 %, což je příznivý výsledek.**
