PŘIVAŘOVÁNÍ SPŘAHOVACÍCH TRNŮ

SD 19 x 150 překlad stavba Rudolf Jelinek

Praha Smíchov

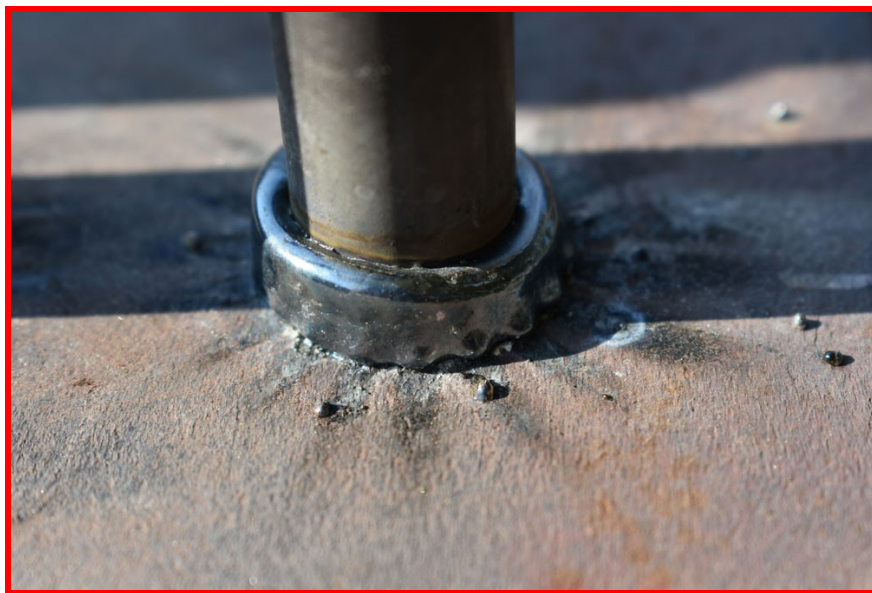
U montáže trnů SD 16, probíhalo svařování bez problémů. Přivařovány trny ve dvou řadách na profily a v jedné řadě na plechy. Elektrický oblouk naběhnul mimo 6 případů vždy.

Oprava nebyla prováděna, ale s odkazem na ČSN EN ISO 14555, v případě neshody, možno provést opravu pomocí technologie MIG/MAG, obalenou elektrodou, apod.

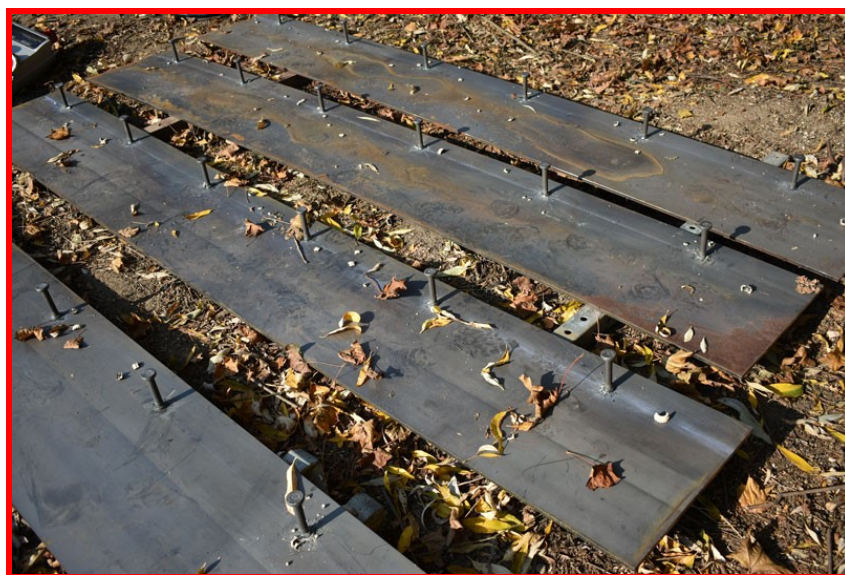
U všech přivařených trnů byl odstraněn keramický kroužek a provedena vizuální kontrola a kontrola poklepem kladivem. Přibližně u šesti kusů z 650 nedošlo k naběhnutí EO. Nedotažená tavenina na cca 10-20 % průměru u cca 10 ks přivařených trnů. U těchto provedena zkouška ohybem na 30°.
