# **PŘIVAŘOVÁNÍ SPŘAHOVACÍCH TRNŮ SD 16 x 125 S235 na ocelové profily mostové konstrukce**

<i>Termín</i>	<b>19.KT/2019</b>
<i>Dodavatel Svařovací práce provedl  Svářečský dozor</i>	<b>PROWELD Hana Pospíšilová Ing. David Pospíšil, IWE, Bc. Michal Karas, IWT Ing. David Pospíšil, IWE</b>
<i>Dodavatel svařovacího stroje Výrobce spřahovacích trnů</i>	<b>AS-Schöler-Bolte GmbH AS-Schöler-Bolte GmbH</b>
<i>Typ svařovacího stroje a pistole</i>	<b>POWER PACKAGE- 2xPRO-I 1300 a GD-22s</b>
<i>Maximální nastavitelné parametry svařovacího stroje a pistole</i>	<b>Svařovací proud: 2.100 A Svařovací čas: 1.500 msec Zdvih pistole: 6 mm</b>
<i>Elektro připojení</i>	<b>Jištění 2 x 32 A, nezávisle jištěné</b>
<i>Rozměr přivařovaného trnu</i>	<b>SD1 16 x 1250</b>
<i>Nastavené parametry</i>	<b>Svař. proud: 1.300 A Svařovací čas: 750 msec Předsazení trnu: 4,0 mm Zdvih: 3,5</b>

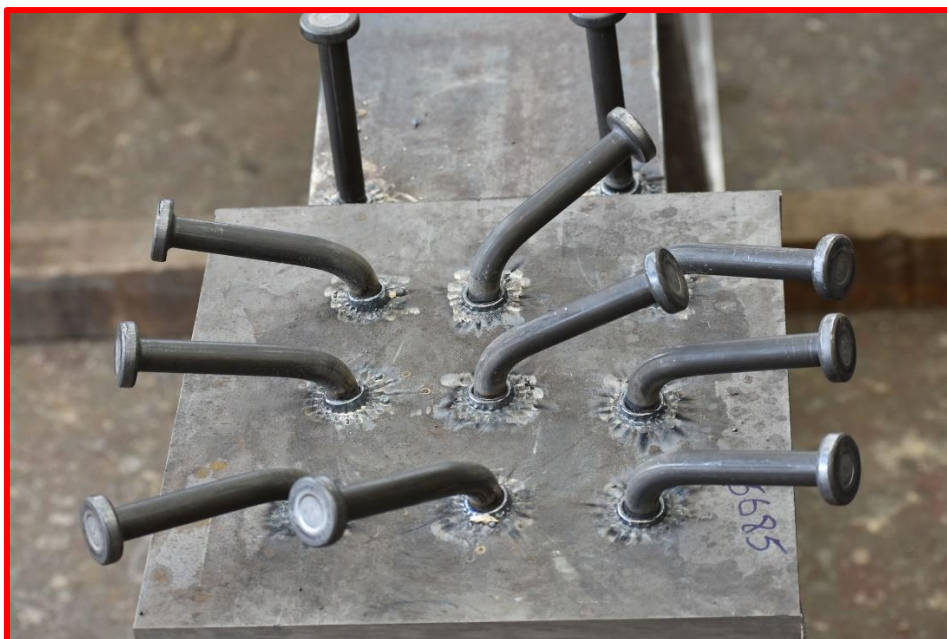
<b>Postup provádění a hodnocení</b>	
<i>Postup provádění</i>	<p><b>Provedena zjednodušená výrobní zkouška. Devět navařených trnů v poloze podle výkresu, zatíženy ohnutím na více než 60°. Ohybová i vizuální zkouška vyhovující, proto bylo započato se svařováním. Zemnění bylo připevněno na jednotlivé konce profilů, na které jsme trny přivařovali. U montáže trnů SD 16 probíhalo svařování bez problémů. Označené ocelové desky byly obroušeny v místě svarů.</b></p> <p><b>S odkazem na ČSN EN ISO 14555, v případě neshody, možno provést opravu pomocí technologie MIG/MAG, obalenou elektrodou, apod. Toto doporučeno a provedeno v jednom případě.</b></p>
<i>Kontrola svarů/pevnost</i>	<p><b>U všech přivařených trnů byl odstraněn keramický kroužek a provedena vizuální kontrola. V případě výskytu nepravidelného výronu taveniny kolem, provedena zkouška ohybem na 15°. tuto nebylo nutné provádět, všechny svary v pořádku. Kontrolováno bylo také namátkově zkrácení trnů s výsledkem vyhovující.</b></p>
