PŘIVAŘOVÁNÍ SPŘAHOVACÍCH TRNŮ SD 19 x 125 S235 na I profily. Rekonstrukce ZŠ Hutisko Solanec

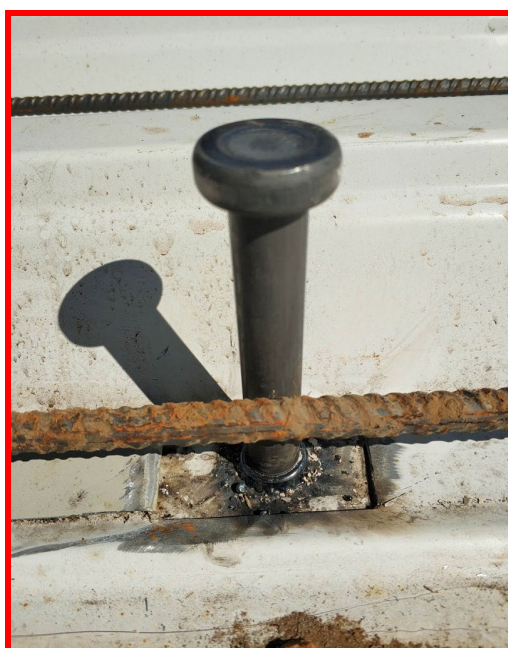
<i>Termín</i>	35., 37. a 38.KT/2020
<i>Dodavatel Svařovací práce provedl Svářečský dozor</i>	PROWELD Hana Pospíšilová Ing. David Pospíšil, IWE, Bc. Michal Karas, IWT Ing. David Pospíšil, IWE
<i>Dodavatel svařovacího stroje Výrobce spřahovacích trnů</i>	Bolte GmbH Bolte GmbH
<i>Typ svařovacího stroje a pistole</i>	POWER PACKAGE- PRO-I 1300 a GD-22s
<i>Maximální nastavitelné parametry svařovacího stroje a pistole</i>	Svařovací proud: 2.100 A Svařovací čas: 1.500 msec Zdvih pistole: 6 mm
<i>Elektro připojení</i>	Jištění 63 A, 15 (+25) m prodloužení přívodní kabelace
<i>Rozměr přivařovaného trnu</i>	SD1 19 x 125
<i>Nastavené parametry</i>	Svařovací proud: 1.650 A Svařovací čas: 900 msec Předsazení trnu: 5,0 mm Zdvih: 4,0 mm

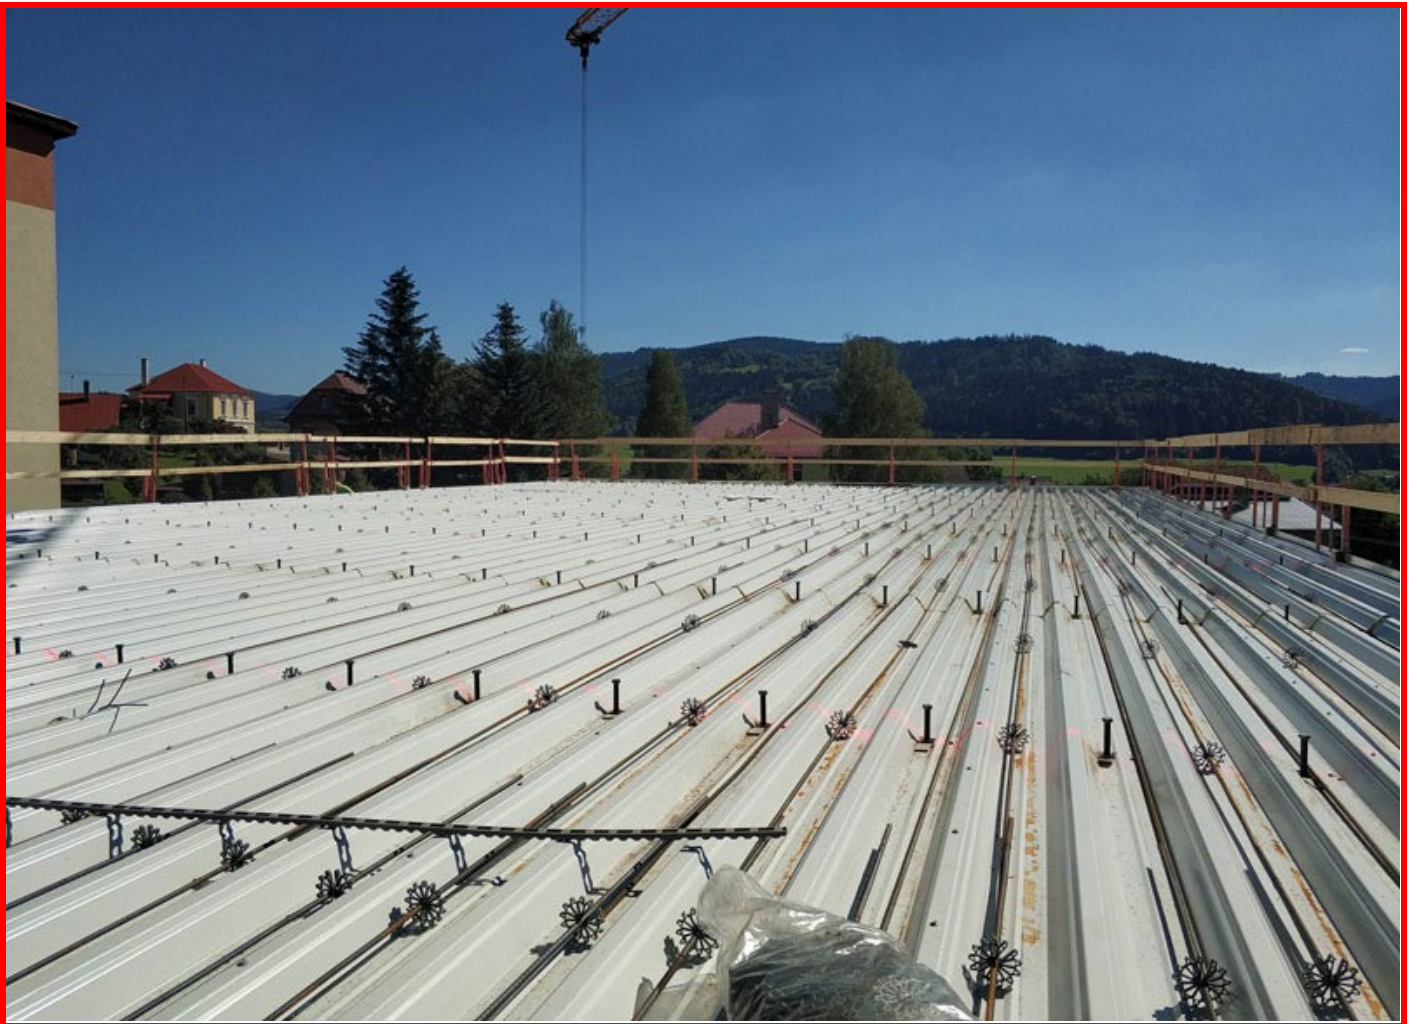
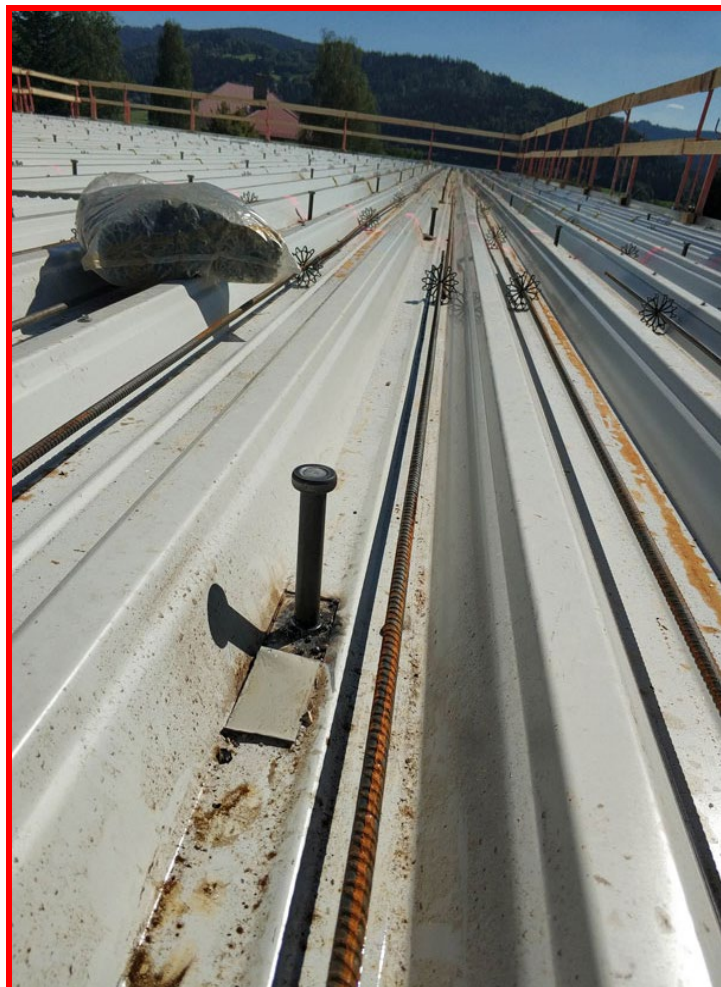
Postup provádění a hodnocení	
<i>Postup provádění</i>	<p><u>Vzhledem k tomu, že plech, skrz který se mělo původně přivařovat, ale také profily byly lakované, musel zákazník provést vyřezání otvoru do plechu a očištění profilu.</u> <i>Svařování přes barvu není možné!</i></p> <p><i>Po této činnosti jsme provedli zjednodušenou výrobní zkoušku. Ohybová i vizuální zkouška vyhovující, proto bylo započato se svařováním.</i> <i>Zemnění bylo připevněno na profily do kříže, na které se trny montovali. Postupně bylo nutno přemísťovat.</i> <i>U montáže trnů SD 19, probíhalo svařování bez problémů. Komplikace v případě styku více vrstev plechu.</i> <i>Svařování bez zmetkovitosti díky přípravě.</i></p> <p><i>S odkazem na ČSN EN ISO 14555, v případě neshody, možno provést opravu pomocí technologie MIG/MAG, obalenou elektrodou, apod.</i></p>
<i>Kontrola svarů/pevnost</i>	<p><i>U všech přivařených trnů byl odstraněn keramický kroužek a provedena vizuální kontrola. V případě výskytu nepravidelného výronu taveniny kolem, provedena zkouška ohybem na 15°.</i></p>
